# 府民公募型整備事業【安心・安全整備】(府民提案型)

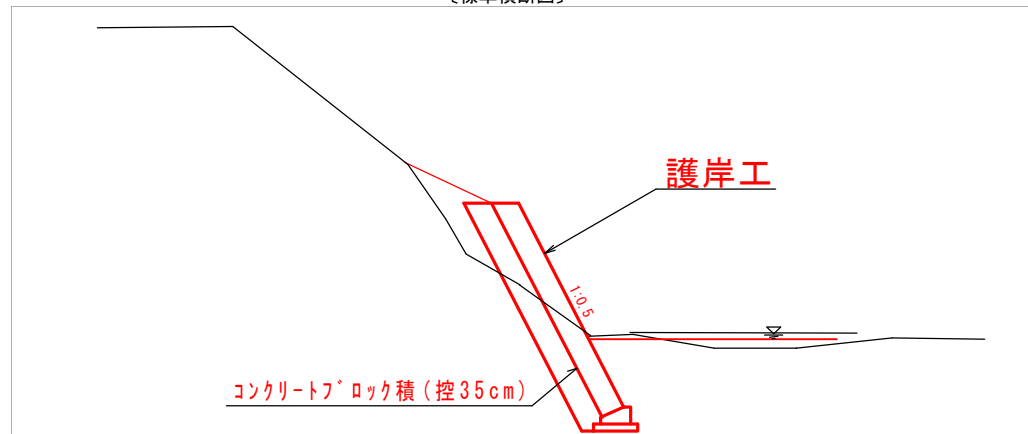
〔標準横断面図〕

受付番号	25	路河川名	田野川	提案内容	護岸新設	対応案	護岸工
審査番号	東 - 101	箇所名	綾部市 上野町下池田 地内	現在の 状況	土羽護岸の崩壊	実施できない理由

護岸工

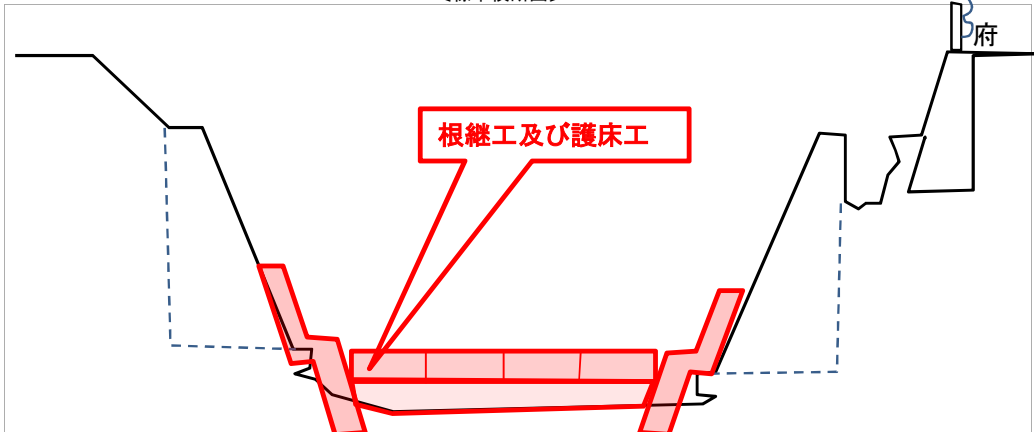
〔標準横断面図〕

受付番号	29	路河川名	岡田川	提案内容	護岸擁壁の修繕と河床洗堀対策	対応案	根継工及び護床工
審査番号	東 - 102	箇所名	舞鶴市 下漆原 地内	現在の 状況	護岸擁壁裏が吸い出しを受け、空洞になっている。また護岸前面が大きく洗堀されている。	実施できない理由

根継工・護床工 L=6m

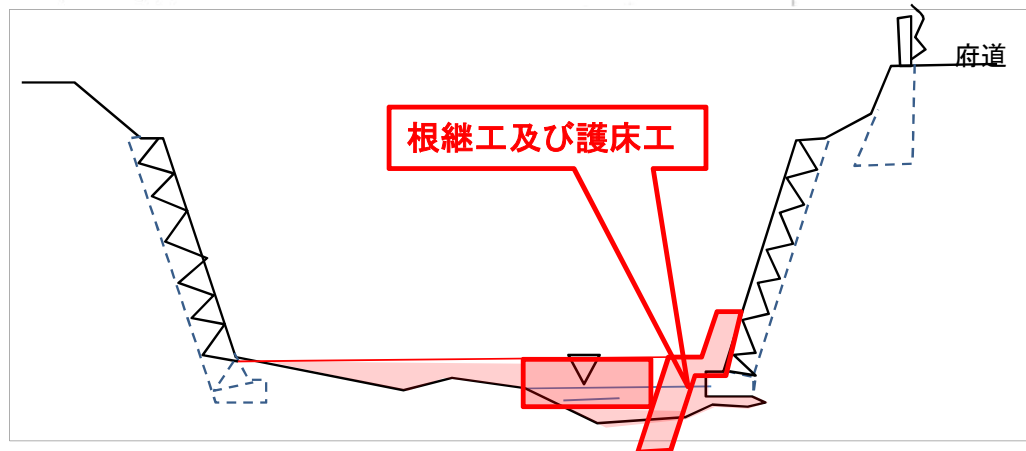
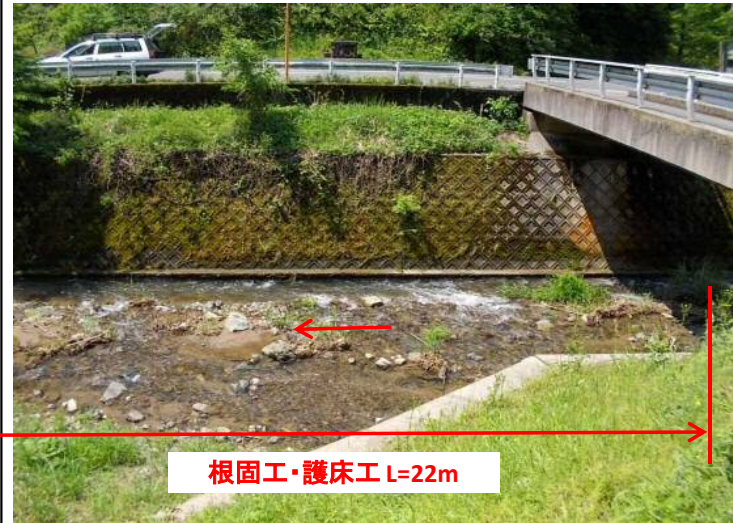
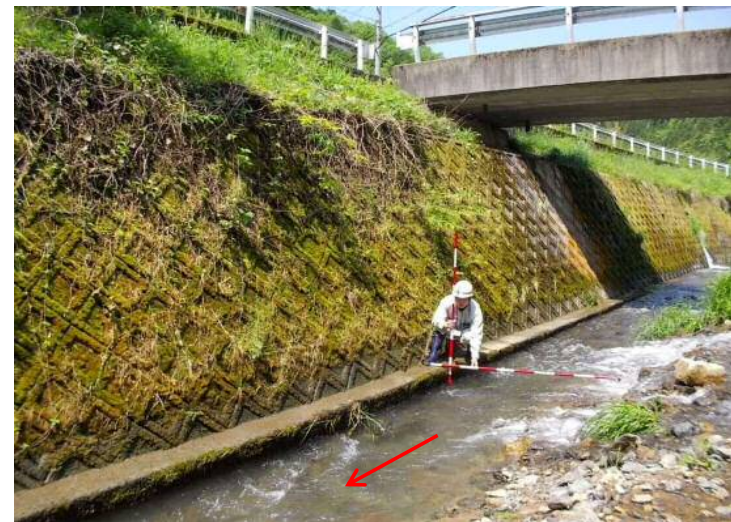
受付番号	30	路河川名	岡田川	提案内容	護岸の修繕	対応案	根継工及び護床工
審査番号	東 - 103	箇所名	舞鶴市 下漆原 地内	現在の 状況	積ブロック基礎部が洗堀され、浮いた状況となっている。	実施できない理由

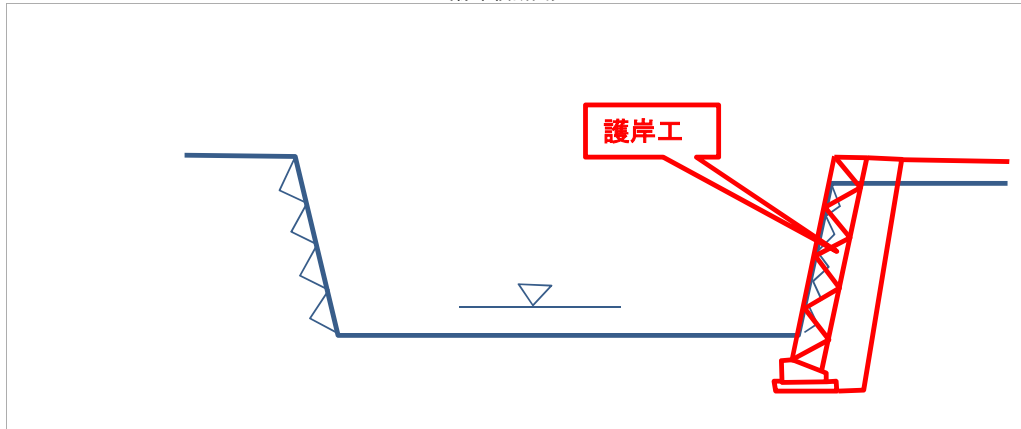
〔標準横断面図〕

受付番号	36	路河川名	大丹生川	提案内容	河口堆積土浚渫と河川護岸の整備	対応案	護岸工
審査番号	東 - 104	箇所名	舞鶴市 大丹生 地内	現在の 状況	空積みの護岸が一部あるが崩壊の危険がある。 また、河口に土砂が堆積している	実施できない理由	浚渫効果が認められない(河口の浚渫は H26年10月に実施したが、荒波ですぐ堆積)

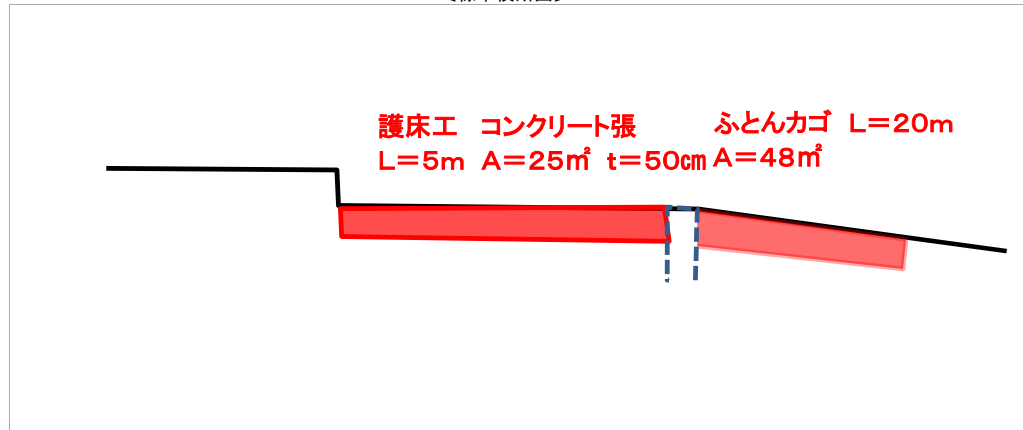
〔標準横断面図〕

受付番号	40	路河川名	池内川	提案内容	護床損傷部の護床整備	対応案	水叩コンクリート補修及び護床工
審査番号	東 - 105	箇所名	舞鶴市 今田 地内	現在の 状況	水叩部が破損しており、落差工崩落の危険がある。	実施できない理由

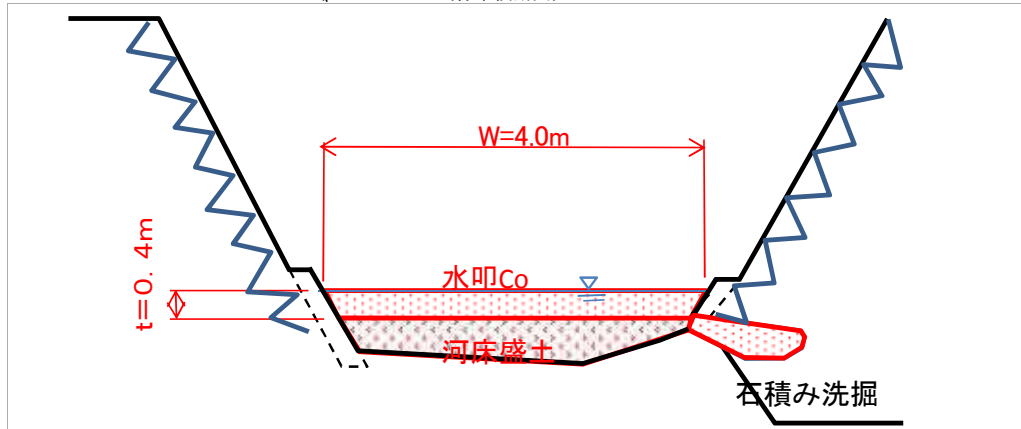
〔標準横断面図〕

受付番号	41	路河川名	青谷川	提案内容	護床工の設置	対応案	水叩コンクリート・護床工
審査番号	東 - 106	箇所名	舞鶴市 今田 地内	現在の 状況	落差工の下流・水叩部が大きく沈下・床掘し ており、護岸基礎部が浮いた状況となっ ており、一部では石積が破損・空洞となっ ている	実施できな い理由

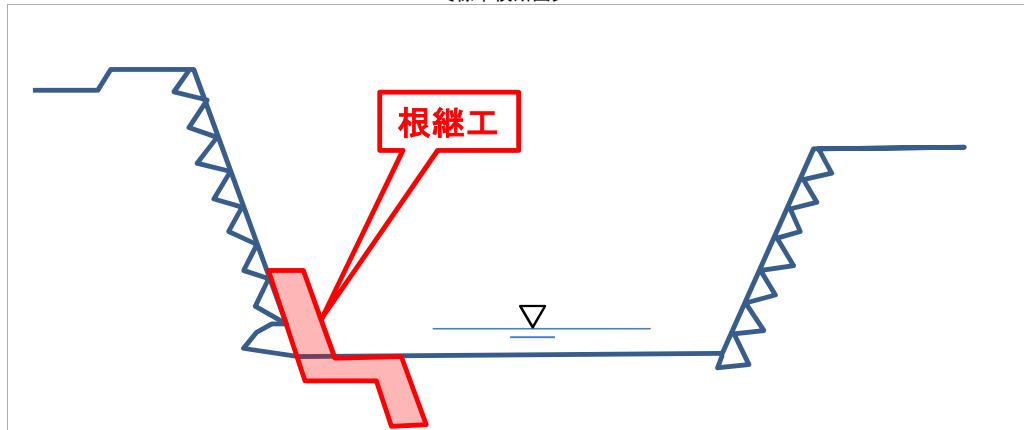
〔標準横断面図〕

受付番号	43	路河川名	野原川	提案内容	根継工	対応案	護岸工及び根継工
審査番号	東 - 107	箇所名	舞鶴市 野原 地内	現在の 状況	石積護岸の根元が洗堀され、出水により増 破・崩落が懸念される	実施できな い理由

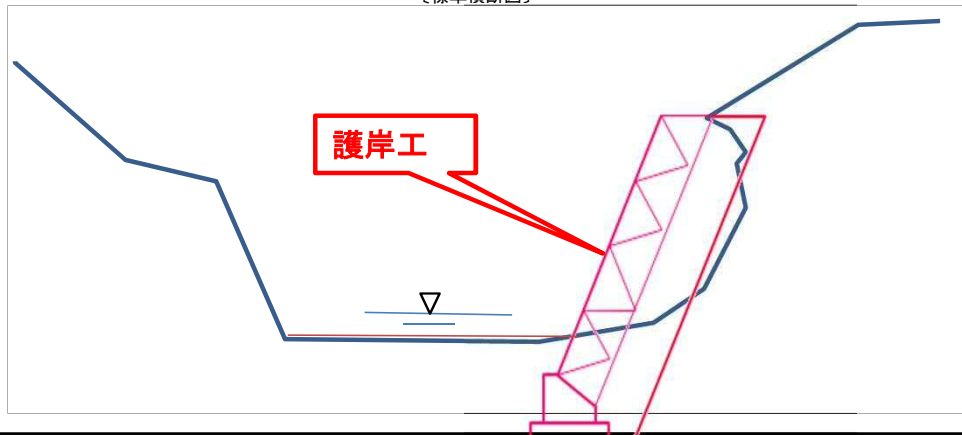
〔標準横断面図〕

受付番号	44	路河川名	河辺川	提案内容	護岸改修	対応案	護岸工
審査番号	東 - 108	箇所名	舞鶴市 栢尾 地内	現在の 状況	自然護岸法面が浸蝕され、大きく崩ら れている。	実施できな い理由

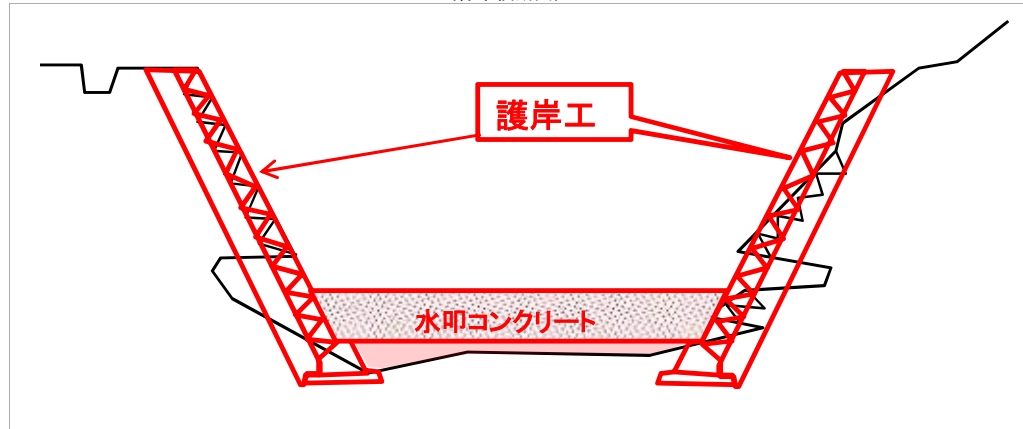
〔標準横断面図〕

受付番号	45	路河川名	河辺川	提案内容	護岸の改修	対応案	護岸工・水叩工
審査番号	東 - 109	箇所名	舞鶴市 栃尾 地内	現在の 状況	右岸については護岸が破損しており、左岸は護岸基礎部が洗堀され、崩落する危険がある。	実施できない理由

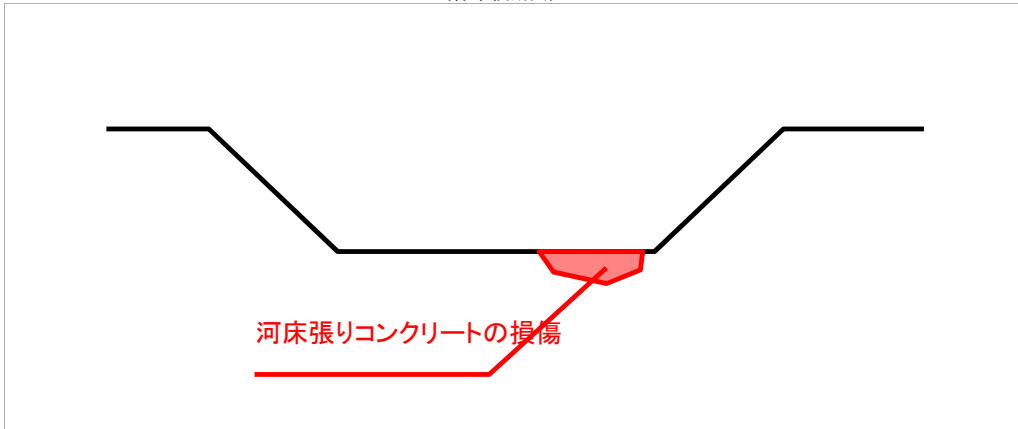
〔標準横断面図〕

受付番号	46	路河川名	与保呂川	提案内容	護床工修繕	対応案	河床張りコンクリート工
審査番号	東 - 110	箇所名	舞鶴市 字与保呂 地内	現在の 状況	河床張りコンクリートが破損しており、 洗掘を受けている。	実施できな い理由

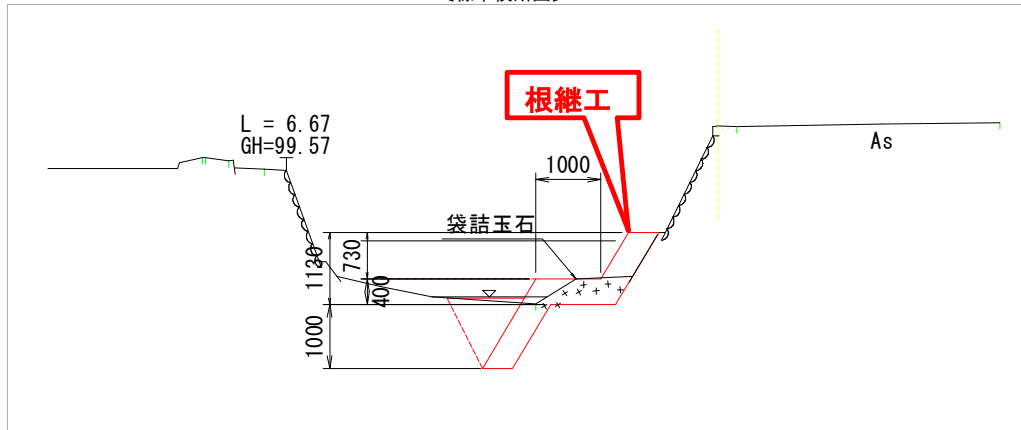
〔標準横断面図〕

受付番号	49	路河川名	高野川	提案内容	護岸の整備	対応案	根継工 (H26提案で実施)
審査番号	東 - 111	箇所名	舞鶴市 城屋 地内	現在の 状況	護岸工基礎部が洗堀され、放置すれば護岸崩落の恐れがある	実施できない理由

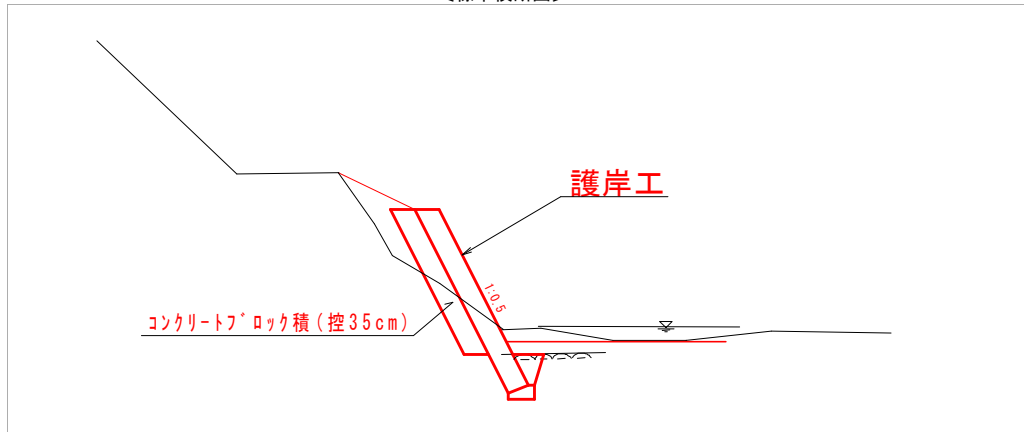
〔標準横断面図〕

受付番号	55	路河川名	犀川	提案内容	護岸整備	対応案	護岸工
審査番号	東 - 112	箇所名	綾部市 仁和町 地内	現在の 状況	自然護岸が浸食	実施できな い理由

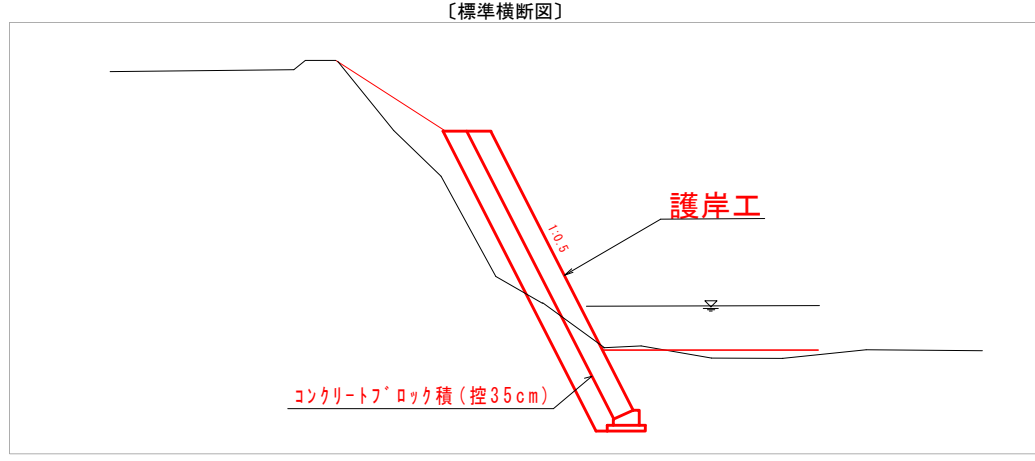
受付番号	56	路河川名	上林川	提案内容	護岸新設	対応案	護岸工
審査番号	東 - 113	箇所名	綾部市 十倉向町 地内	現在の 状況	土羽護岸の崩壊	実施できな い理由

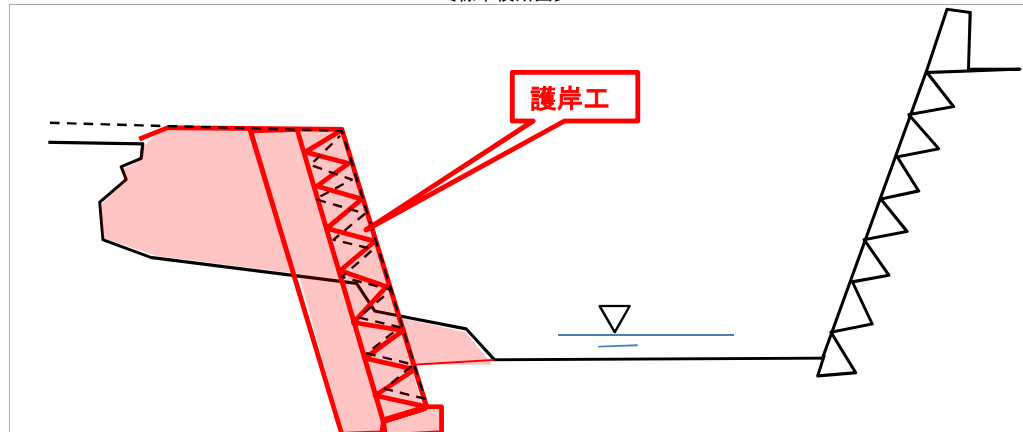
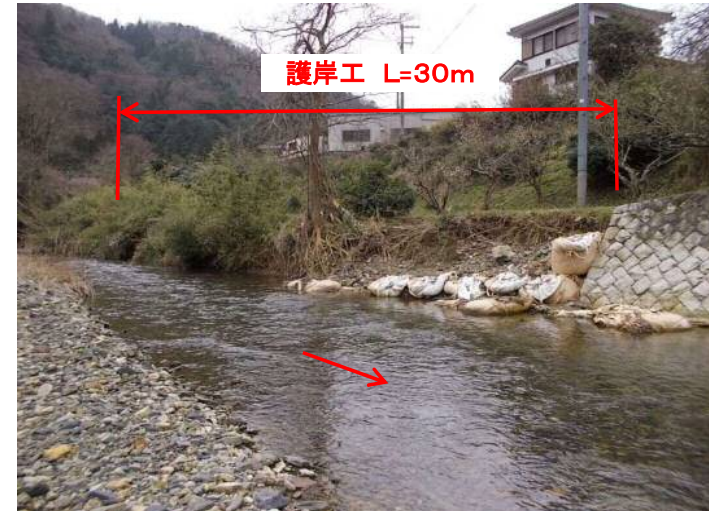
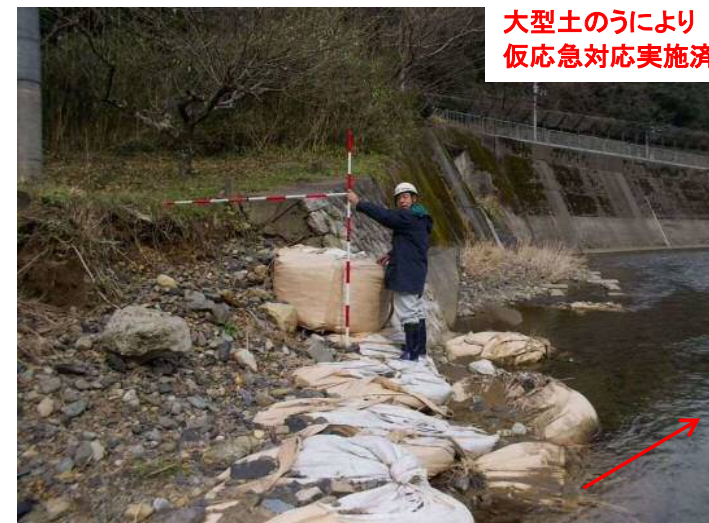
〔標準横断面図〕

受付番号	58	路河川名	伊佐津川	提案内容	護岸整備	対応案	護岸工
審査番号	東 - 114	箇所名	舞鶴市 真倉 地内	現在の 状況	自然護岸が大きく崩られ、畑や既設護岸崩壊の恐れがある。	実施できない理由

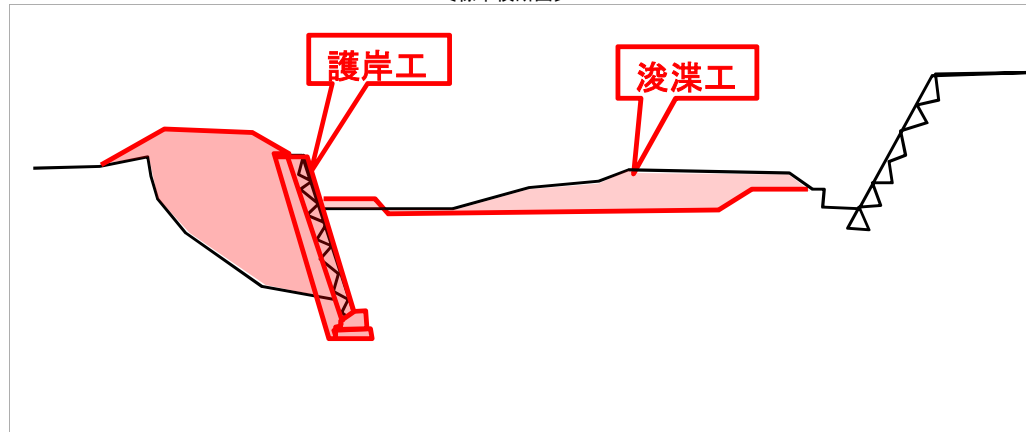
〔標準横断面図〕

受付番号	59	路河川名	伊佐津川	提案内容	護岸整備	対応案	護岸工及び浚渫
審査番号	東 - 115	箇所名	舞鶴市 真倉 地内	現在の 状況	護岸表・堤防の工砂が吸い出され、大きな穴ができています。また、同箇所・河道においては土砂が堆積し、内水排水に支障が出ている	実施できない理由

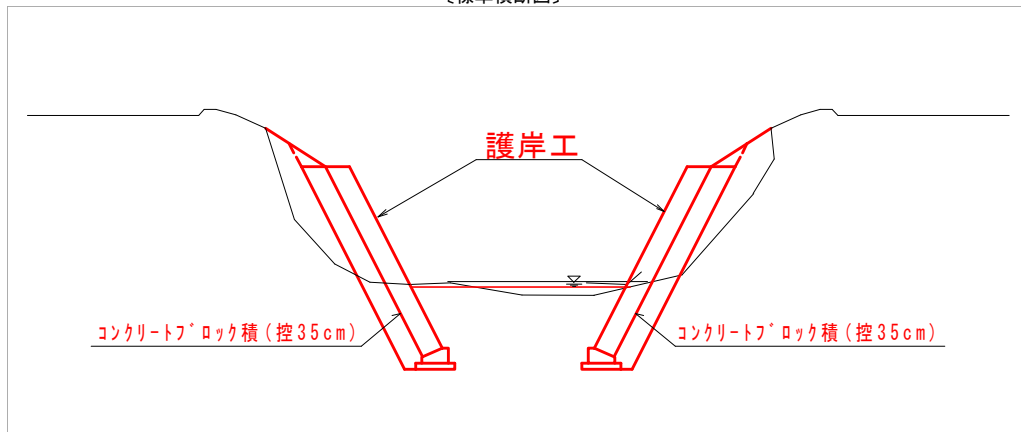
〔標準横断面図〕

受付番号	100	路河川名	井根川	提案内容	護岸補修	対応案	護岸工
審査番号	東 - 116	箇所名	綾部市 十倉名畑町 地内	現在の 状況	土羽の崩壊	実施できない理由

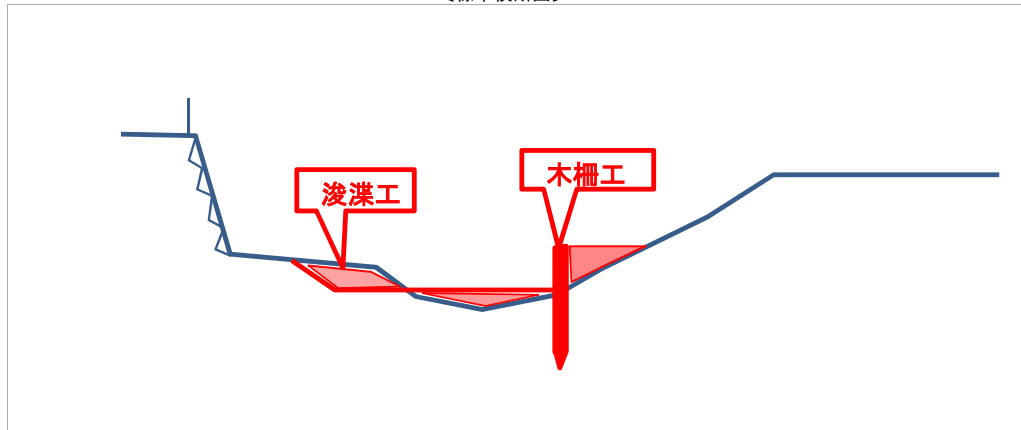
〔標準横断面図〕

受付番号	134	路河川名	福井川	提案内容	浚渫・護岸工の施工	対応案	浚渫・護岸工
審査番号	東 - 118	箇所名	舞鶴市 上福井 地内	現在の 状況	土砂の堆積や自然護岸の一部崩落が散見される状況である。	実施できない理由

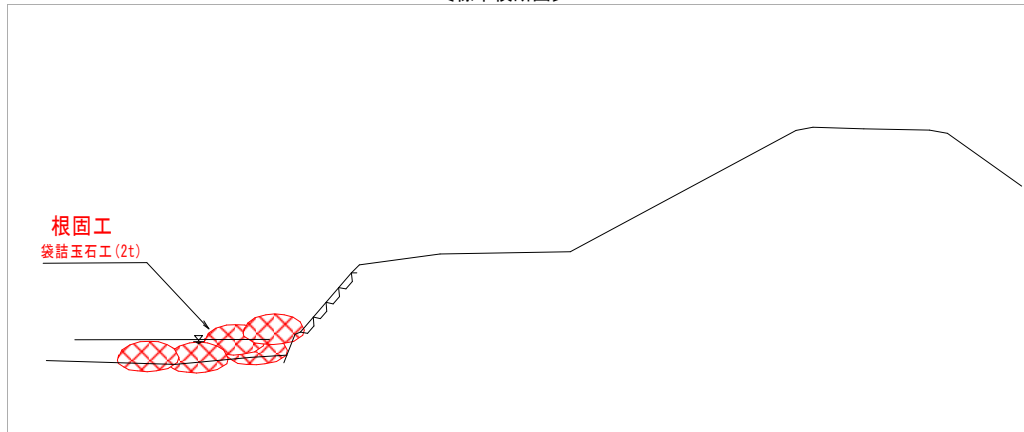
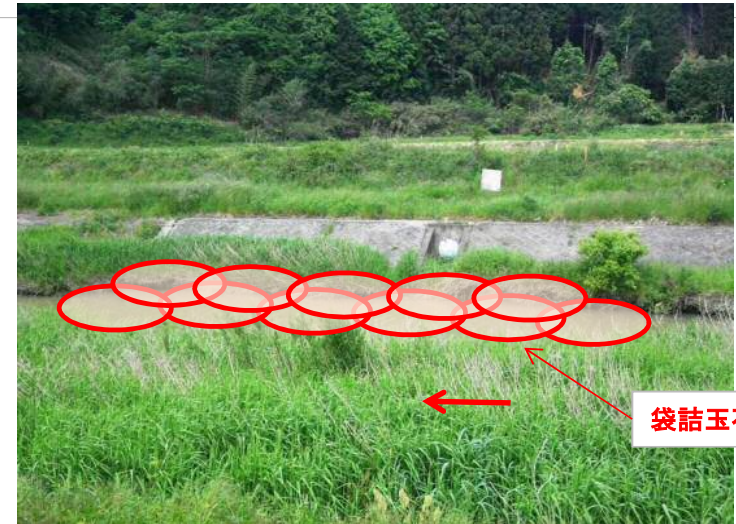
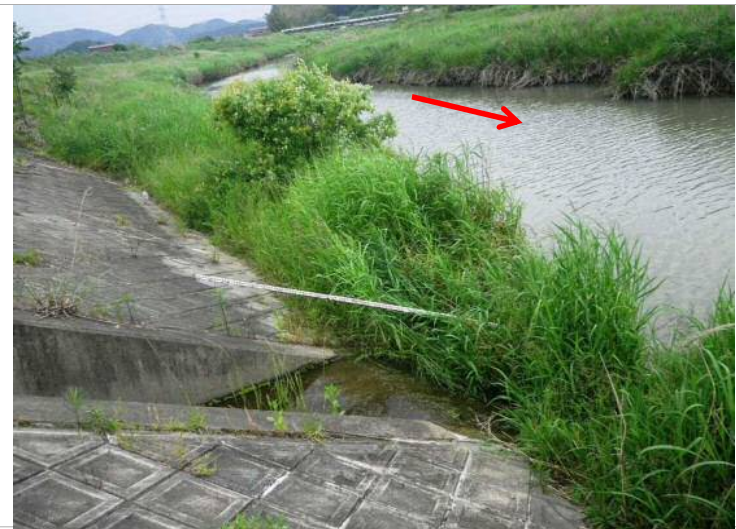
〔標準横断面図〕

受付番号	140	路河川名	犀川	提案内容	護床対策	対応案	実施できない理由	護床工	
審査番号	東 - 119	箇所名	綾部市 今田 地内	現在の状況	洗掘の影響で護岸基礎が不安定

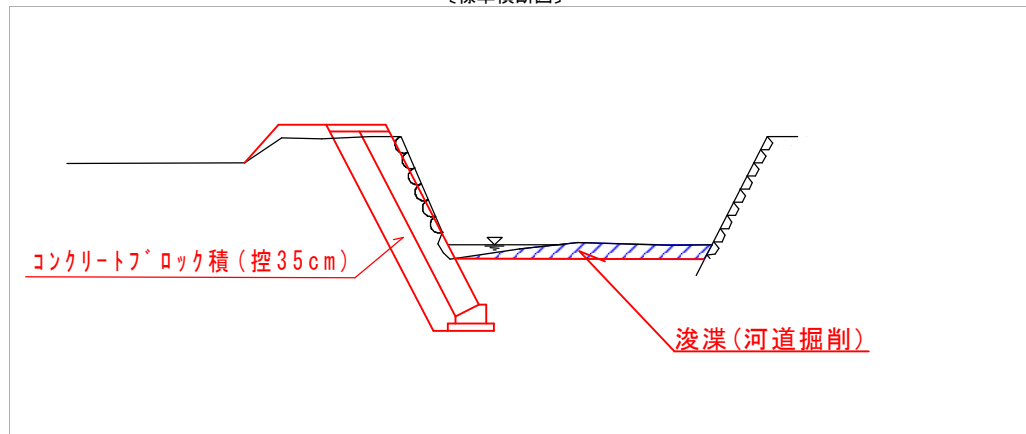
〔標準横断面図〕

受付番号	141	路河川名	安場川	提案内容	護岸修繕、浚渫、鳴竹橋の流下能力増	対応案	護岸工、浚渫
審査番号	東 - 120	箇所名	綾部市 安場町 地内	現在の 状況	鳴竹橋上流で溢れ民家が浸水する	実施できな い理由
