府民公募型整備事業【安心・安全整備】(府民提案型)

受付番号	143	路河川名	岡田川	提案内容	護岸工の施工	対応案	護岸工
審査番号	東 - 121	箇所名	舞鶴市 字河原 地内	現在の 状況	護岸が浸食されて崩壊しており、大型 土嚢で応急復旧されている。	実施できな い理由

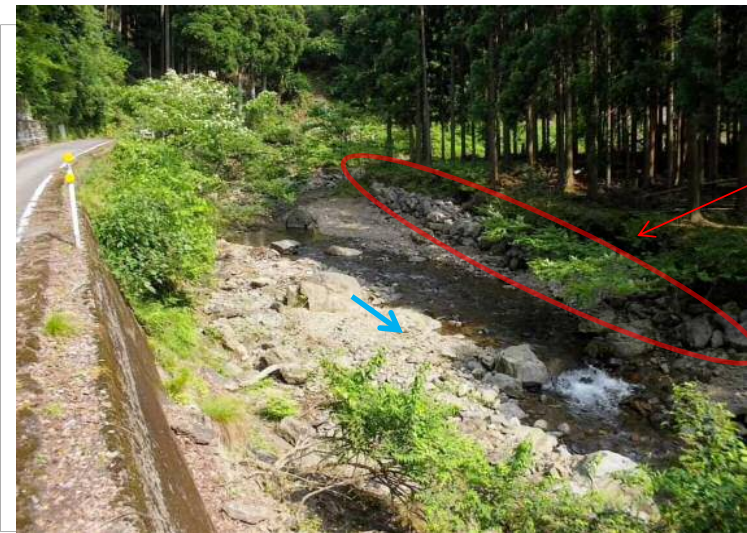
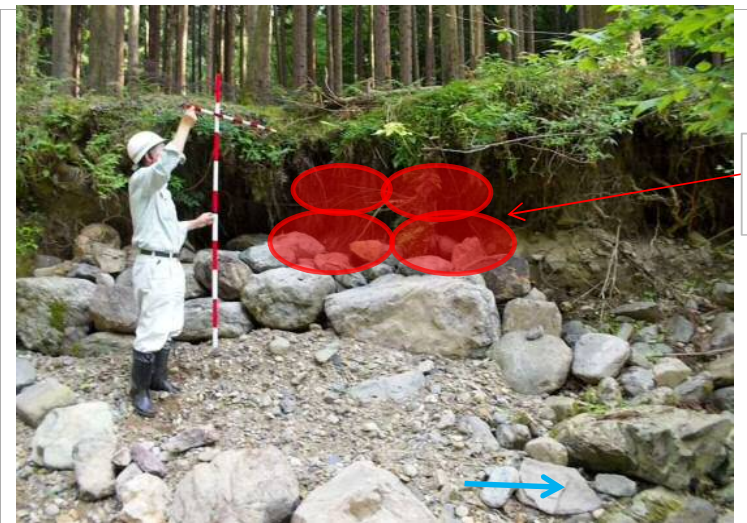
受付番号	211	路河川名	草壁川(砂防)	提案内容	現地の石材を使用した石積護岸補修	対応案	護岸工
審査番号	東 - 124	箇所名	綾部市 睦寄町 地内	現在の 状況	石積みが崩壊	実施できない理由

巨石積み工

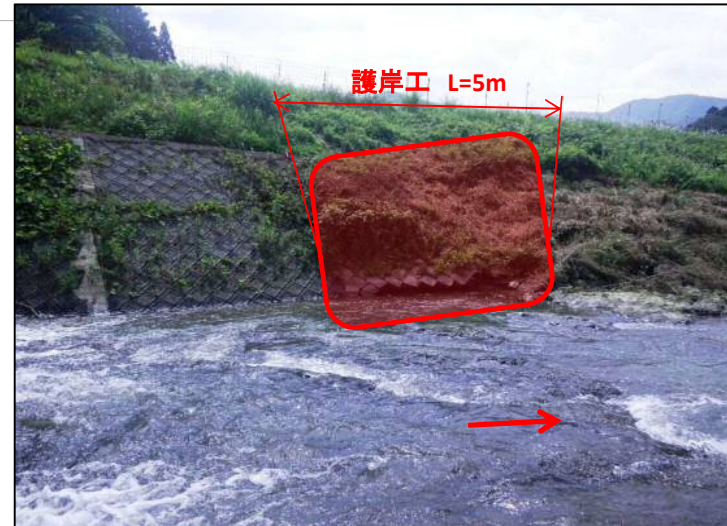
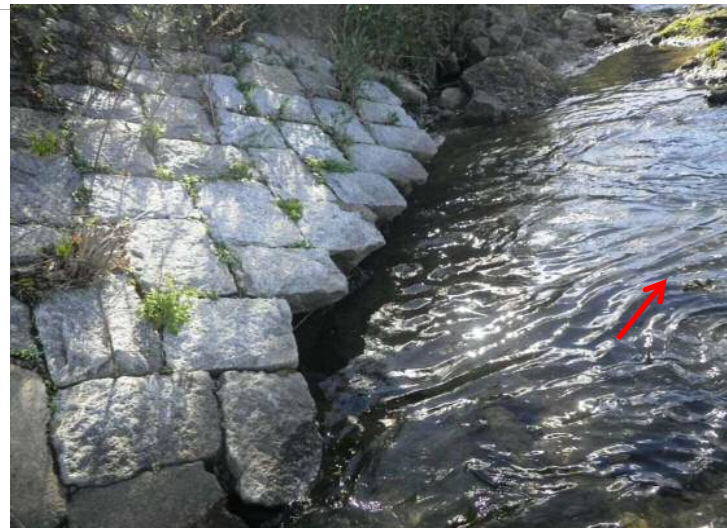
受付番号	247	路河川名	上林川	提案内容	石積護岸補修	対応案	護岸工
審査番号	東 - 127	箇所名	綾部市 忠町 地内	現在の 状況	石積み下部が欠落	実施できな い理由

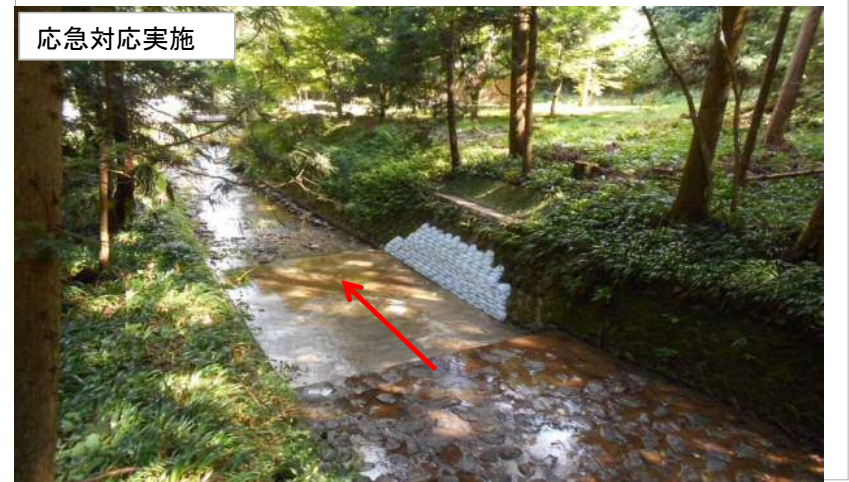
受付番号	281	路河川名	和江谷川	提案内容	護岸の補修	対応案	護岸工・水叩工
審査番号	東 - 130	箇所名	舞鶴市 和江 地内	現在の 状況	護岸が大きく浸食され崩落しており、前後の護岸もこのまま放置すれば崩落する危険な状況である。	実施できない理由

応急対応実施

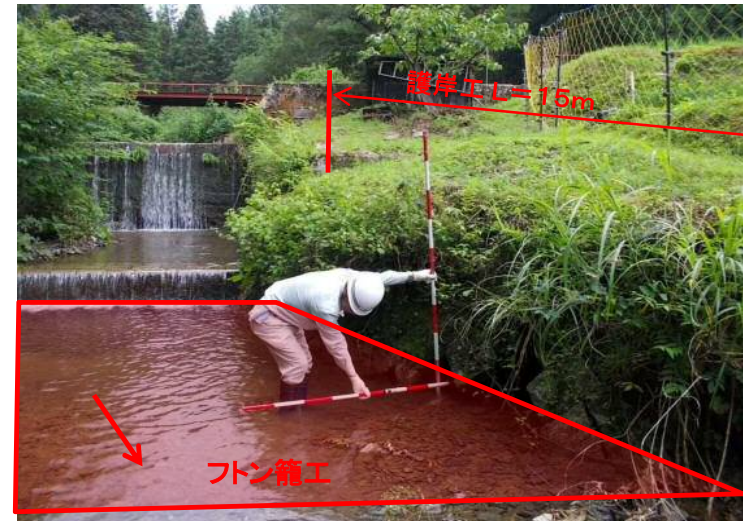
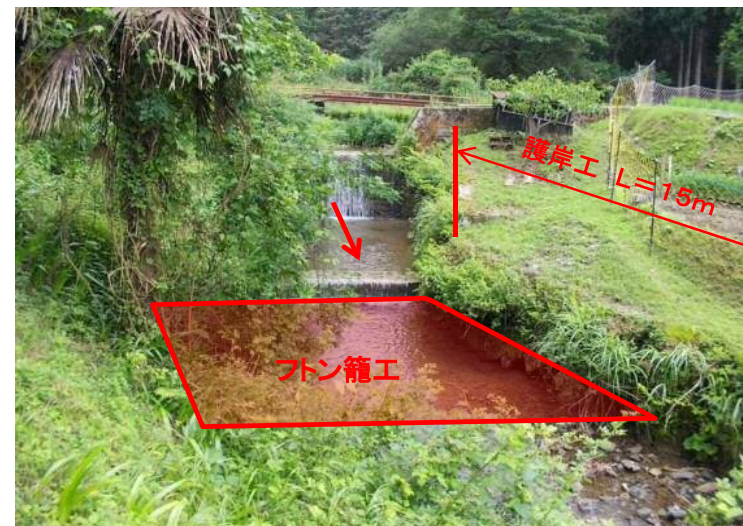
受付番号	314	路河川名	高野川(砂)	提案内容	崩落した石積みと土手の復旧	対応案	護岸工及びフトン籠工
審査番号	東 - 131	箇所名	舞鶴市 城屋 地内	現在の 状況	砂防堰堤水甲部下流が深掘れし、護岸が崩落しており、それに隣接する自然護岸も浸食されている。	実施できない理由

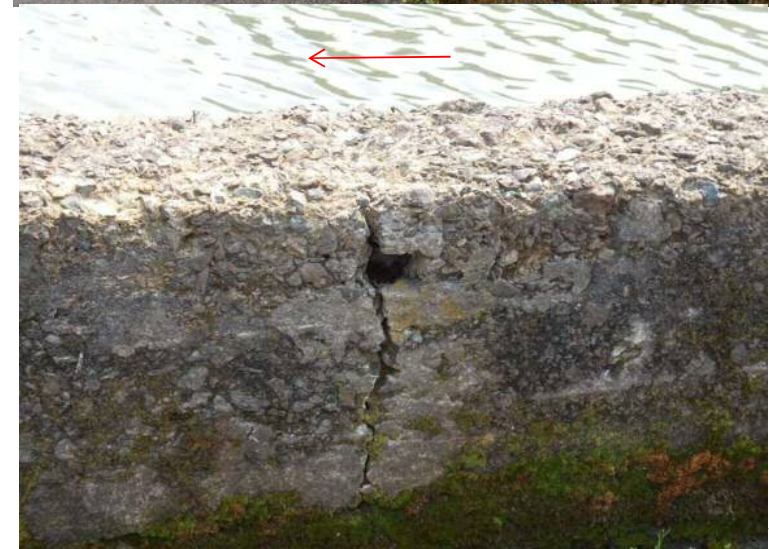
受付番号	364	路河川名	高野川	提案内容	嵩上げ護岸の全面改修又は補強工事	対応案	パラペット護岸の一部補修(劣化が顕著な区間)
審査番号	東 - 134	箇所名	舞鶴市 引土 地内	現在の 状況	パラペット護岸の劣化が著しい。木目地も劣化で抜け落ち隙間が空いている。	実施できない理由

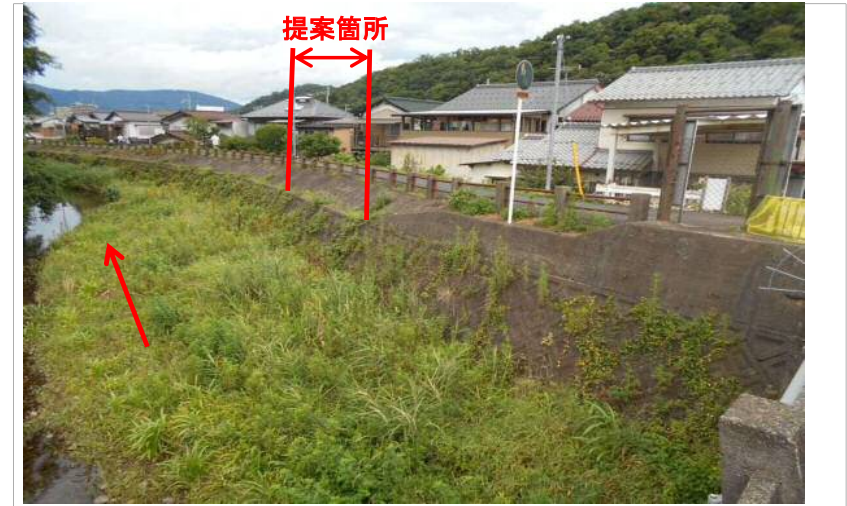
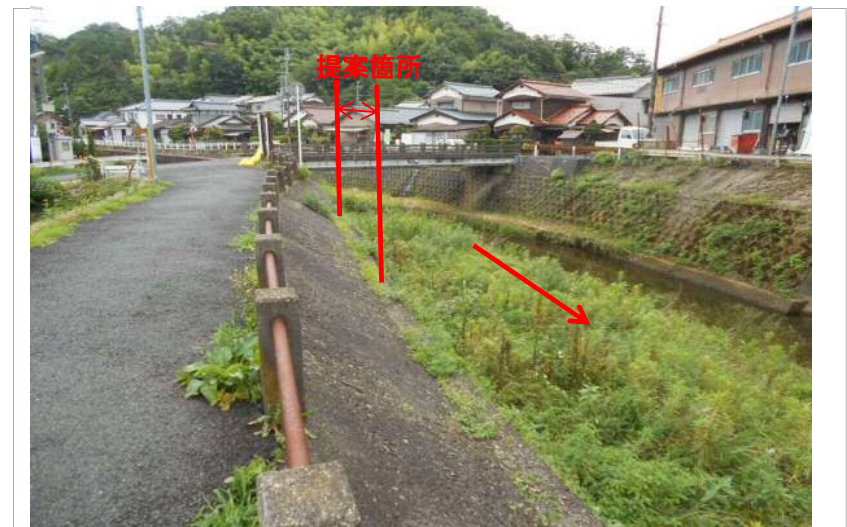
受付番号	396	路河川名	祖母谷川	提案内容	河川内の草刈りに高齢者が降りられる階段の設置	対応案	他事業実施
審査番号	東 - 137	箇所名	舞鶴市 溝尻中町 地内	現在の 状況	田口橋上流約50m左岸側に階段が設置されている。自治会で河川内の草刈り・清掃活動が行われているが下流右岸に階段は設置されていない状況である。	実施できない理由	緊急避難用などの安心安全のための施設ではない

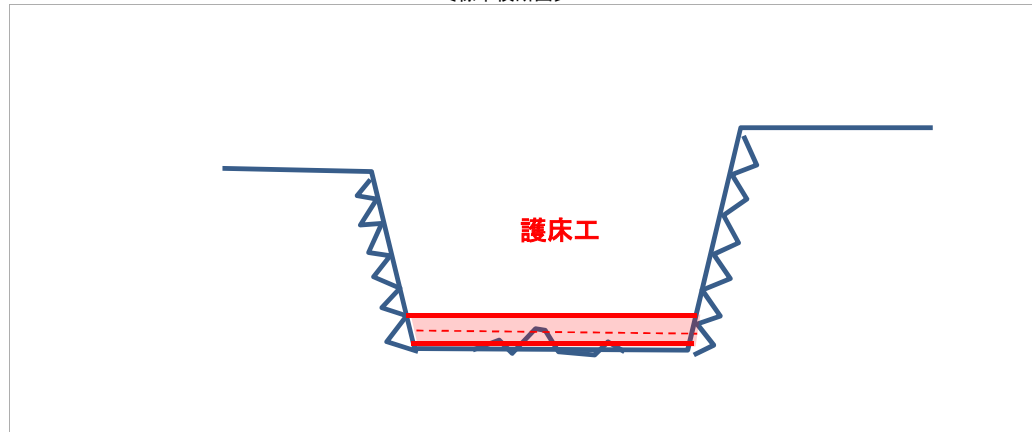
〔標準横断面図〕

受付番号	53	路河川名	瀬崎川	提案内容	護岸の根元の整備 消防用取水場を設置	対応案	河床張りの整備
審査番号	東 - 138	箇所名	舞鶴市 字瀬崎 地内	現在の 状況	大きな転石により河積が阻害されている。また、護岸基礎部の洗堀により、護岸が不安定な状況である	実施できない理由	消防用取水場は河川管理上必要のない施設であり実施できない

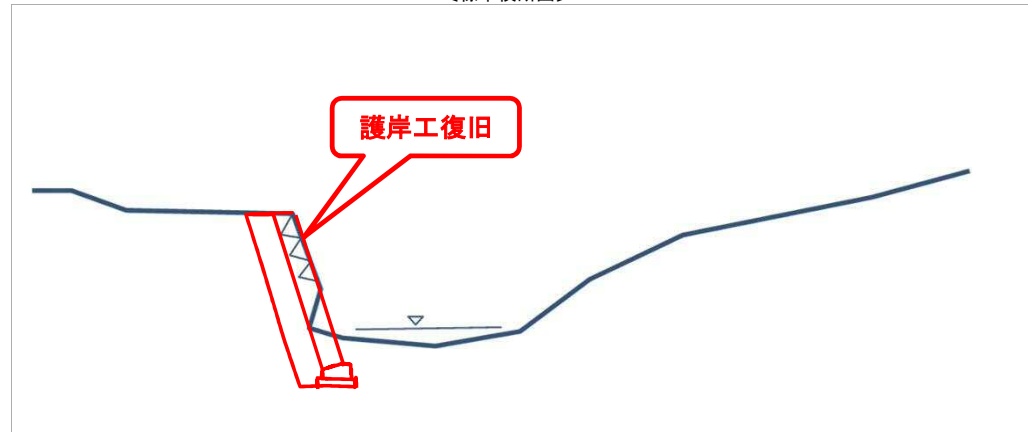
〔標準横断面図〕

受付番号	83	路河川名	堀川	提案内容	法面の補修復旧、復旧	対応案	石積み護岸の復旧
審査番号	東 - 139	箇所名	舞鶴市 泉源寺 地内	現在の 状況	石積護岸の崩落が認められる 自然護岸の浸食の程度は小さい	実施できない理由	自然護岸は浸食の程度が小規模であり 実施しない(経過観察)

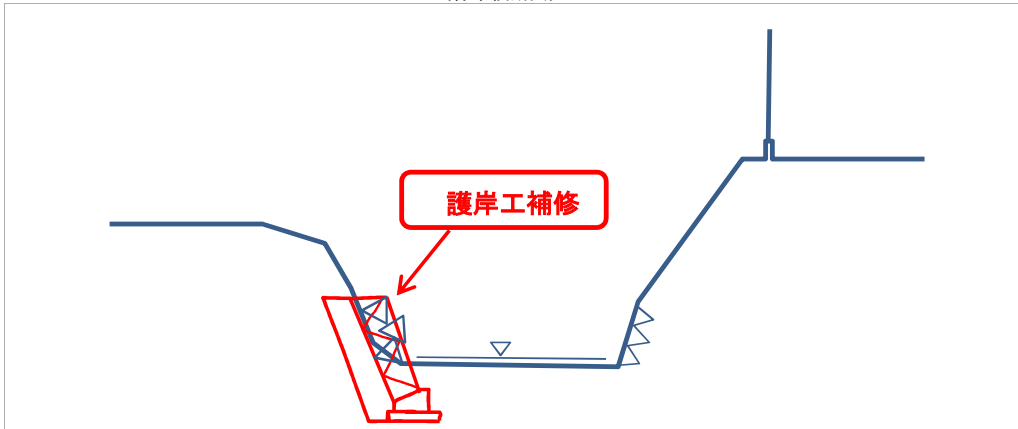
〔標準横断面図〕

受付番号	88	路河川名	堀川	提案内容	護岸整備及び浚渫	対応案	損傷している護岸工を補修
審査番号	東 - 140	箇所名	舞鶴市 田中西 地内	現在の 状況	急勾配の河川で流速が大きく、護岸の一部に損傷が認められるが、土砂の堆積は認められない。	実施できない理由
