H27府民公募型整備事業(市町村協働型)

安心・安全整備

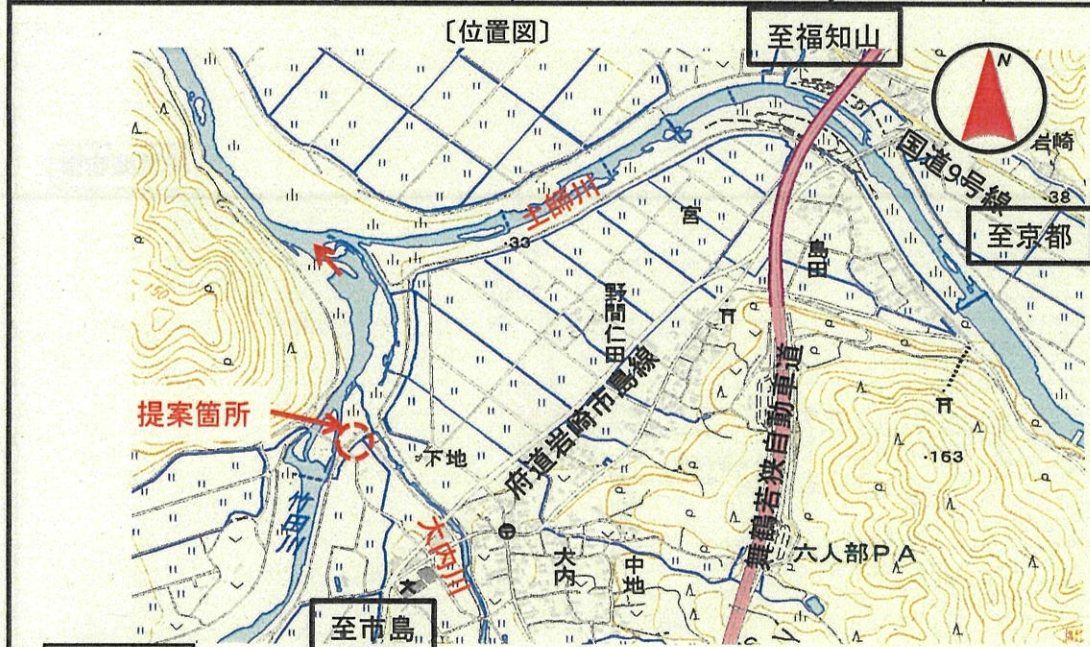
樋門全景

| 審査番号 | 西 - 626 | 箇所名 | 福知山市 大内 地内 | 現在の 状況 | 上部開閉機が老朽化して、ハンドルが回転できない。 また、ゲートの腐食や水密ゴムの劣化も進行。 さらに、管理橋も腐食が進行。躯体は健全である。 | 実施できない理由 | |

| 受付番号 | 626 | 路河川名 | 竹田川 | 提案内容 | 樋門の修繕・老朽化対策 | 対応案 | 実施する |
