H27府民公募型整備事業(府民提案型)

安心・安全整備

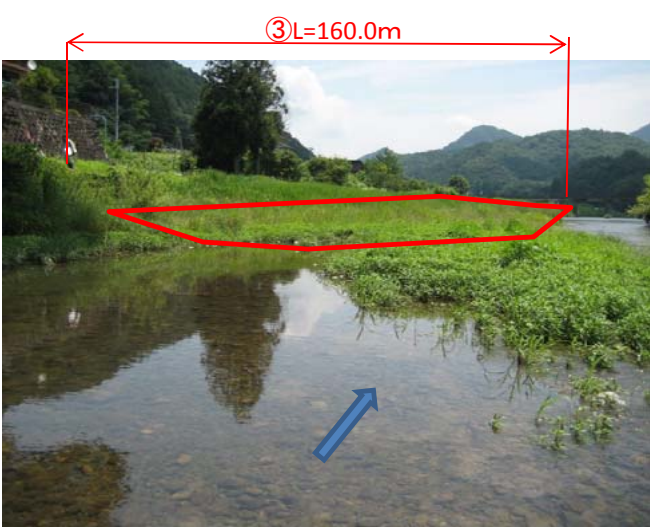
<p>②L=150.0m</p>			③

受付番号	384	路河川名	牧川	提案内容	河床浚渫の実施	対応案	実施する
審査番号	西 - 44	箇所名	福知山市 上小田 地内	現在の 状況	河川内全体的に土砂が堆積し河積を阻害している。(過去人家浸水被害あり)	実施できない理由

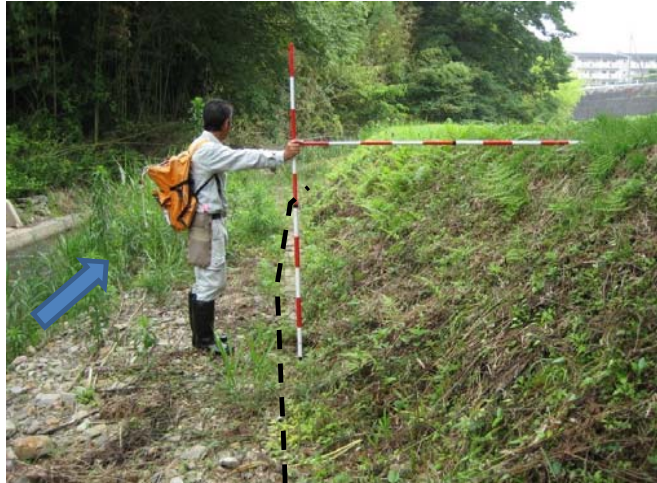
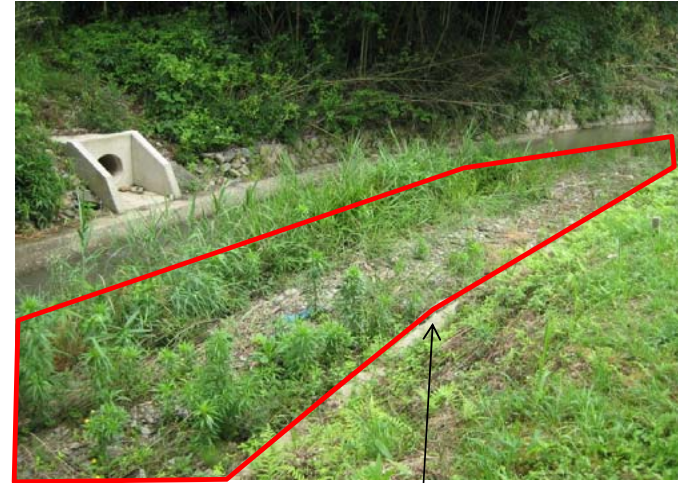
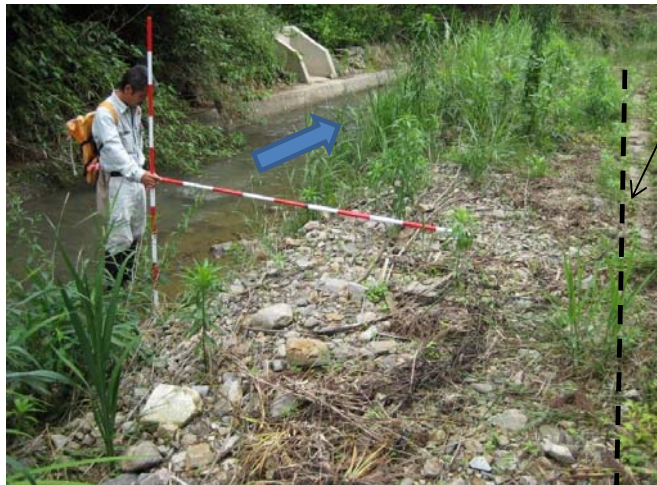
受付番号	291	路河川名	弘法川	提案内容	河床浚渫の実施	対応案	実施する
審査番号	西 - 46	箇所名	福知山市 正明寺 地内	現在の 状況	河川内全体的に土砂が堆積し河積を阻害している。	実施できない理由

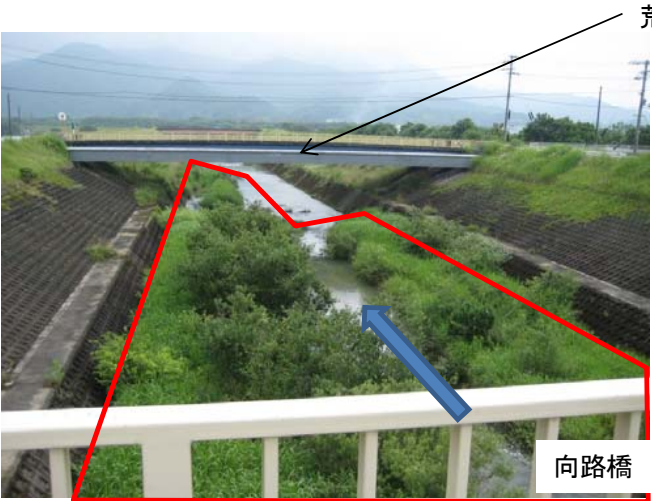
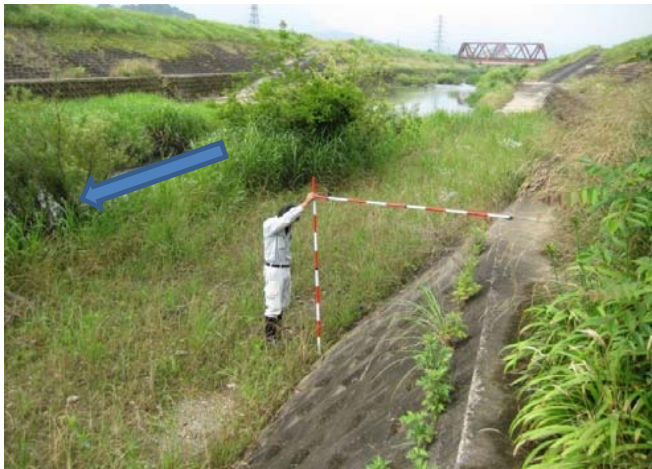
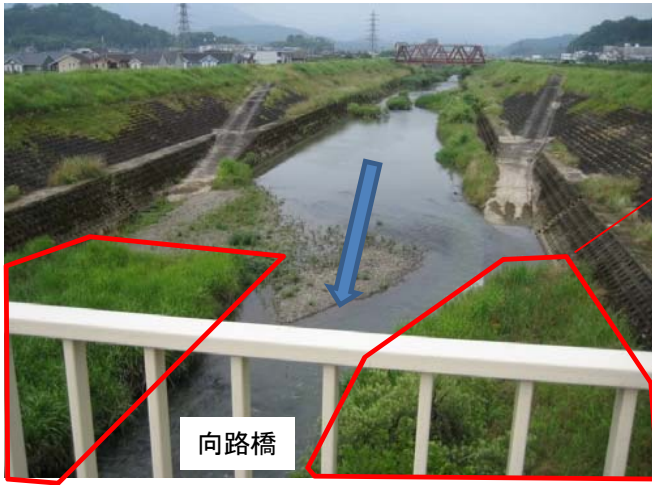
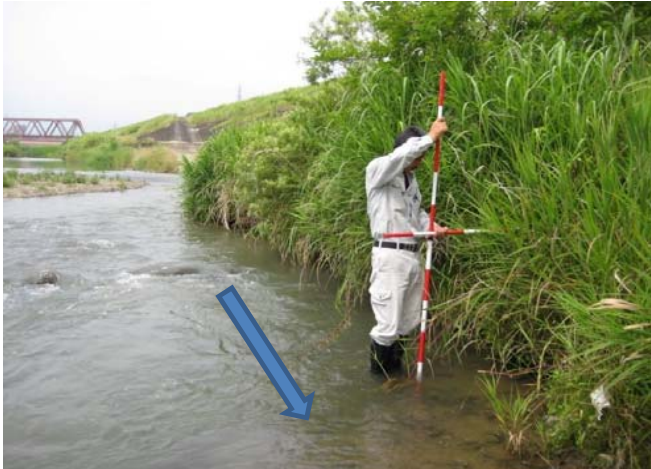
受付番号	290	路河川名	和久川	提案内容	河床浚渫の実施	対応案	実施する
審査番号	西 - 47	箇所名	福知山市 荒河 地内	現在の 状況	河川内に土砂が堆積し雑木が生えている。	実施できな い理由

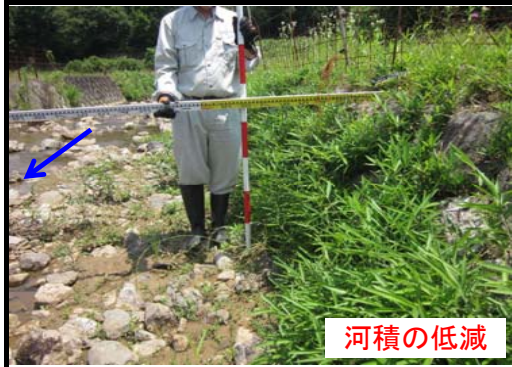
河積の低減

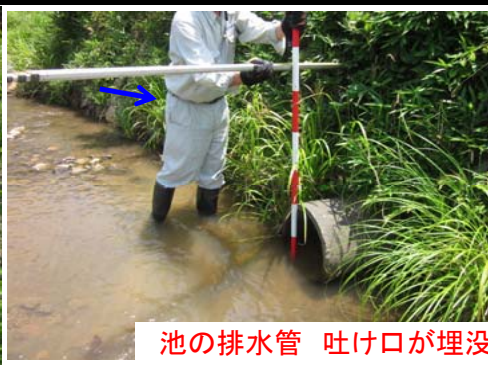
池の排水管 吐け口が埋没

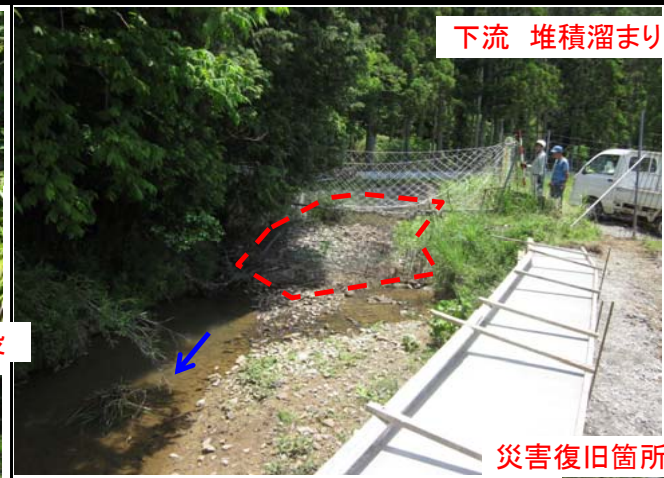
下流 堆積溜まり

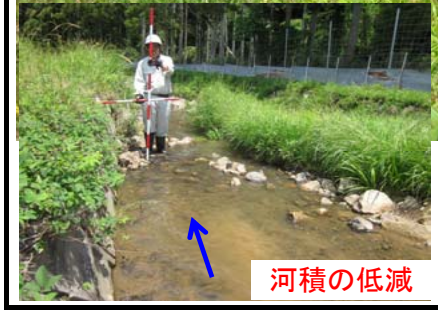
河積の低減

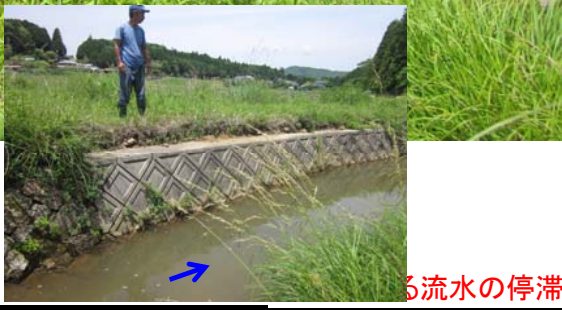
る流水の停滞

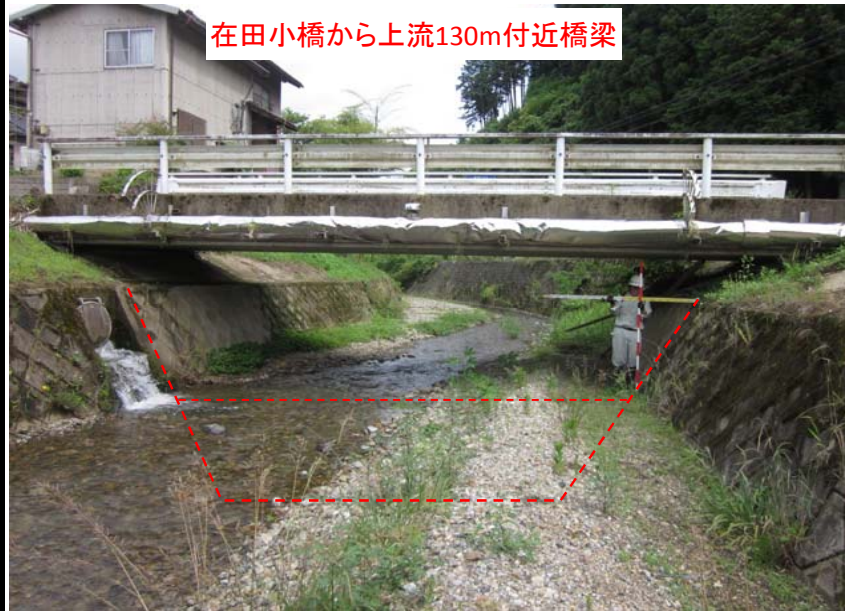
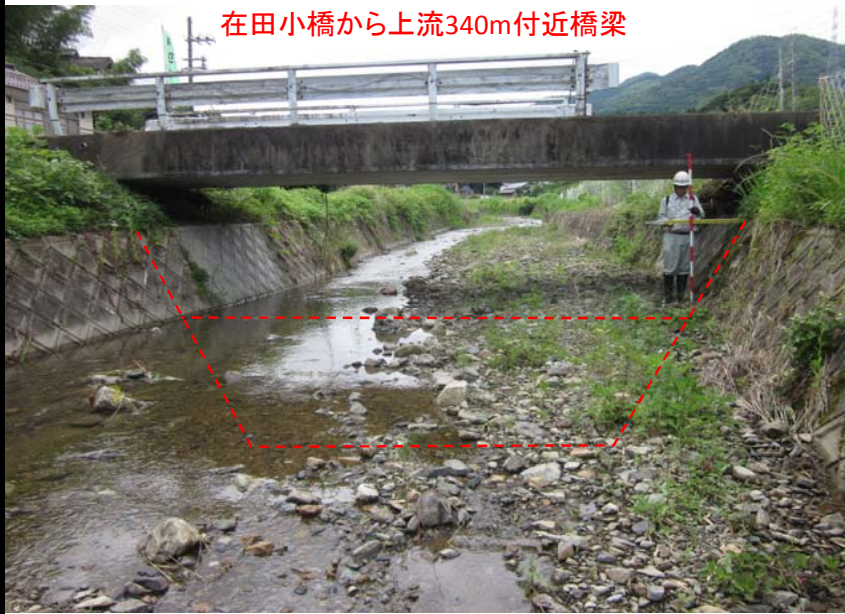
路河川名	在田川	箇所	福知山市	大江町在田	地内
------	-----	----	------	-------	----

受付番号	288	路河川名	在田川	提案内容	河床浚渫の実施	対応案	実施する
審査番号	西 - 50	箇所名	福知山市 大江町在田 地内	現在の 状況	河川に土砂が著しく堆積し、河積が低減している。	実施できない理由

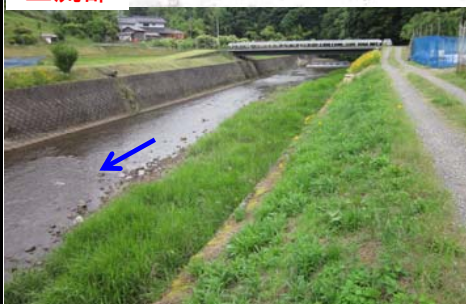
受付番号	219	路河川名	友渕川	提案内容	河床浚渫の実施 河床整正	対応案	実施する
審査番号	西 - 51	箇所名	福知山市 三和町高杉 地内	現在の 状況	河川に土砂が堆積し、河積が低減している。	実施できない理由

土砂の浚渫・滞筋の形成

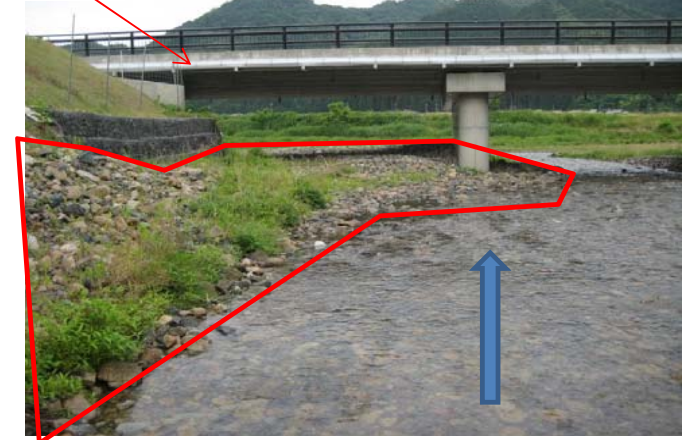
佐々木川橋

受付番号	208	路河川名	佐々木川	提案内容	佐々木川橋下の河床浚渫の実施	対応案	実施する
審査番号	西 - 52	箇所名	福知山市 下小田 地内	現在の 状況	佐々木川橋の橋脚付近に土砂が堆積し河積を阻害している。	実施できない理由

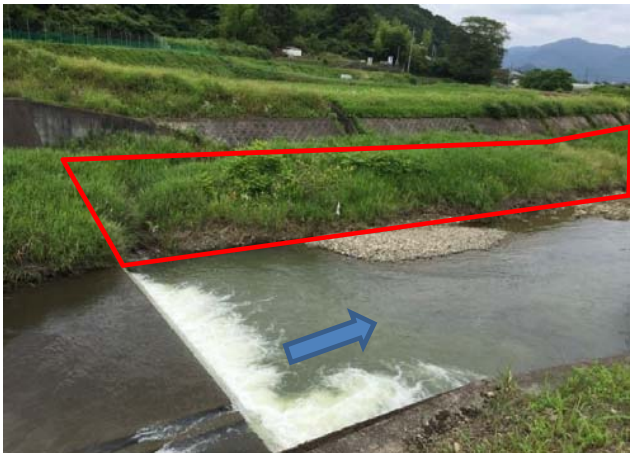
路河川名	和久川	箇所	福知山市	今安・拝師	地内

受付番号	157	路河川名	和久川	提案内容	加津良川の合流から上流180m区間の河床浚渫の実施	対応案	実施する
審査番号	西 - 53	箇所名	福知山市 今安・拝師 地内	現在の 状況	河川内全体的に土砂が堆積し河積を阻害している。	実施できない理由

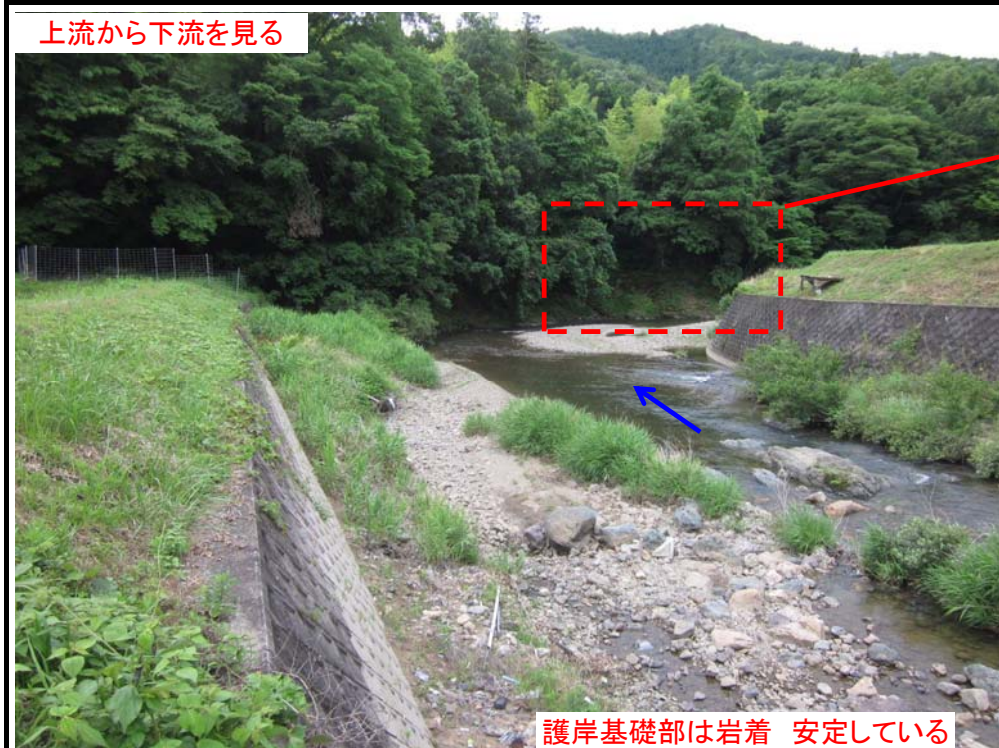
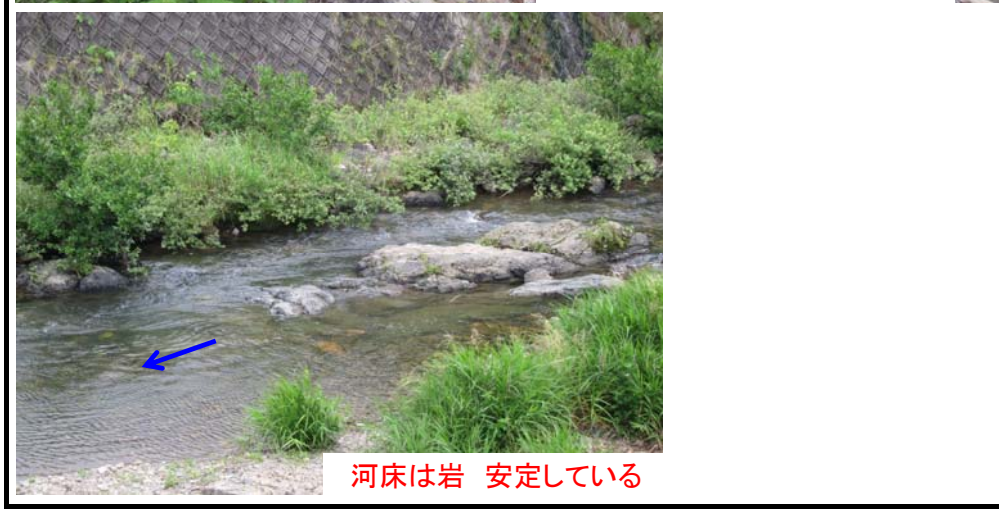
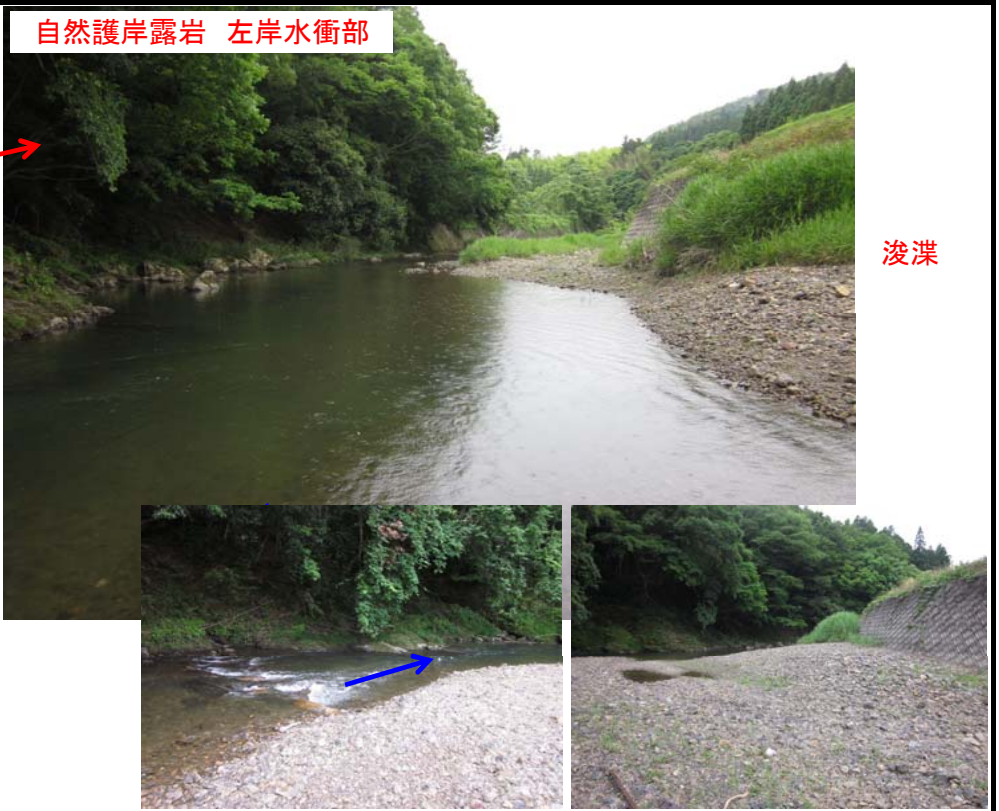
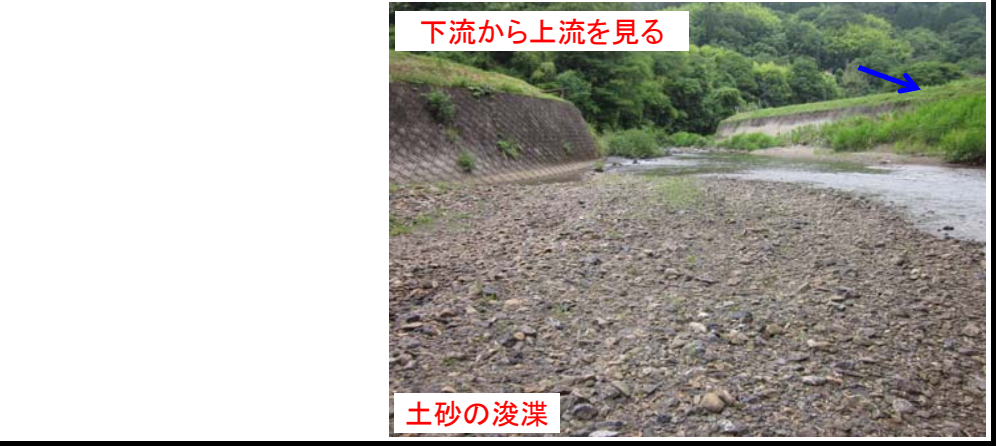
路河川名	土師川	箇所	福知山市	三和町大身	地内
------	-----	----	------	-------	----

受付番号	148	路河川名	土師川	提案内容	河床浚渫の実施	対応案	実施する
審査番号	西 - 54	箇所名	福知山市 三和町大身 地内	現在の 状況	河川に土砂が堆積し、河積が低減している。 水衝部には、河床の洗掘が見られる。	実施できない理由

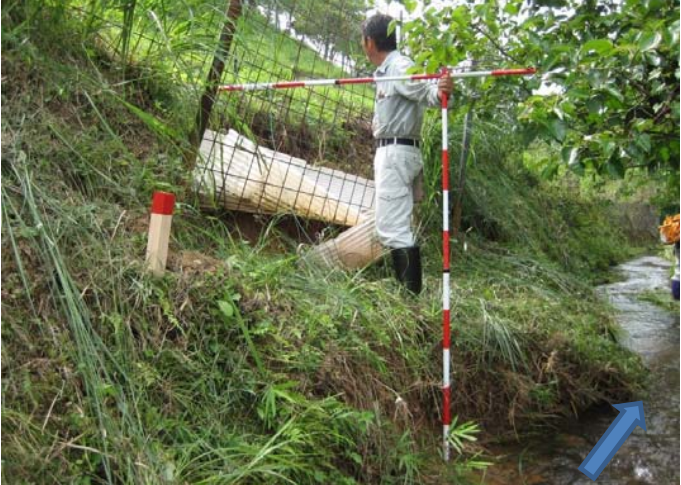
路河川名	末川	箇所	福知山市	夜久野町末	地内

受付番号	390	路河川名	末川	提案内容	護岸工の整備	対応案	実施する
審査番号	西 - 56	箇所名	福知山市 夜久野町末 地内	現在の 状況	土羽護岸が崩壊し危険な状態。	実施できない理由

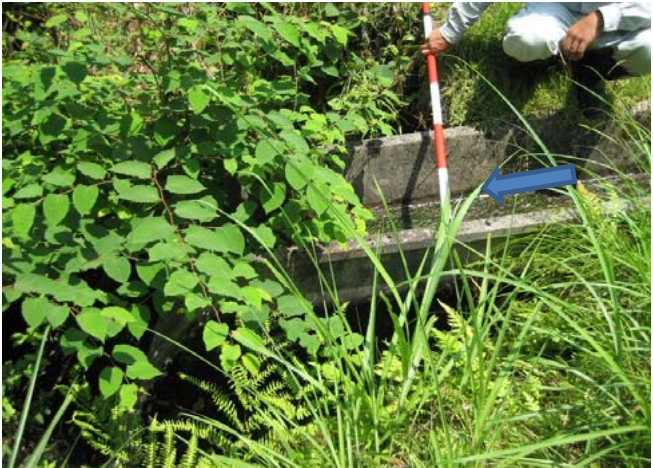
路河川名	深山川	箇所	福知山市	夜久野町千原	地内
<p data-bbox="443 272 712 304">ベンチフリュームBF-450</p>

受付番号	380	路河川名	深山川	提案内容	護岸工の復旧	対応案	実施する
審査番号	西 - 57	箇所名	福知山市 夜久野町千原 地内	現在の 状況	排水路(BF-450)末端の石積護岸が崩壊し ており背面の浸食が進んでいる。	実施できな い理由
