府民公募型整備事業【安心・安全整備】(府民提案型)

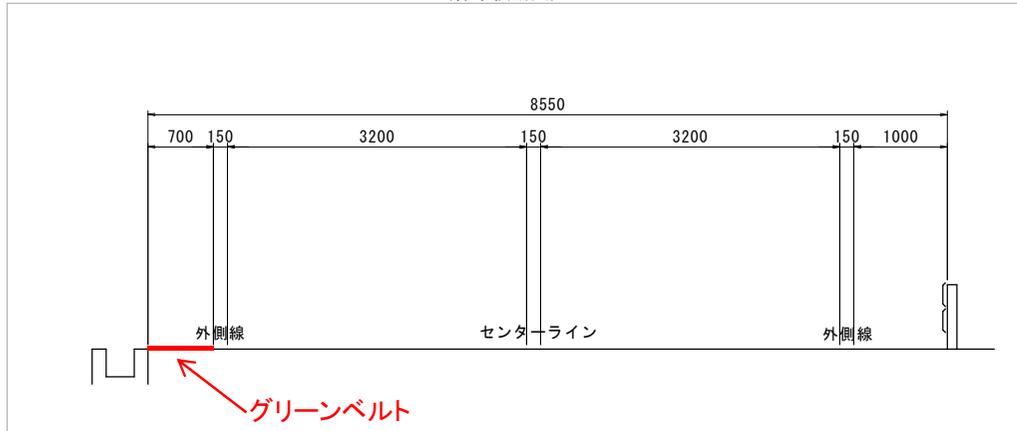
〔標準横断面図〕

受付番号	183	路河川名	物部西舞鶴線	提案内容	グリーンベルトの設置	対応案	実施	グリーンベルトの設置
審査番号	東 - 81	箇所名	綾部市 内久井町 地内	現在の 状況	通学路であるが歩道がないため歩行者は 路肩を利用しているが危険である。	実施できな い理由

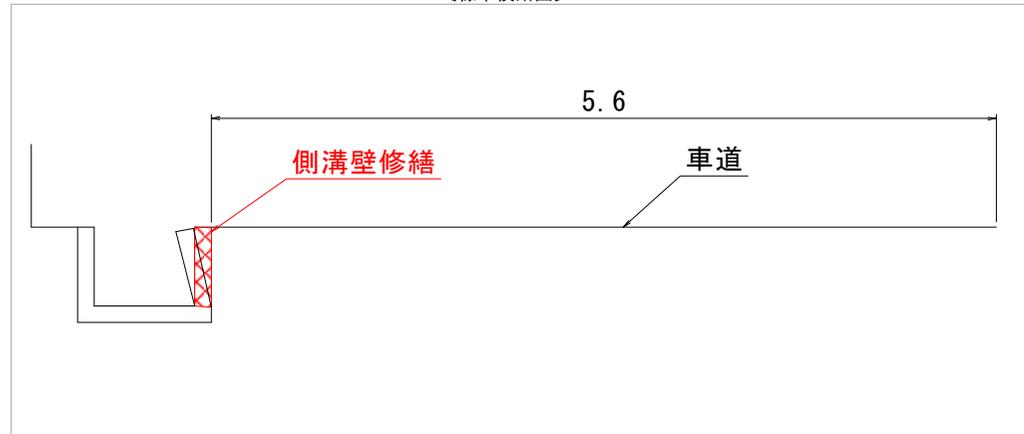
〔標準横断面図〕

受付番号	193	路河川名	舞鶴綾部福知山線	提案内容	側溝破損個所の補修	対応案	実施	破損箇所の補修
審査番号	東 - 82	箇所名	舞鶴市 公文名 地内	現在の状況	側溝が老齢化し、所々側溝の側面に破損がみられる。	実施できない理由

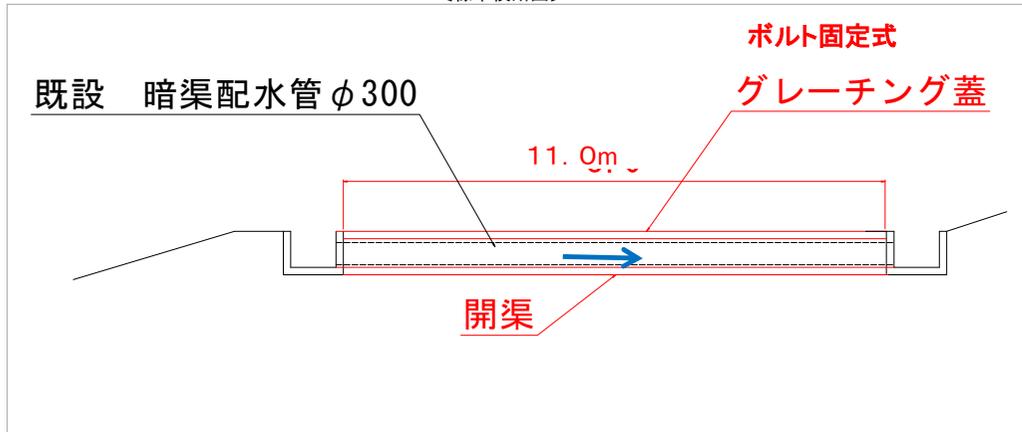
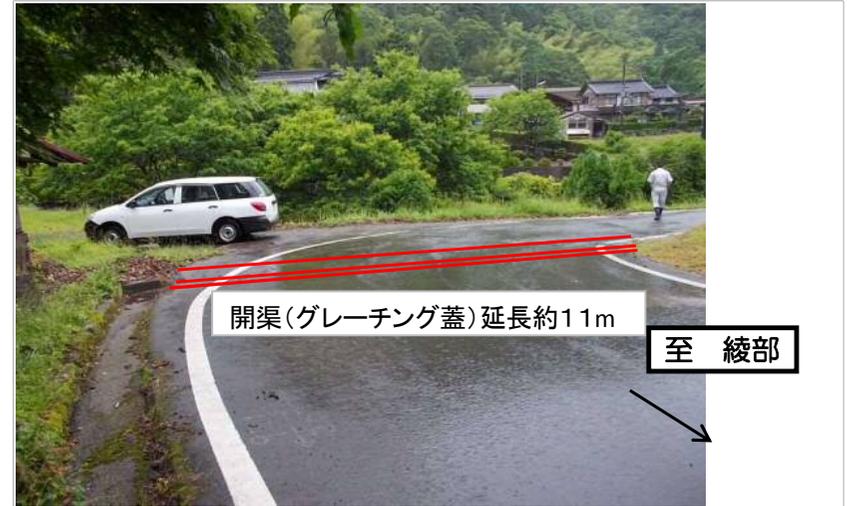
〔標準横断面図〕

受付番号	199	路河川名	舞鶴綾部福知山線	提案内容	土砂流入防止対策	対応案	実施	開渠(グレーチング蓋)を設置する。
審査番号	東 - 83	箇所名	舞鶴市 池ノ内下 地内	現在の状況	側溝樹に落ち葉が詰まり、雨水とともに土砂が下の畑に流入する。府道の通行に支障がある。	実施できない理由

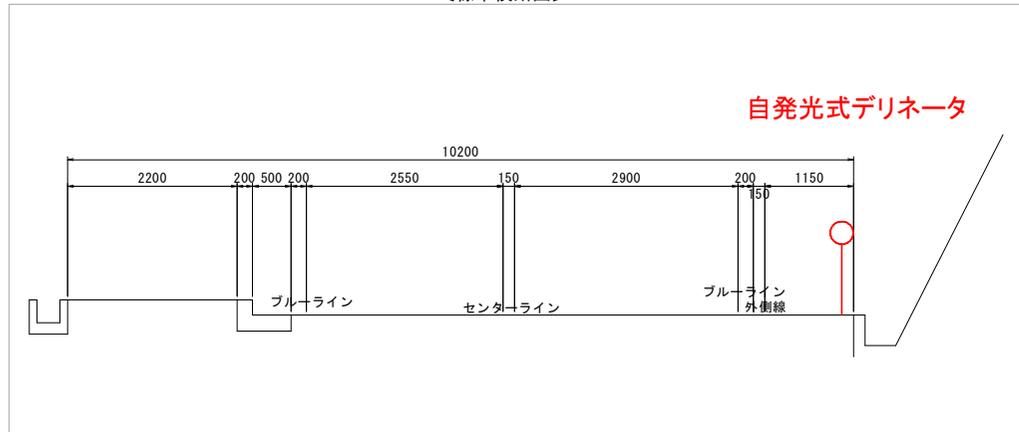
〔標準横断面図〕

受付番号	210	路河川名	小浜綾部線	提案内容	電光照明標識や表示板の設置	対応案	実施	自発光デリネータの設置
審査番号	東 - 84	箇所名	綾部市 忠町 地内	現在の 状況	交差点がわかりにくい。	実施できない理由

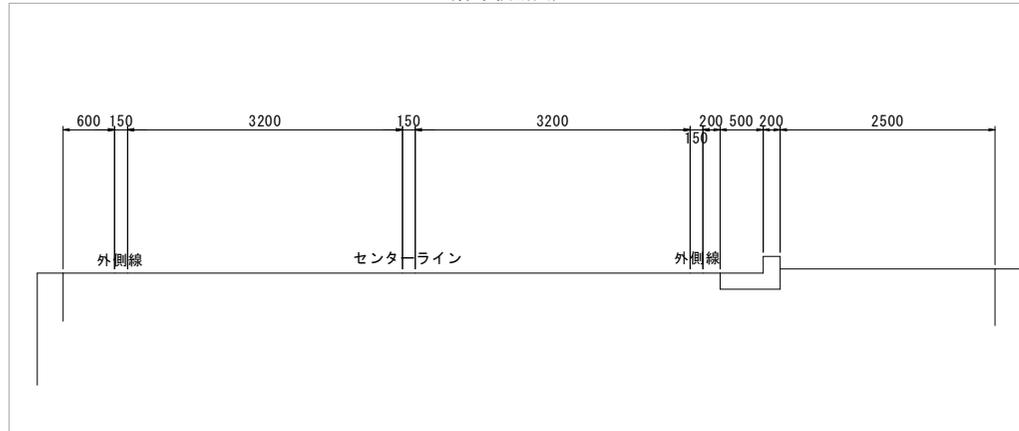
〔標準横断面図〕

受付番号	212	路河川名	舞鶴綾部福知山線	提案内容	舗装修繕	対応案	実施	舗装修繕
審査番号	東 - 85	箇所名	綾部市 位田町 地内	現在の 状況	ボックスカルバート上の舗装に亀裂が発生し、騒音、振動の被害が発生している。	実施できない理由

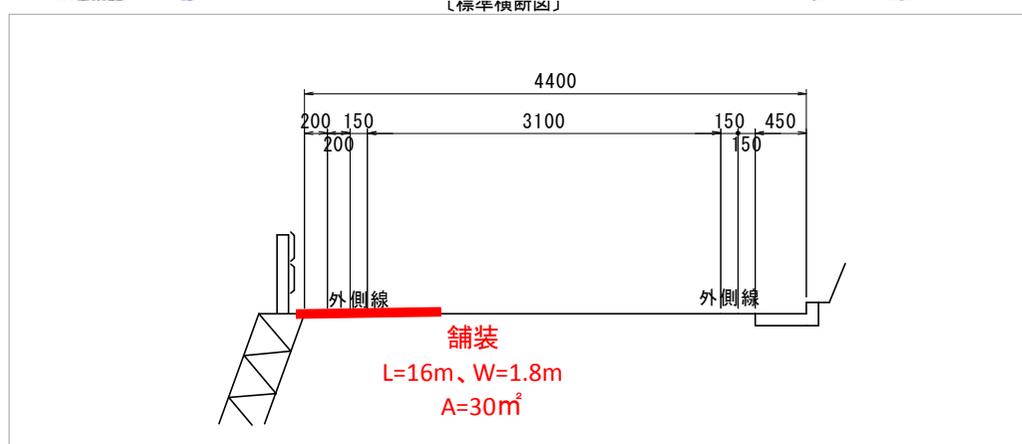
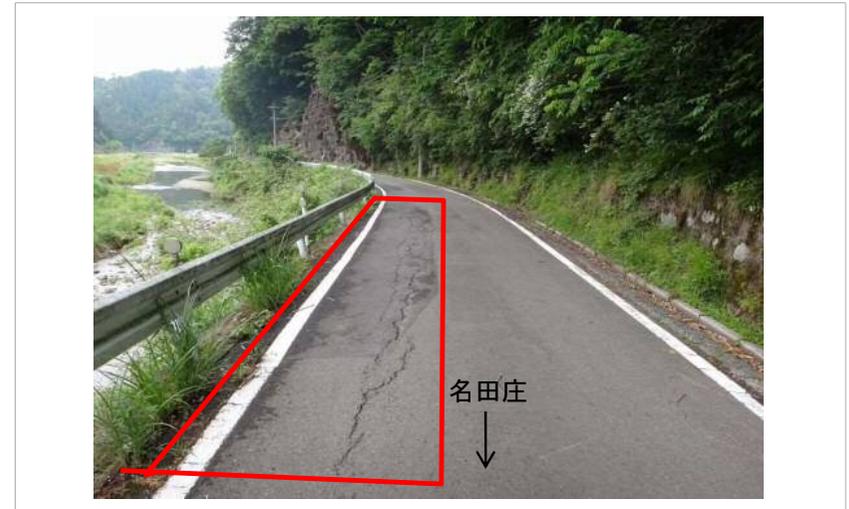
受付番号	213	路河川名	名田庄綾部線	提案内容	路肩の補強とアスファルト舗装	対応案	実施	舗装補修
審査番号	東 - 86	箇所名	綾部市 故屋岡町 地内	現在の 状況	舗装が傷んでいる。	実施できな い理由

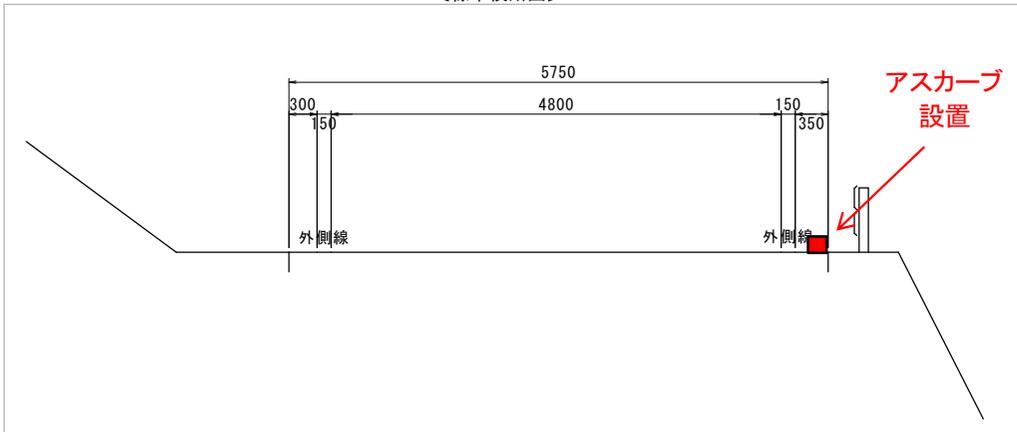
〔標準横断面図〕

受付番号	245	路河川名	舞鶴綾部福知山線	提案内容	アスカーブの設置	対応案	実施	アスカーブ設置
審査番号	東 - 87	箇所名	綾部市 多田町 地内	現在の 状況	路面水が集水枧に入っていない。	実施できない理由

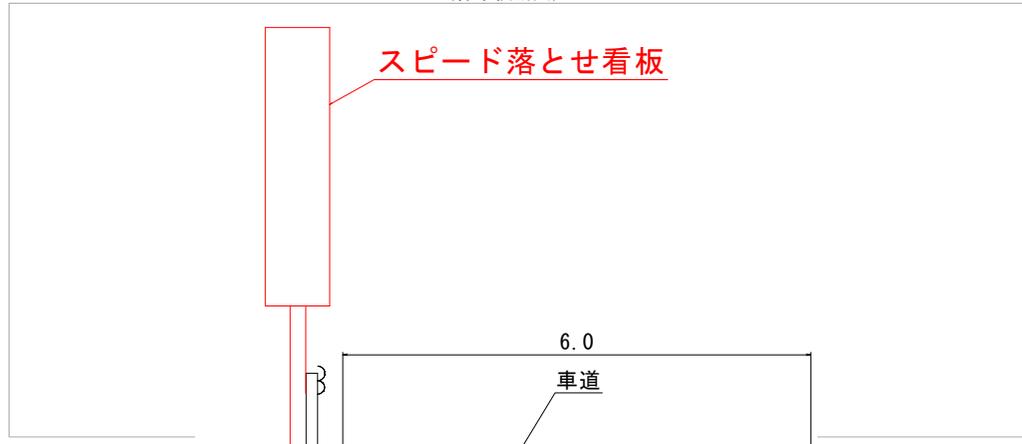
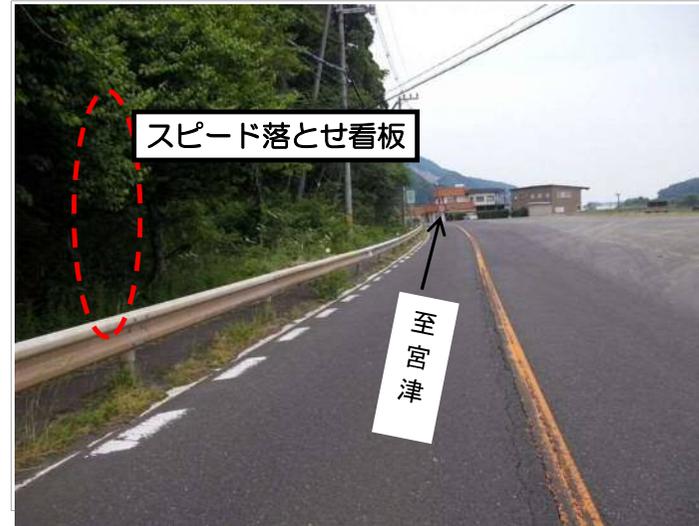
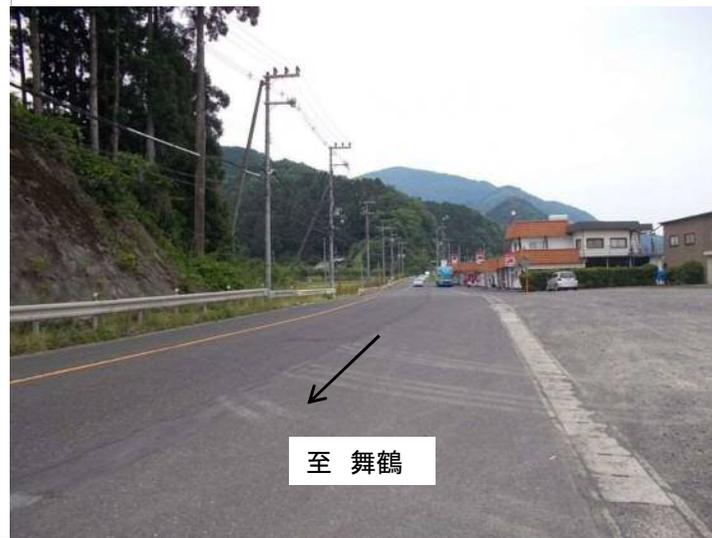
〔標準横断面図〕

受付番号	252	路河川名	国道178号	提案内容	カーブ手前にスピード落とせ看板を設置	対応案	実施	看板設置工
審査番号	東 - 88	箇所名	舞鶴市 丸田 地内	現在の 状況	市道交差点手前にカーブ有り、見通しが悪い	実施できない理由

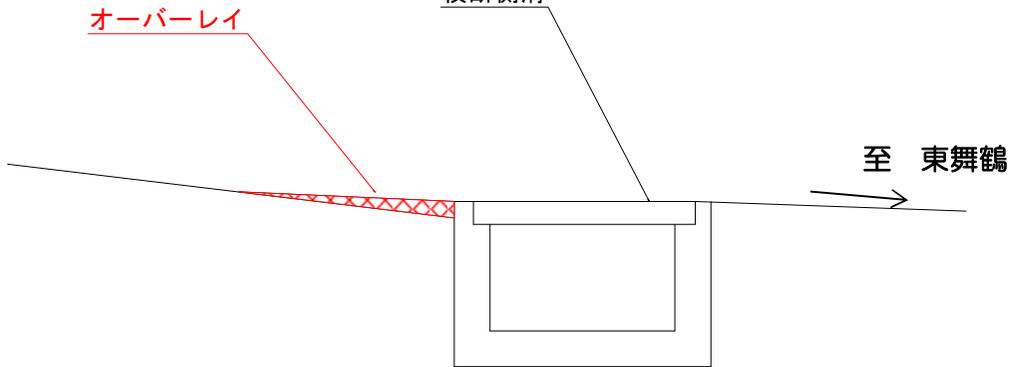
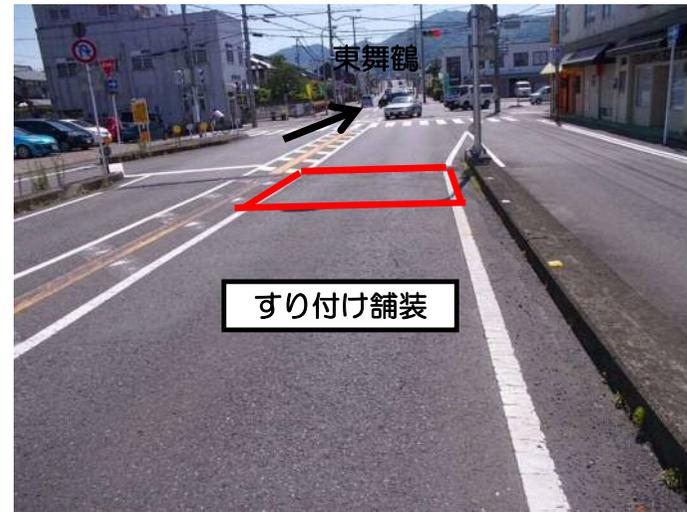
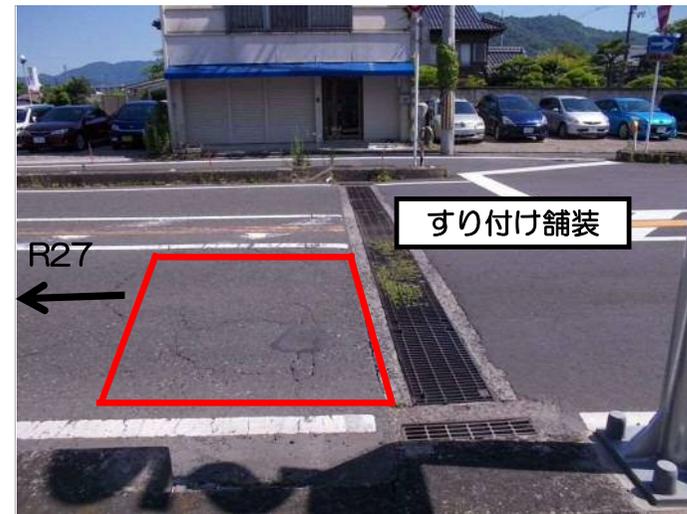
〔標準横断面図〕
横断側溝

受付番号	255	路河川名	小倉西舞鶴線	提案内容	道路改良	対応案	実施	すり付け舗装 (オーバーレイ)
審査番号	東 - 89	箇所名	舞鶴市 南田辺 地内	現在の 状況	横断側溝付近で音と振動がする。	実施できな い理由

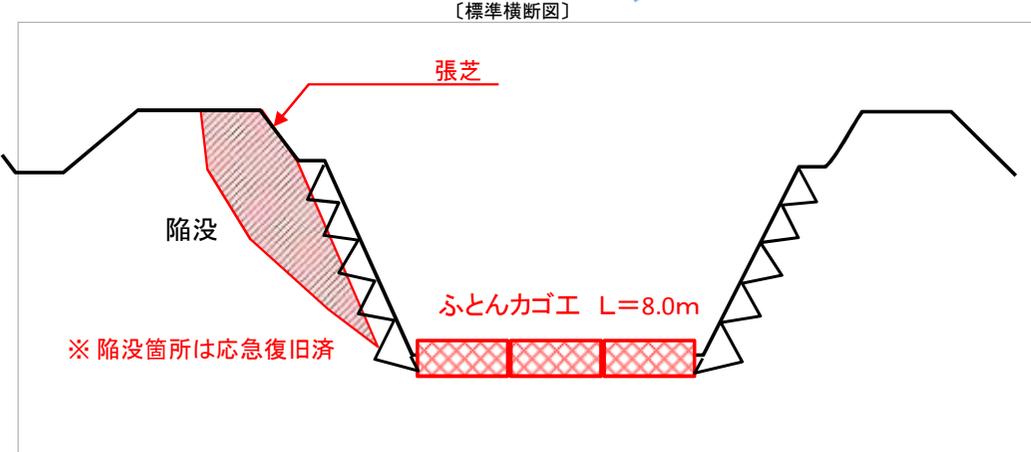
受付番号	34	路河川名	鳥垣川(小野田川)	提案内容	水流で川床(土砂)が流されるのを止め、穴を塞いでほしい。	対応案	実施	被災原因である洗掘をふとんカゴ工にて補強
審査番号	東 - 90	箇所名	綾部市 睦寄町 地内	現在の状況	応急対策により陥没箇所埋戻は実施済(5月)。異常洗掘部は小洪水で閉塞しているが、大洪水で再発の恐れあり。	実施できない理由

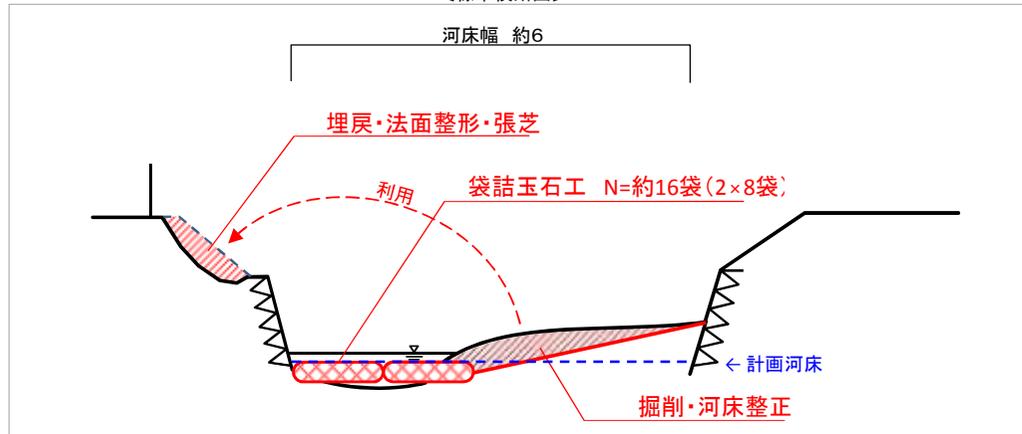
〔標準横断面図〕

受付番号	112	路河川名	志楽川	提案内容	護岸沈下対策の実施	対応案	実施	河床の洗掘防止、堆積土砂の撤去及び土羽護岸の復旧
審査番号	東 - 91	箇所名	舞鶴市 吉坂 地内	現在の 状況	土砂堆積に伴う湧筋固定により、河床低下が生じ護岸基礎部が露出。また、吸い出しもしくは洪水により護岸上部の土羽が流失。	実施できない理由

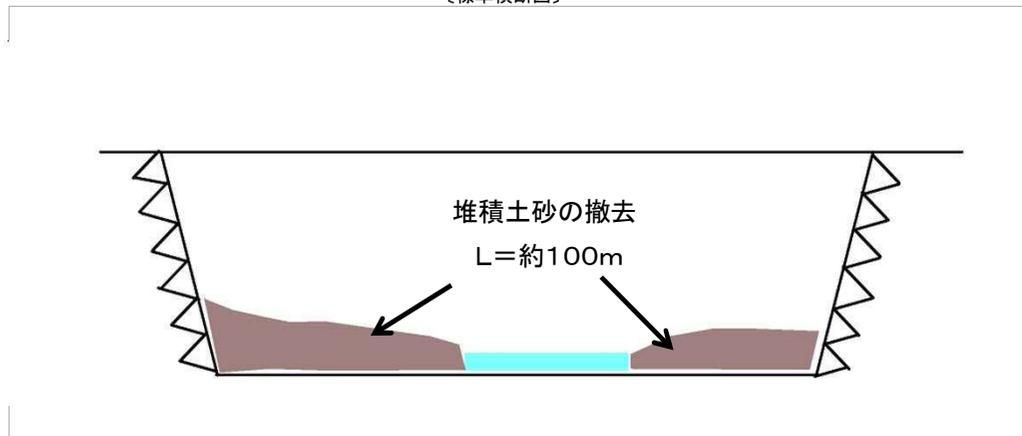
受付番号	158	路河川名	八田川	提案内容	堆積土砂の浚渫	対応案	実施	土砂浚渫・河床整正
審査番号	東 - 92	箇所名	綾部市 梅迫町 地内	現在の 状況	川の両側に土砂が堆積して河川断面阻害	実施できない理由

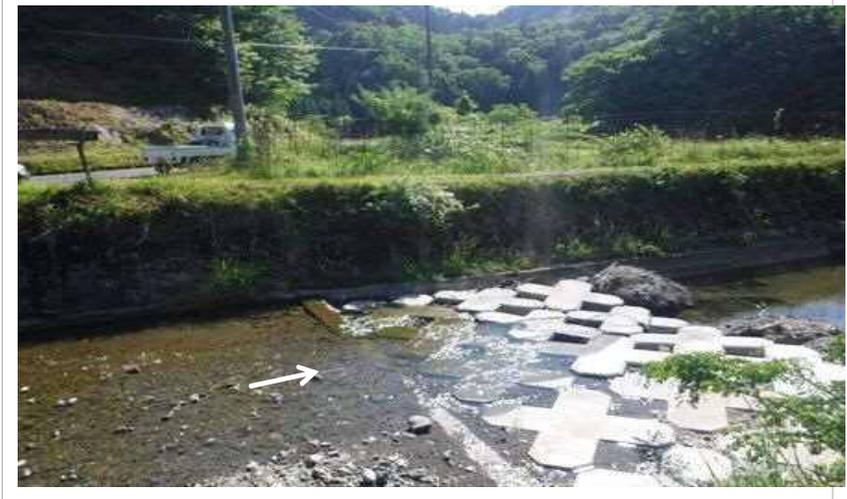
受付番号	188	路河川名	畑口川	提案内容	漏水防止対策	対応案	実施	河床洗掘部に根継工を施工
審査番号	東 - 93	箇所名	綾部市 五泉町 地内	現在の 状況	出水時、堤防から漏水がある。 護岸基礎部が河床洗掘により露出。漏水原因の一つと思われる。	実施できない理由

築堤護岸の基礎は洗掘をうけている。

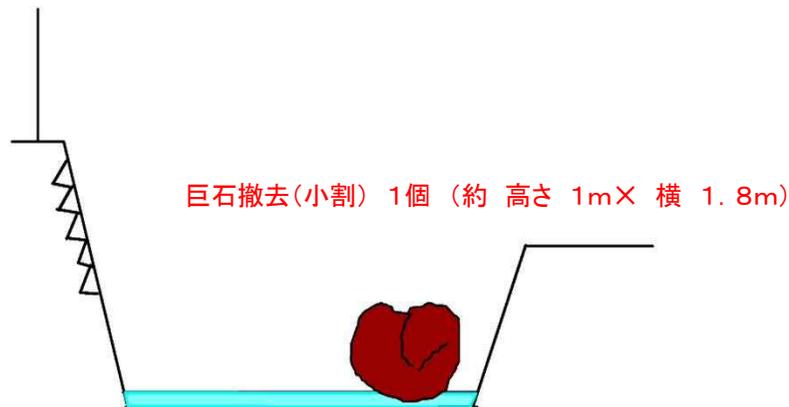
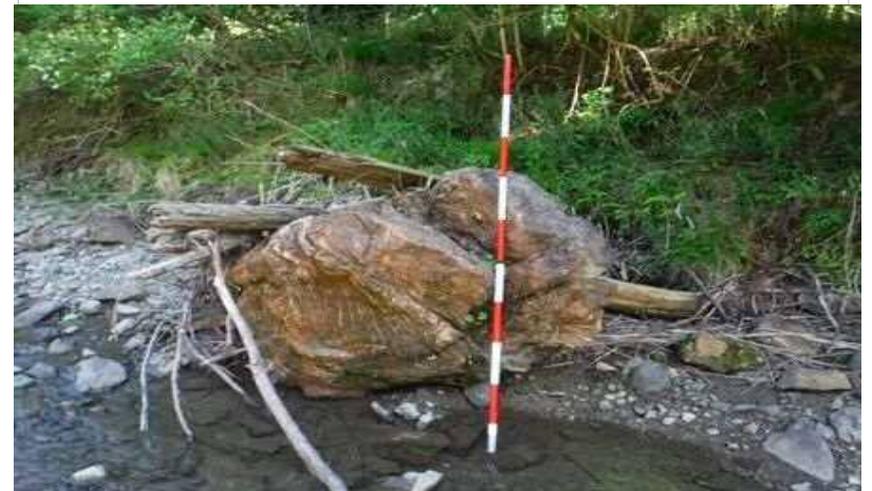
〔標準横断面図〕

受付番号	189	路河川名	畑口川	提案内容	巨石の撤去	対応案	実施	小割の上、現地敷均し
審査番号	東 - 94	箇所名	綾部市 五泉町 地内	現在の 状況	巨石が断面を阻害している。流出元は不明。	実施できない理由

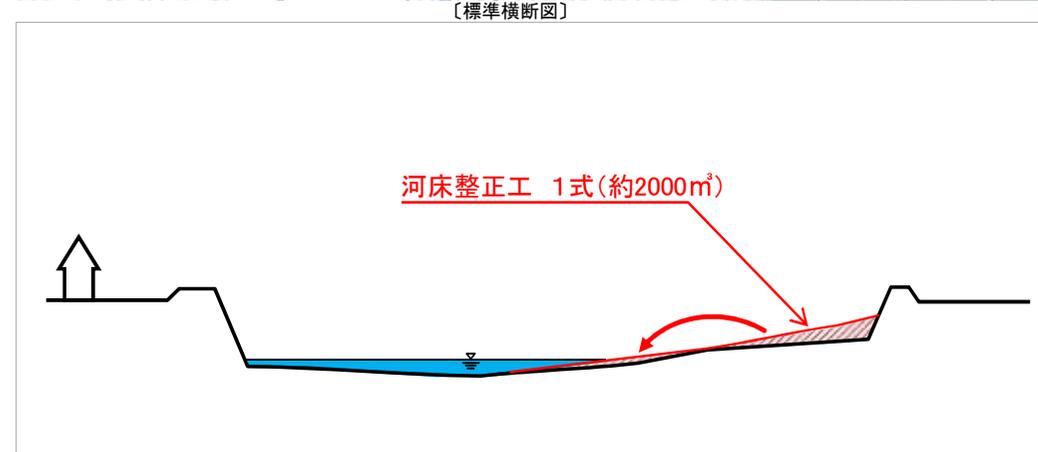
受付番号	207	路河川名	上林川	提案内容	河床整正	対応案	実施	河床整正
審査番号	東 - 95	箇所名	綾部市 忠町 地内	現在の 状況	土砂の堆積により流水阻害を生じている	実施できない理由

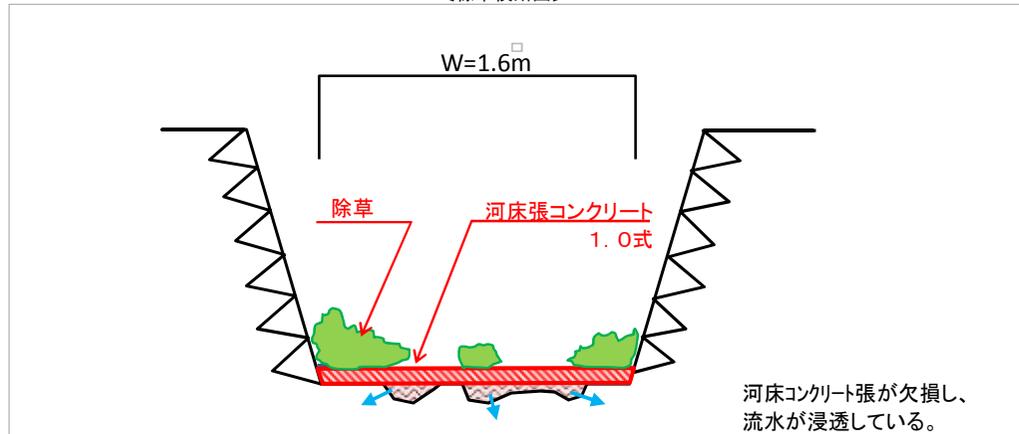
〔標準横断面図〕

受付番号	256	路河川名	(砂)荒倉川	提案内容	河床のコンクリート張	対応案	実施	河床張コンクリートの復旧
審査番号	東 - 96	箇所名	舞鶴市 多門院 地内	現在の 状況	既設の河床張コンクリートが欠損し、河床洗掘及び流水の浸透による水涸れが確認される。	実施できない理由

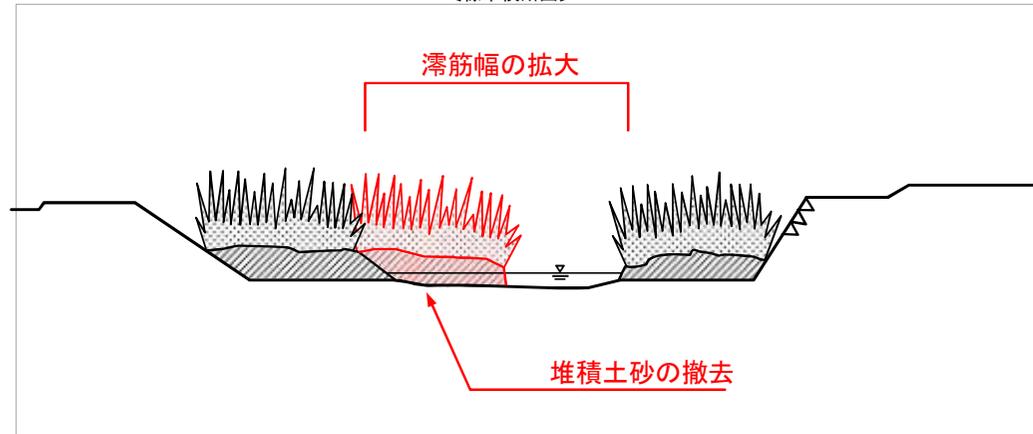
〔標準横断面図〕

受付番号	259	路河川名	西方川	提案内容	除草及び浚渫	対応案	実施	土砂浚渫・河床整正
審査番号	東 - 97	箇所名	綾部市 西方町 地内	現在の 状況	堆積土砂に雑草が繁茂している。	実施できない理由

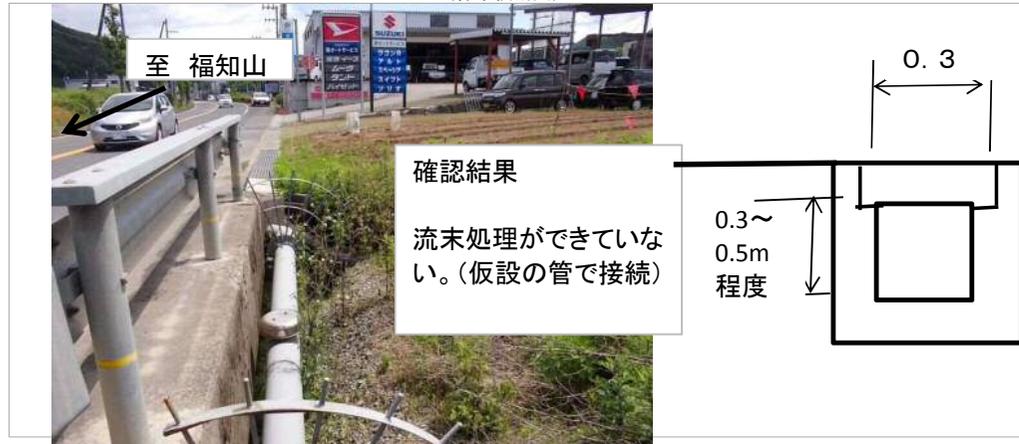
〔標準横断面図〕

受付番号	11	路河川名	国道175号	提案内容	側溝破損箇所調査及び破損箇所の修繕。 遮断壁による排水の分断。側溝清掃。	対応案	一部 実施	側溝清掃、補修
審査番号	東 - 98	箇所名	舞鶴市 大川 地内	現在の 状況	道路側溝の一部が破損し、畑に流入している。 側溝内に土砂が堆積している。	実施できない理由	側溝の流末は舞鶴市管理の河川であり、 府民公募型事業の対象外

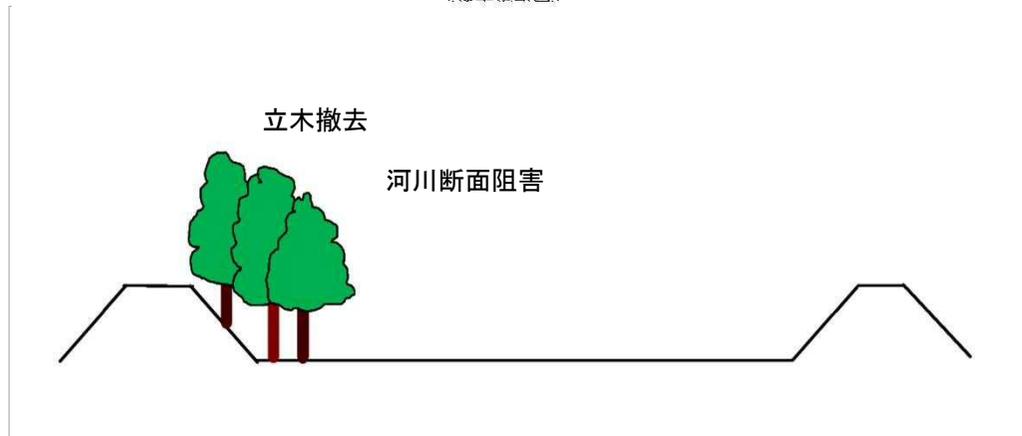
〔標準横断面図〕

受付番号	150	路河川名	畑口川	提案内容	立木伐採	対応案	一部実施	立木を伐採
審査番号	東 - 99	箇所名	綾部市 五津合町 地内	現在の状況	堤防の内側にかなり太い立木が生えており、大雨の時の水流を阻害	実施できない理由	大雨の時河川の流れを阻害する可能性のある立木を伐採

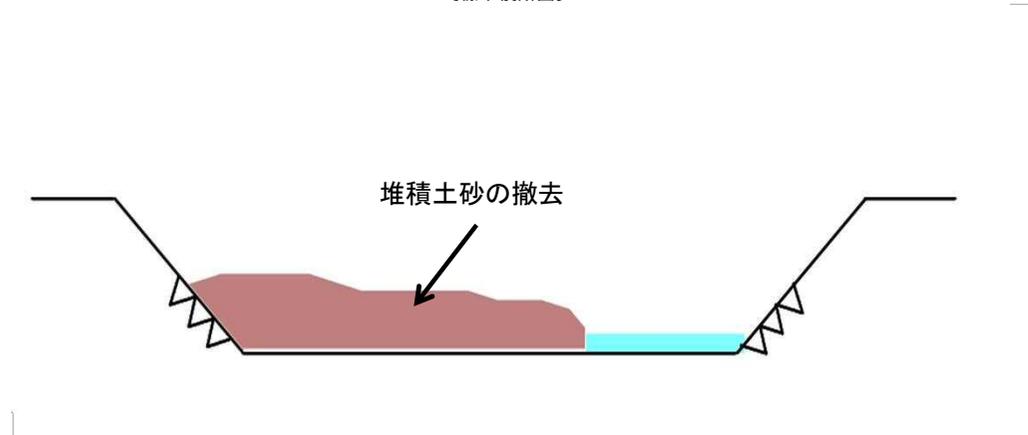
〔標準横断面図〕

受付番号	214	路河川名	八田川	提案内容	堆積土砂の浚渫	対応案	一部実施	浚渫
審査番号	東 - 100	箇所名	綾部市 中山町 地内	現在の状況	土砂が蓄積し、川の中で草が繁っている箇所がある。	実施できない理由	土砂堆積の著しい区間のみ実施
