府民公募型整備事業【安心・安全整備】(府民提案型)

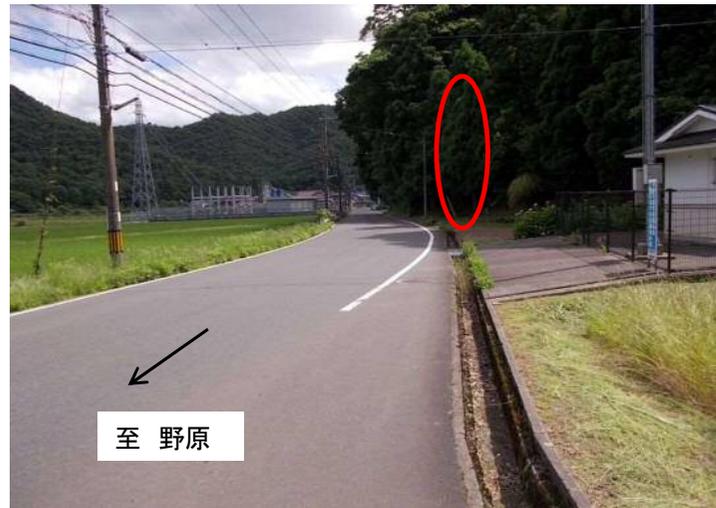
受付番号	253	路河川名	舞鶴野原港高浜線	提案内容	通学路看板の設置	対応案	一部実施	看板設置 1基
審査番号	東 - 102	箇所名	舞鶴市 平地内	現在の 状況	歩道のない府道を通学しており、通行車両に注意喚起する看板が無い	実施できない理由	注意喚起効果が期待できる箇所に1基設置

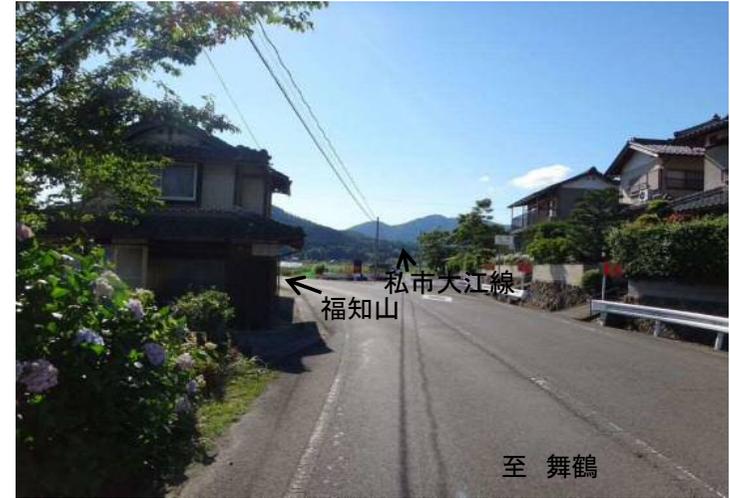
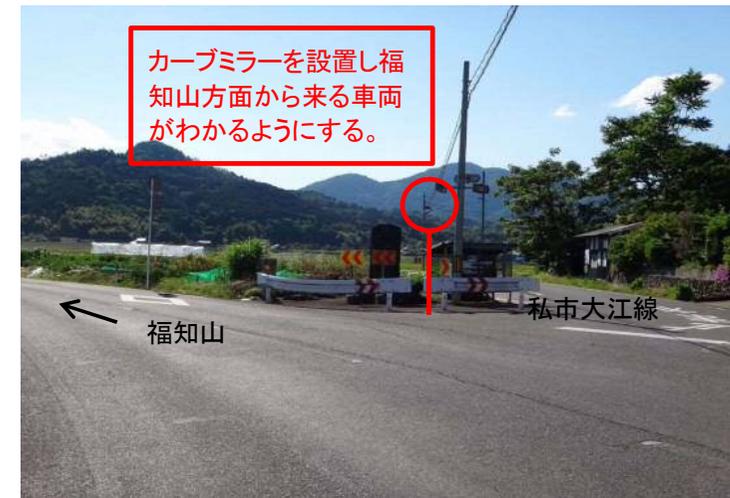
受付番号	265	路河川名	舞鶴綾部福知山線	提案内容	カーブミラーの設置	対応案	他事業実施 (不採択)
審査番号	東 - 110	箇所名	綾部市 私市町 地内	現在の 状況	綾部方面から私市大江線に右折する際福知山方面からの車両が見えにくい。	実施できない理由

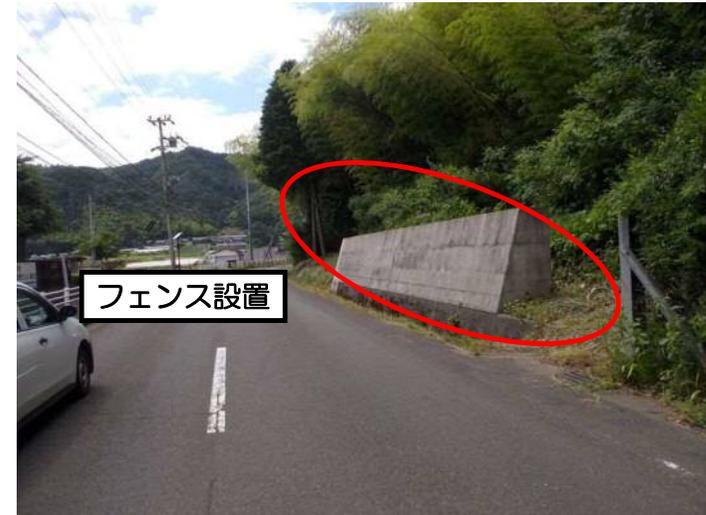
受付番号	254	路河川名	舞鶴野原港高浜線	提案内容	フェンスの設置	対応案	実施しない (不採択)
審査番号	東 - 118	箇所名	舞鶴市 平地内	現在の 状況	山側フェンス(落石防護柵)の空き箇所がクマの通路となっている。	実施できない理由	獣害防止施設は道路の管理施設には該当しないため
