H29府民公募型整備事業【安心・安全整備】

府民提案型

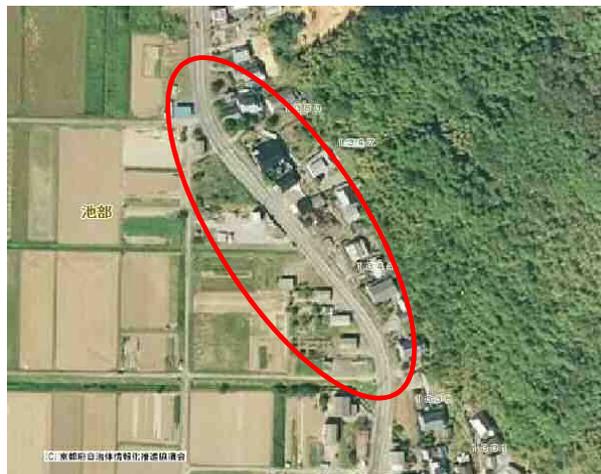
平面図

受付番号	6	路河川名	舞鶴福知山線	提案内容	標識設置	対応案	一部実施(採択・路面表示)
審査番号	西-101	箇所名	福知山市 池部 地内	現在の 状況	減速マーク等の路面表示及びガードレール等の安全施設が設置されている。	実施できない理由	路面表示(減速マーク)及び安全施設の設置により安全対策は実施されている。

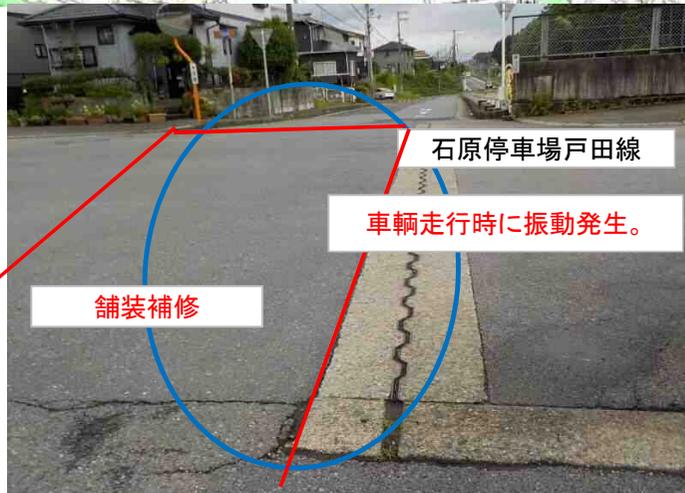
受付番号	13	路河川名	福知山綾部線, 石原停車場戸田線	提案内容	①道路改良②歩道整備③舗装補修	対応案	一部実施(採択)・③橋梁取付部舗装修繕)
審査番号	西-103	箇所名	福知山市 東野町 地内	現在の 状況	JR軌道敷と道路が近接し道路余地が 無く、歩道空間がない。	実施できな い理由	①②:大規模な改築工事

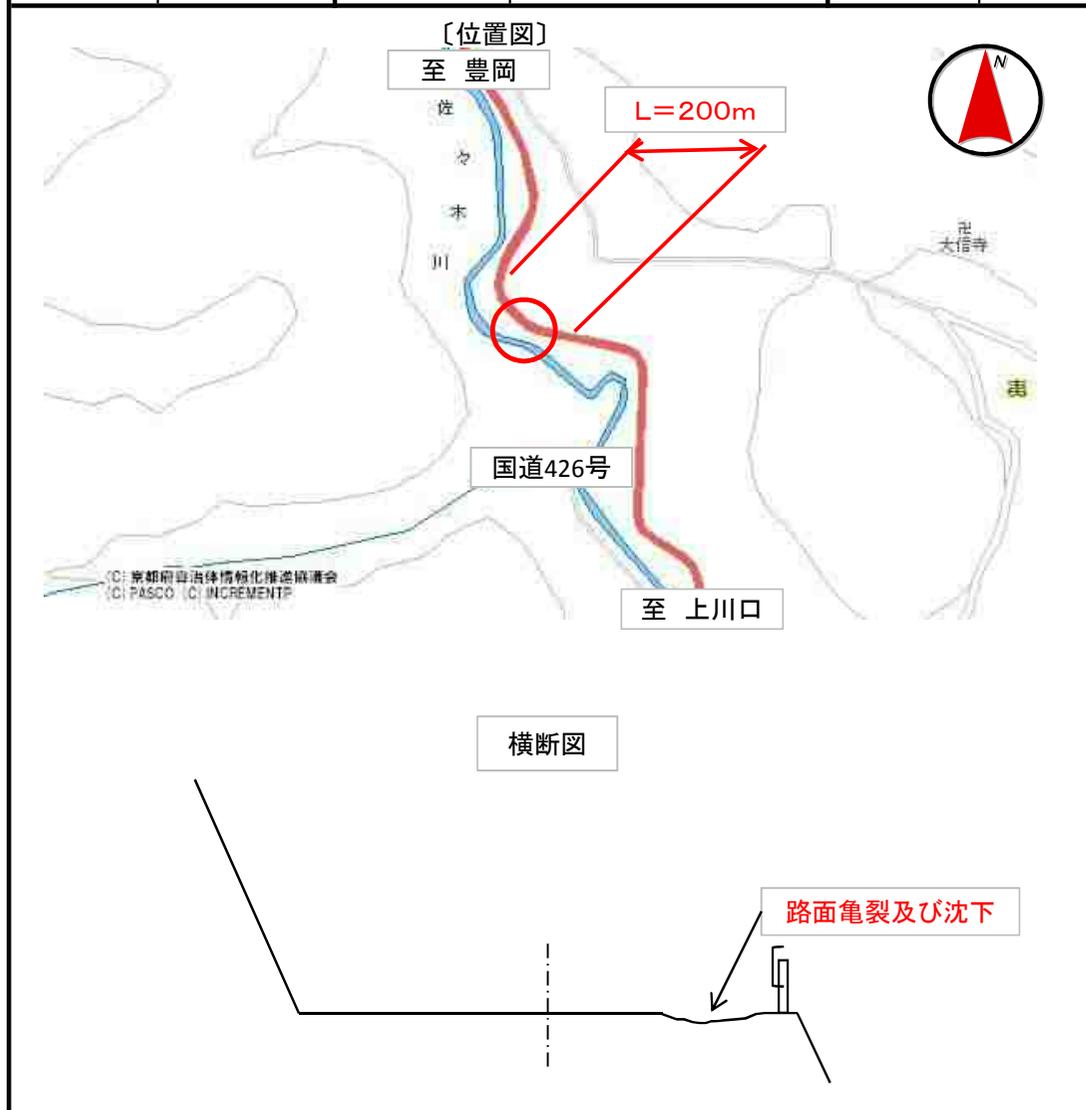
受付番号	49	路河川名	国道426号	提案内容	道路沈下解消	対応案	一部実施 (採択・変状の著しい箇所の舗装修繕)
審査番号	西-104	箇所名	福知山市 夷地内	現在の 状況	舗装にクラック, 沈下がみられる。	実施できない理由	道路の沈下は部分的 (変状の著しい箇所の舗装修繕を実施)

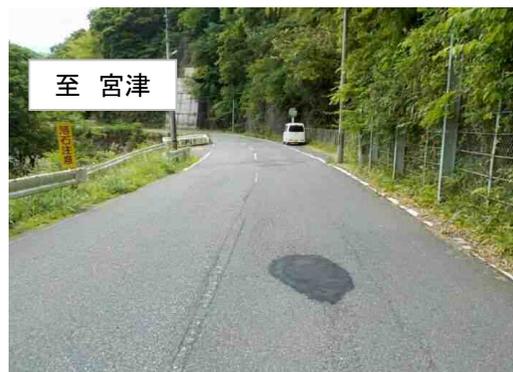
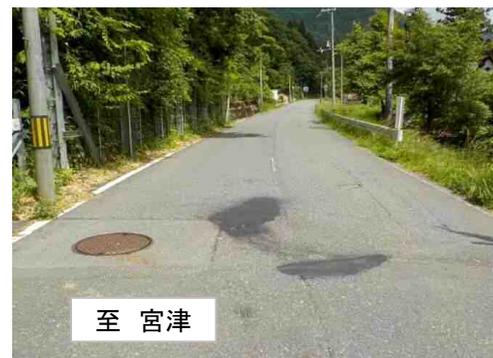
写真2

受付番号	98	路河川名	綾部大江宮津線	提案内容	路面舗装の段差の解消	対応案	不採択(他事業実施)
審査番号	西-106	箇所名	福知山市 大江町佛性寺 地内	現在の 状況	補修済み箇所。	実施できない理由

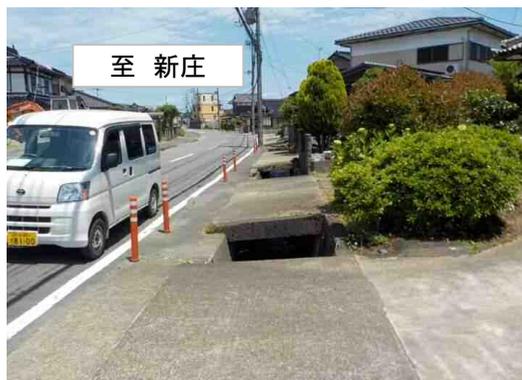
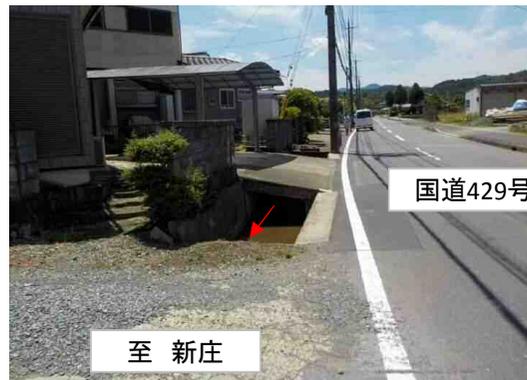
受付番号	185	路河川名	国道429号	提案内容	グレーチング蓋設置	対応案	不採択
審査番号	西-107	箇所名	福知山市 拝師 地内	現在の 状況	溝蓋がところどころ設置されていない。	実施できない理由	京都府の管理施設ではない。

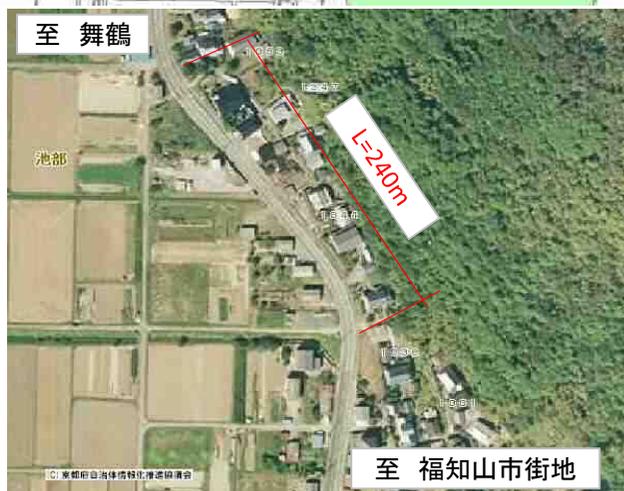
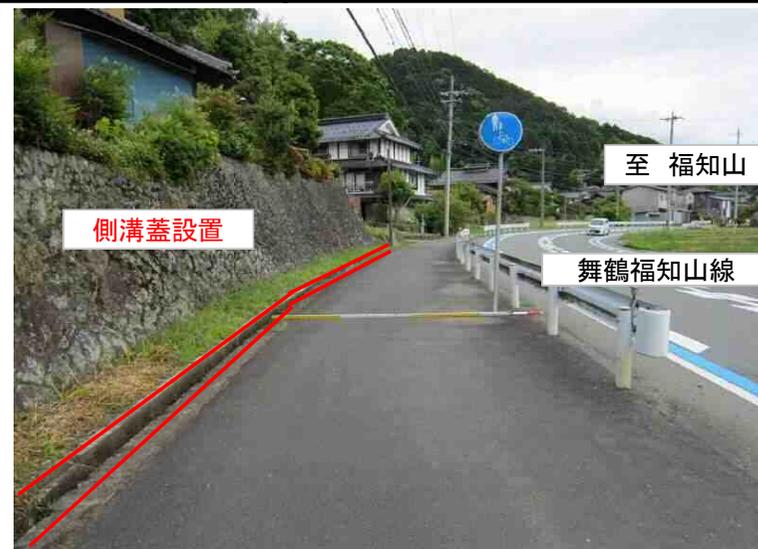
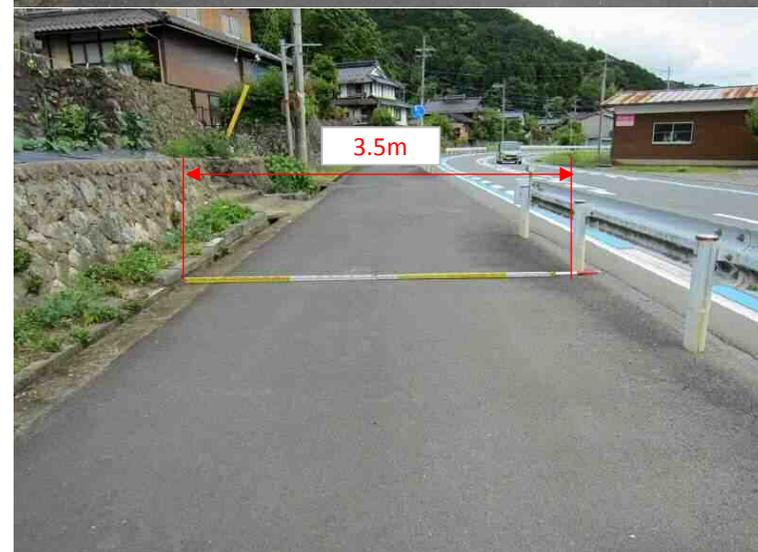
平面図

受付番号	5	路河川名	舞鶴福知山線	提案内容	側溝蓋設置	対応案	不採択
審査番号	西-109	箇所名	福知山市 池部 地内	現在の 状況	幅員3.5mの歩道空間が確保されてお り、側溝蓋設置の必要性が無い。	実施できな い理由	歩行スペースは十分確保されてい る。

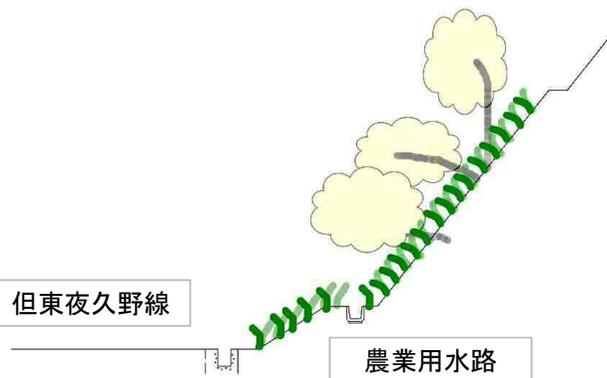
標準断面図

受付番号	236	路河川名	但東夜久野線	提案内容	伐採除草	対応案	不採択
審査番号	西-112	箇所名	福知山市 夜久野町 板生田谷垣 地内	現在の状況	草が繁茂している。	実施できない理由	緊急を要しないため。

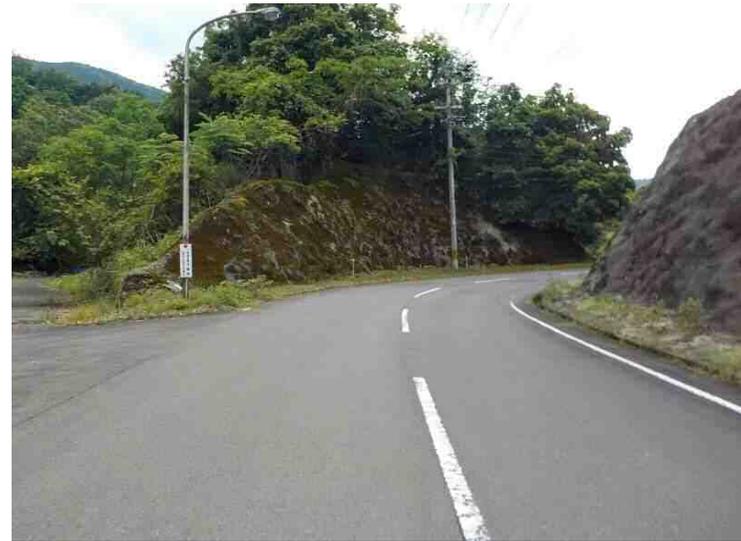
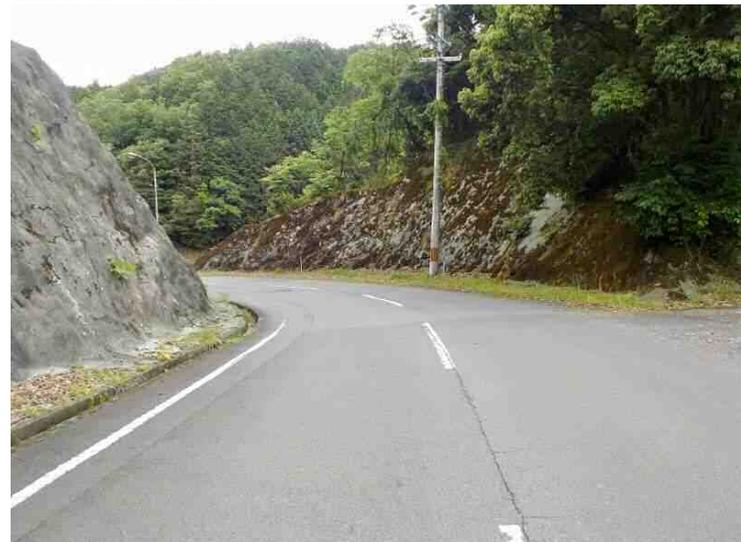
受付番号	172	路河川名	—	提案内容	カーブミラーの設置	対応案	不採択
審査番号	西-115	箇所名	福知山市 大呂 地内	現在の 状況	視距が確保されているカーブ。	実施できない理由	管理道路ではないため。

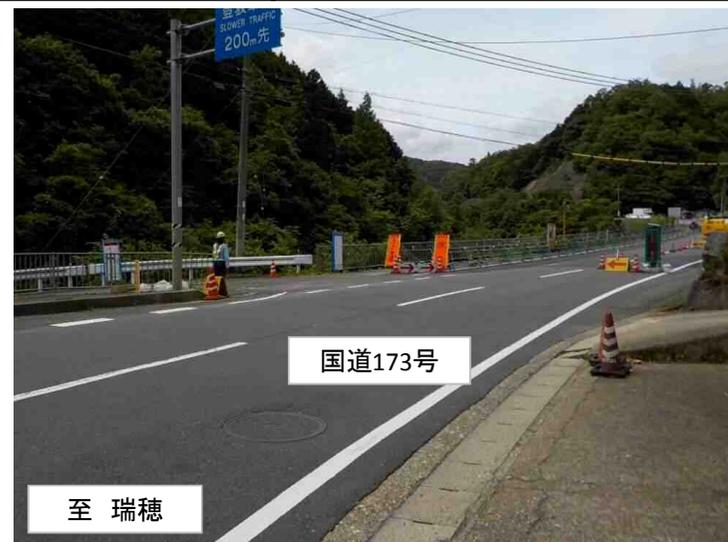
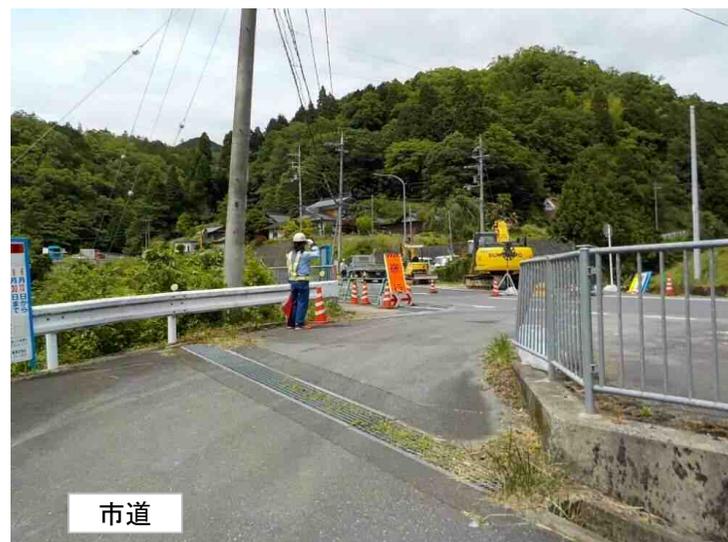
受付番号	82	路河川名	国道173号	提案内容	カーブミラーの設置	対応案	不採択
審査番号	西-116	箇所名	福知山市 三和町台頭下地 地内	現在の状況	国道の視距は、十分に確保されている。	実施できない理由	国道の視距は十分に確保されている。

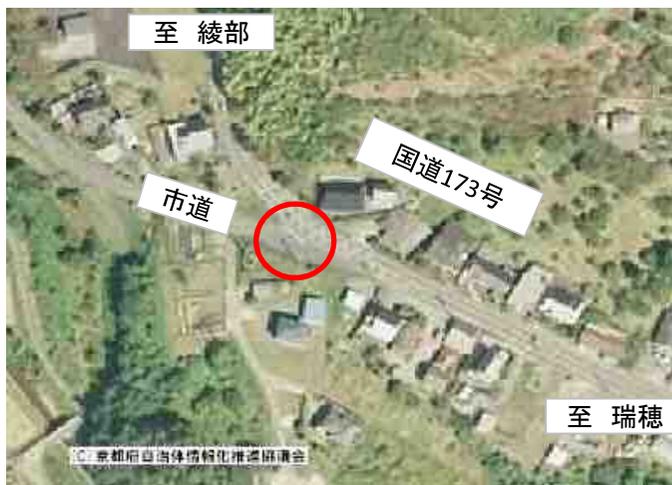
受付番号	83	路河川名	国道173号	提案内容	カーブミラーの設置	対応案	不採択
審査番号	西-117	箇所名	福知山市 三和町台頭小峠 地内	現在の 状況	国道の視距対策としてカーブミラーが設置され、注意喚起表示もなされている。	実施できない理由	国道の視距対策は実施されている。

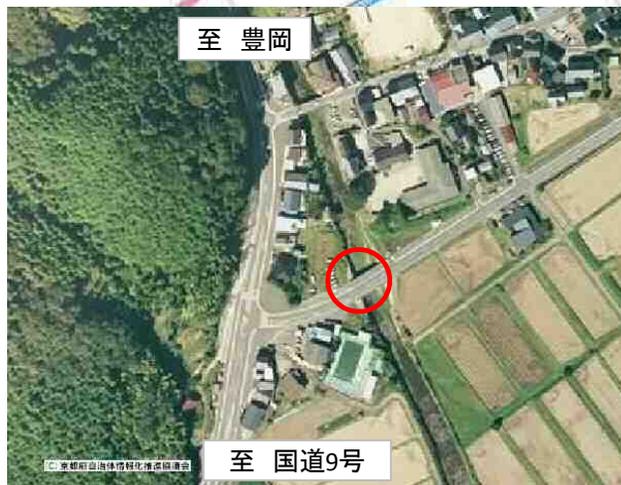
受付番号	226	路河川名	牧川	提案内容	階段撤去	対応案	不採択
審査番号	西-118	箇所名	福知山市 夜久野町平野 地内	現在の 状況	老朽化した階段が存在。	実施できない理由	京都府の管理施設ではないため。

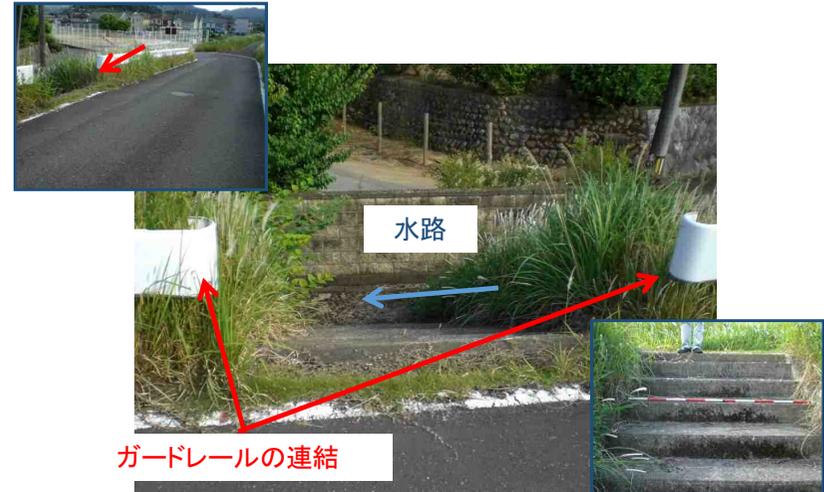
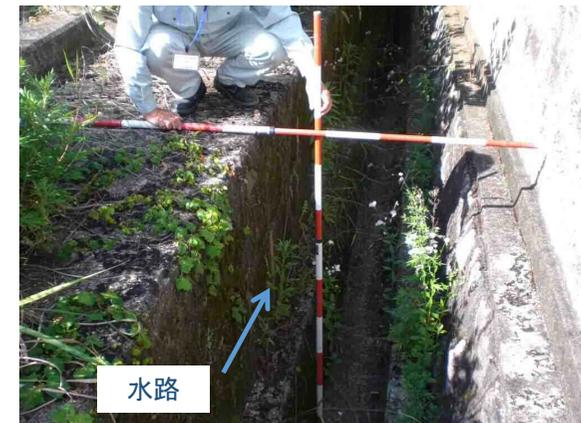
受付番号	244	路河川名	和久川	提案内容	階段の撤去、ガードレールの設置	対応案	不採択
審査番号	西-119	箇所名	福知山市荒河地内	現在の状況	階段が法面に設置されている。	実施できない理由	府が実施するものでないため

ガードレールの連結

階段の撤去
