H29府民公募型整備事業(府民提案型)

安心・安全整備

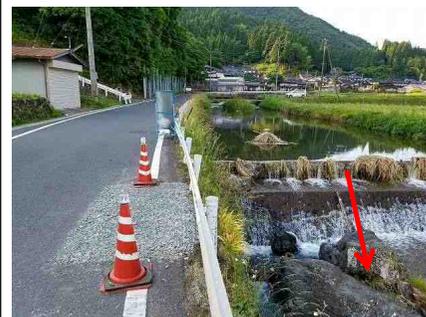
②

受付番号	129	路河川名	畑川	提案内容	護岸下部に流入しない様な対策	対応案	実施(採択:根継ぎ工)
審査番号	西 - 21	箇所名	福知山市 夜久野町今西中 地内	現在の 状況	護岸下部が流水により洗掘されている ため、道路が陥没する可能性がある。	実施できな い理由

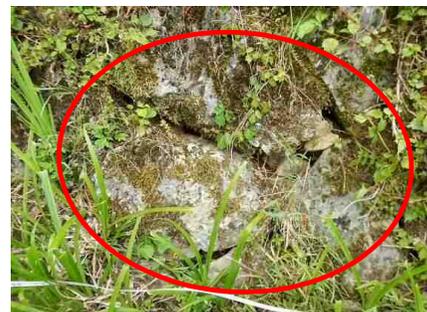
②

受付番号	224	路河川名	牧川	提案内容	護岸補修	対応案	実施(採択:根継ぎ工)
審査番号	西 - 25	箇所名	福知山市 夜久野町平野 地内	現在の 状況	石積み護岸浸食	実施できな い理由

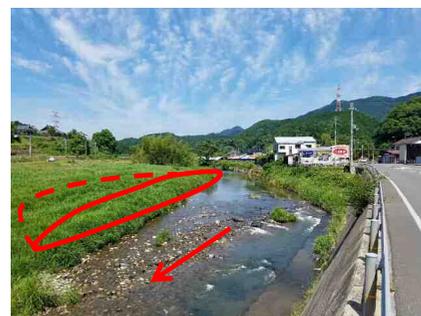
②

受付番号	186	路河川名	牧川	提案内容	浚渫	対応案	一部実施(採択:浚渫工)
審査番号	西 - 36	箇所名	福知山市 字猪野々 地内	現在の 状況	土砂が堆積している状態	実施できない理由	著しい堆積が見られない。 (堆積の著しい箇所のみ実施)

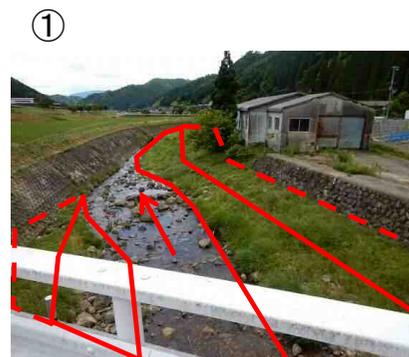
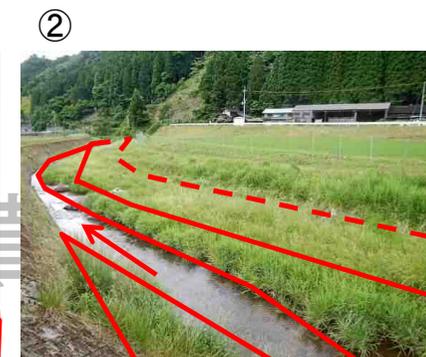
受付番号	240	路河川名	牧川	提案内容	浚渫	対応案	一部実施(採択:浚渫工)
審査番号	西 - 37	箇所名	福知山市 夜久野町板生 地内	現在の 状況	土砂が堆積している状態。	実施できない理由	著しい堆積が見られない。 (堆積の著しい箇所のみ実施)

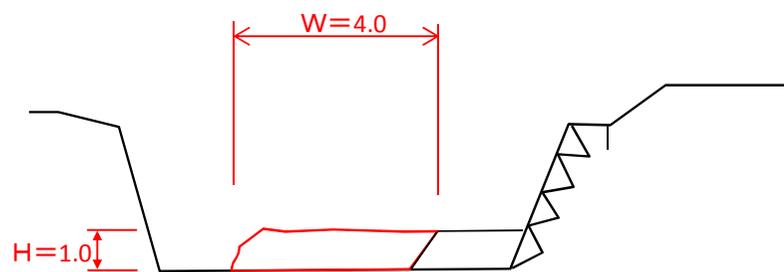
[標準横断面図]

受付番号	61	路河川名	和久川	提案内容	浚渫	対応案	一部実施(採択:浚渫工)
審査番号	西 - 38	箇所名	福知山市 口榎原地内	現在の 状況	河川内全体的に土砂が堆積している。	実施できない理由	著しい堆積が見られない。 (堆積の著しい箇所のみ実施)

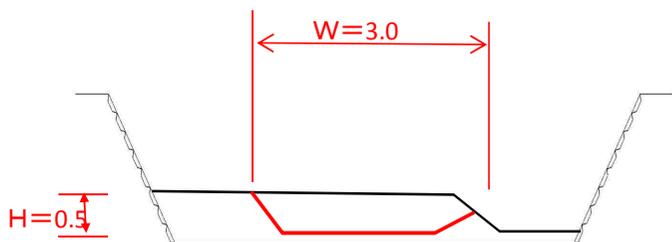
〔標準横断面図〕

受付番号	160	路河川名	細見川	提案内容	浚渫	対応案	一部実施(採択:浚渫工)
審査番号	西 - 39	箇所名	福知山市 三和町中出地内	現在の 状況	河川に大量の土砂が堆積しており、氾濫の 恐れがある。	実施できな い理由	著しい堆積が見られない。 (堆積の著しい箇所のみ実施)

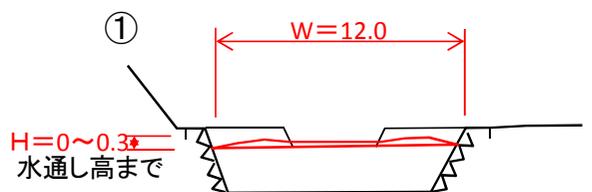
〔標準横断面図〕

受付番号	163	路河川名	加津良川	提案内容	①砂防堰堤堆積土砂の浚渫 ②浚渫	対応案	一部実施(採択:①浚渫工)
審査番号	西 - 40	箇所名	福知山市 拝師地内	現在の 状況	①砂防堰堤の堆砂数が満砂状態。 ②土砂の堆積あり(深さ50cm程度)。	実施できない理由	②:緊急性が低い(不採択)
