高浜発電所 2号機  
クレーン倒壊の原因と対策について

平成**29**年 2月**16**日

関西電力株式会社

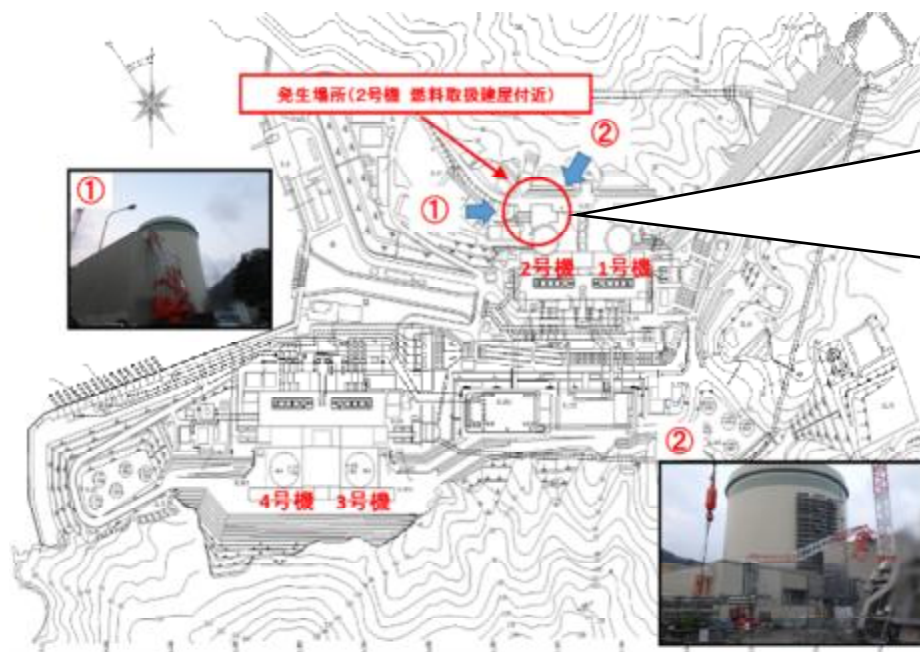
原子炉補助建屋および燃料取扱建屋

平成29年1月26日から29日にかけて、原子炉補助建屋等を点検した結果、2号機燃料取扱建屋のパラペットや原子炉補助建屋屋上の配管の保温材等に損傷が認められたが、両建屋や安全上重要な設備等（使用済燃料ピット、1次系純水タンク等）に異常がないことを確認した。

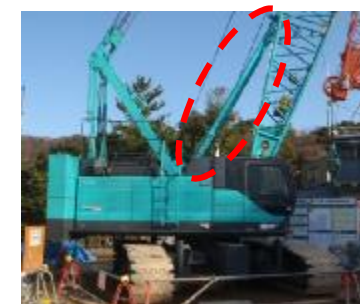
正常なバックストップ

③クレーンに瞬間的に強風が吹きつけ、ブームを支えていたバックストップが変形し、支えを失ったブームがクレーン後方へ倒れ始めた。  
(瞬間風速40 m/秒以上と想定)

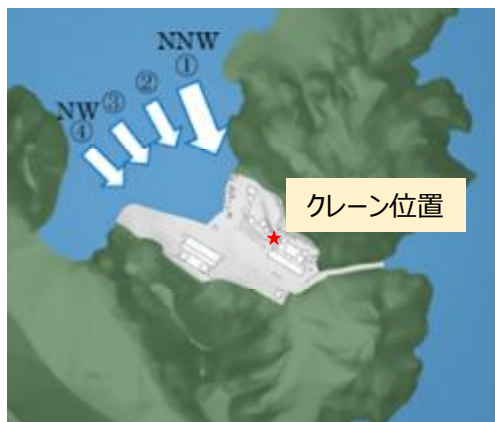
図1 風況解析を実施した風向

風向 : 北北西～北西 (4 風向を仮定) (図1参照)

- 海側から山に沿って、クレーンの正面方向に風が流入 (図2参照)
- クレーン高さ付近において、クレーン周辺に風速の大きい風が発生 (図3参照)
- 当日のクレーン設置箇所上空では平均約**24.5～29.5m/s**の強風が吹いていたと推定 (地表付近では約**7.5～11m/s**) (図4参照)
- **最大瞬間風速<sup>※1</sup>については約40.2～48.4m/sと推定。**
