京都府太鼓山風力発電所

3号機ナセル落下事故報告

平成25年12月26日

京 都 府

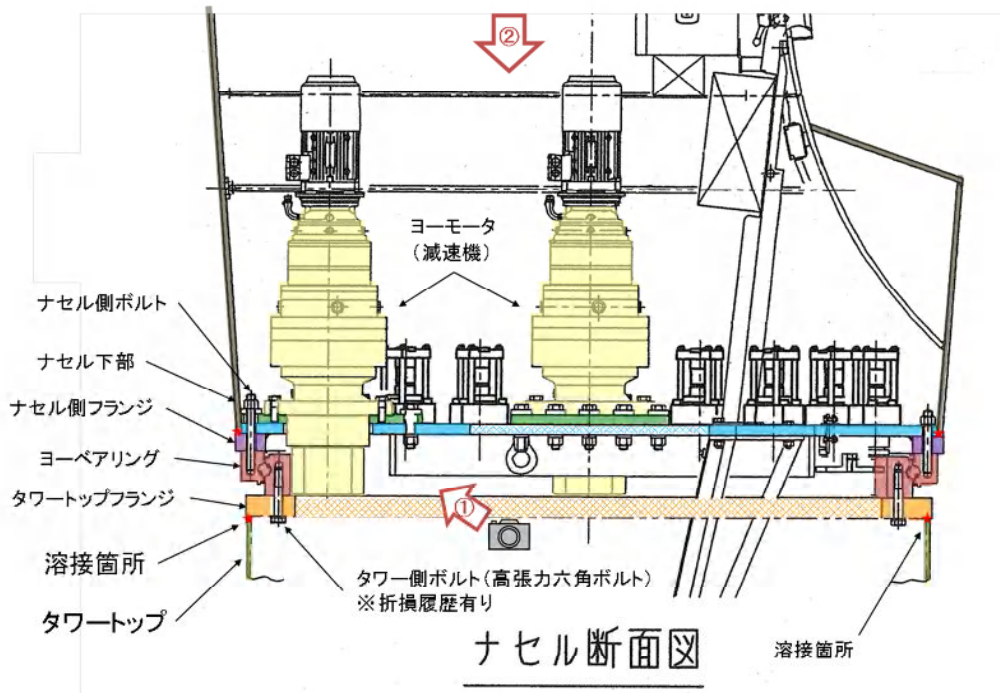
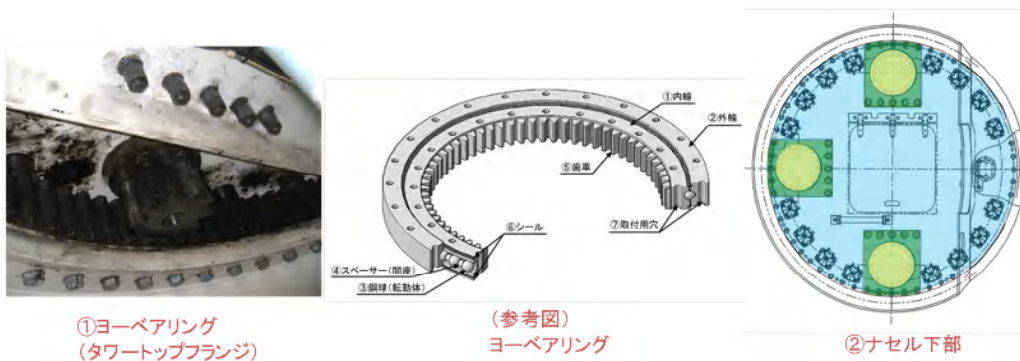
図 1-3 タワートップ及びナセルの断面図

風車の損傷形態は、高さ約46mのタワートップと風車接続フランジの溶接部付近でほぼ水平方向に破断している。

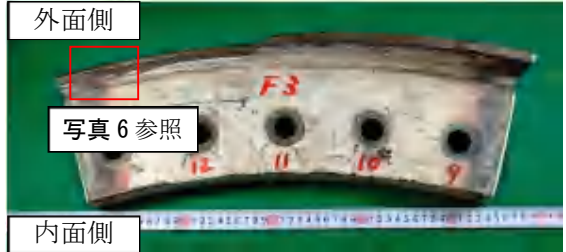
写真1b 破面外観および組織・SEM観察位置 (部位 No. 13)

- ① 疲労破面に特徴的な断面組織に変形が無く破断している。(写真 4 参照)
- ② き裂発生後、応力の変動により破断面が繰り返し開閉して押しつぶされた痕がある。(写真 4 参照)
- ③ SEM 観察により、疲労破面に特徴的なストライエーションが観察される。(写真 5 参照)
- ④ き裂発生の起点に特徴的なラチェットマークが内面側の溶接止端部に観察される。(写真 6 参照)
- ⑤ き裂の進行がタワー内面から外面に向かい進行している。また外面側にて疲労き裂から引き続き延性破断面に遷移している部位があることが観察される。(写真 7 参照)

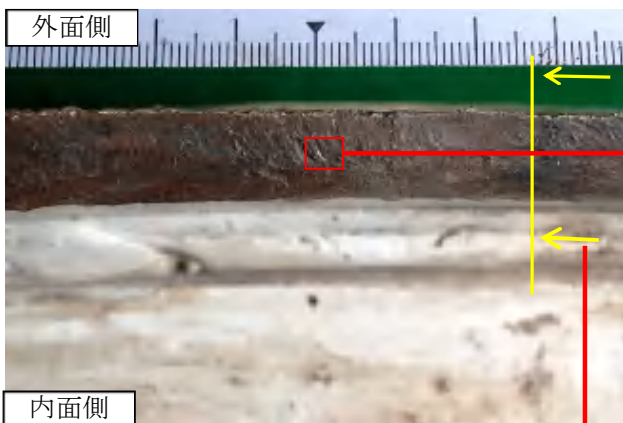
写真9 断面組織観察切断位置

上記範囲外の断面組織観察および SEM 観察結果、以下の状況が確認され、推定通り延性破断であることが確認された。観察状況を次々ページ「タワー破断部の観察結果 (No2)」に示す

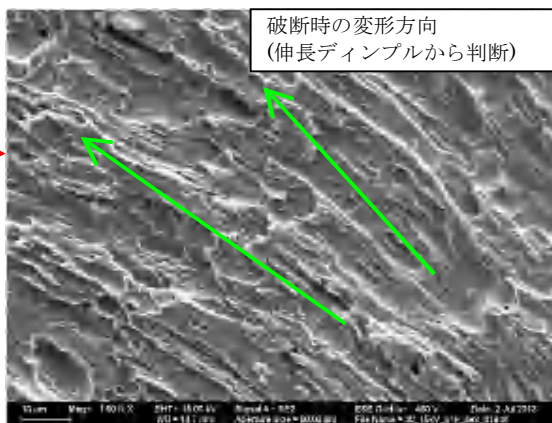
写真11 SEM 観察

- ① 破断時の変形方向が、伸長ディンプルにて確認できる。(写真 1 1 参照)
- ② 断面組織の変形が見られる。(写真 1 2 参照)

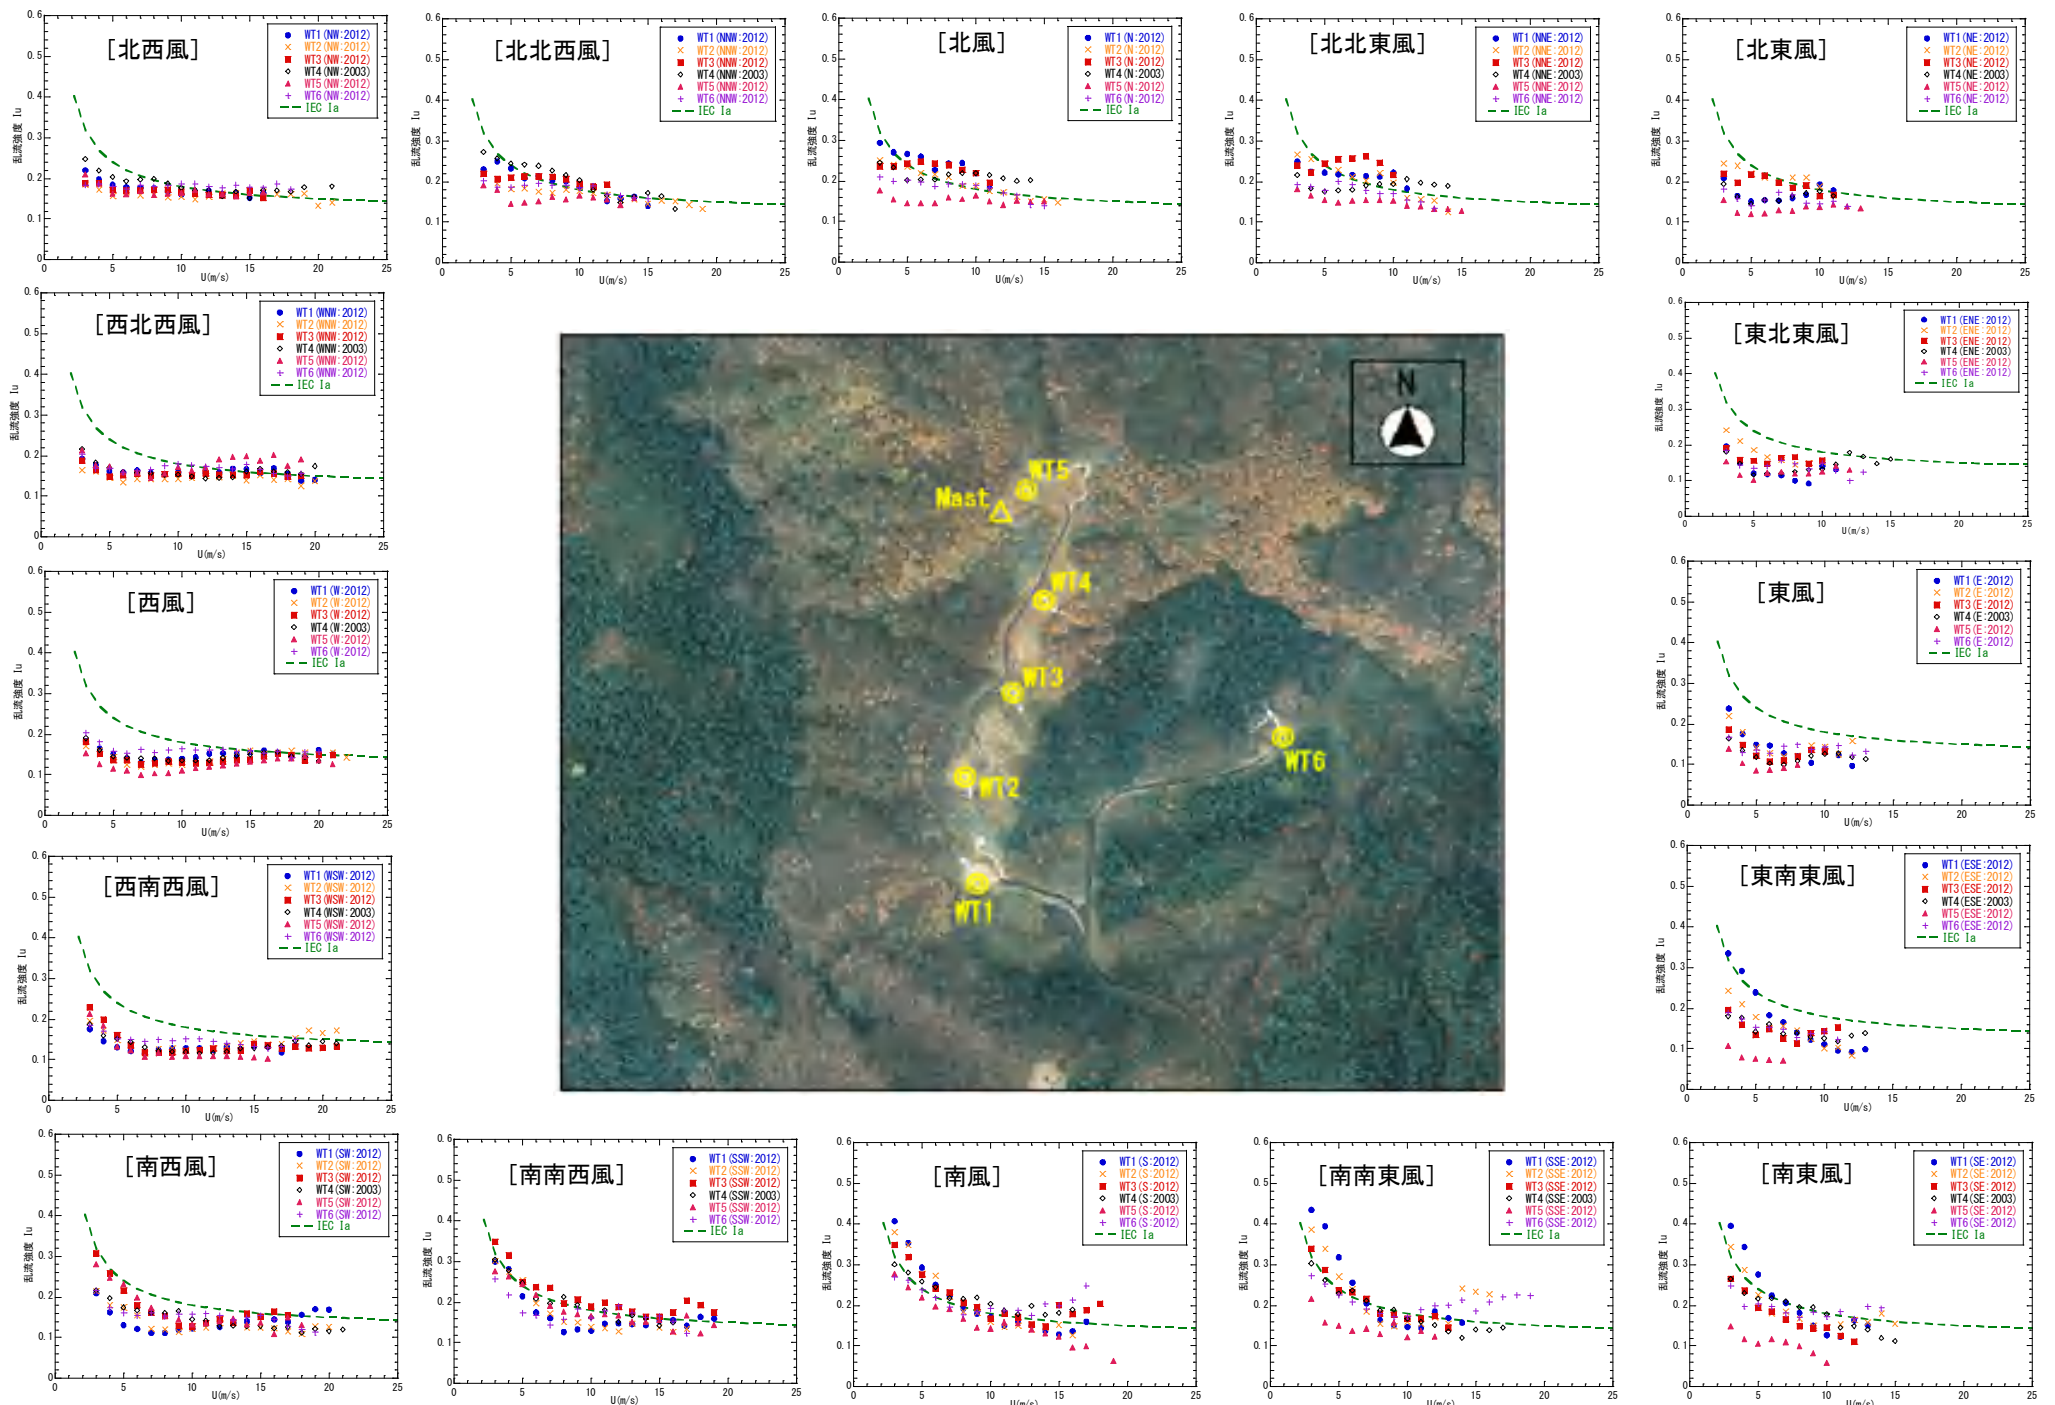
図 4-8 風速別乱流強度

図4-8には、16方位の風速別乱流強度分布図を示した。

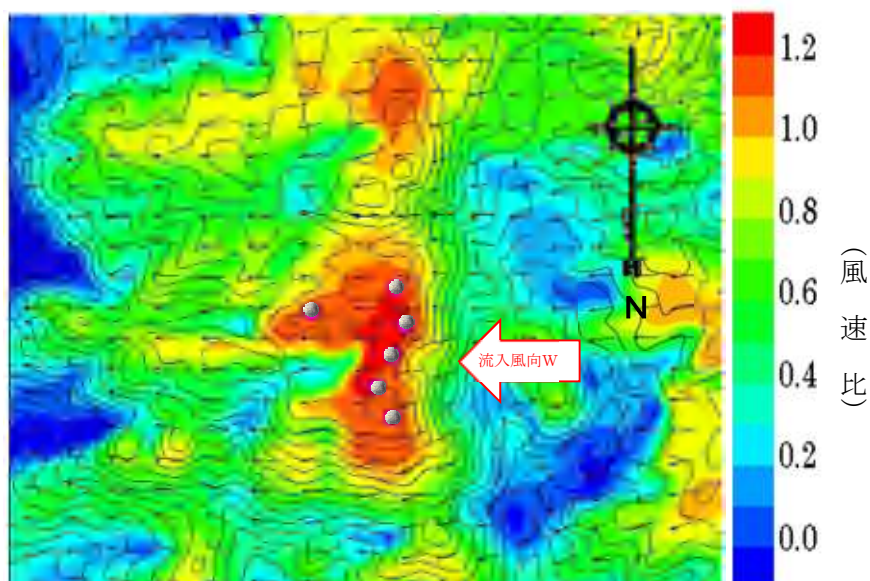
図 4-10 無次元風速の分布 (流入風向W)

解析の結果、発電所西側崖地形の影響により、風車設置地点では増速していることが確認された。解析結果の無次元風速の分布を図 4-10 に示す。なお、無次元風速はハブ高さにおける実地形上風速と平坦地形上の風速との比である。

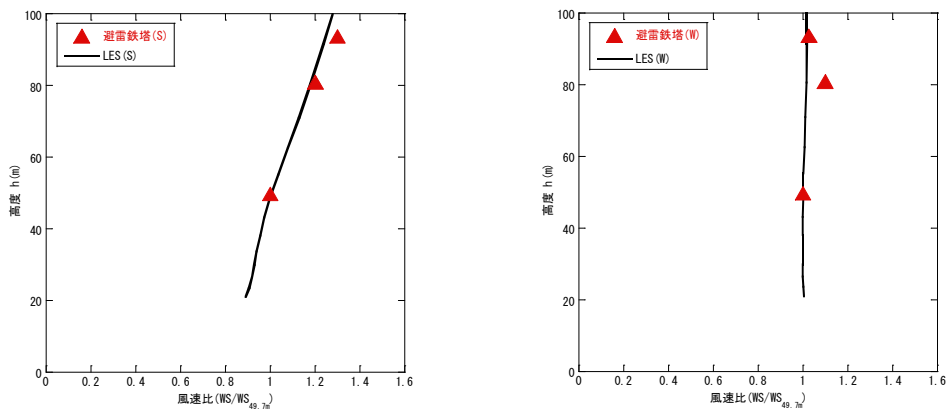
図 4-11 風速比の鉛直分布

LES 結果より避雷鉄塔における平均風速の鉛直分布を求め、観測値と共に図 4-11 に示した。南風では太鼓山山頂の影響を受け、強いウインドシアが発生しているが、西風では風速の鉛直変化はほとんどなく、ウインドシアはほぼ 0 となっている。LES 結果は両風向とも観測値を良く一致している。なお、各高度の値は高さ 49.7m の風速で無次元化している。

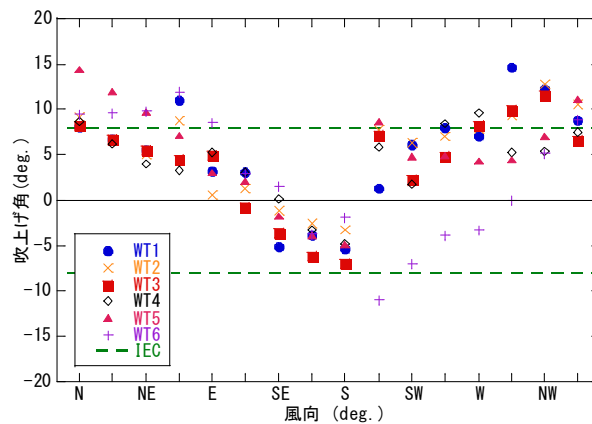
図 4-12 吹上げ角の風向分布

LES 解析結果より各号機のハブ高さ 50m における吹上げ角の風向分布を求め IEC の値と共に図 4-12 に示した。南風では太鼓山山頂の影響を受け、吹き下ろしになっているが、他の風向はほとんど吹き上げになっている。

なお、ハブ高さ (50m) における吹き上げ角は、ほぼ IEC に規定される +8 度～-8 度の範囲内に分布しているが、西方向を中心に各々高い値となっている。

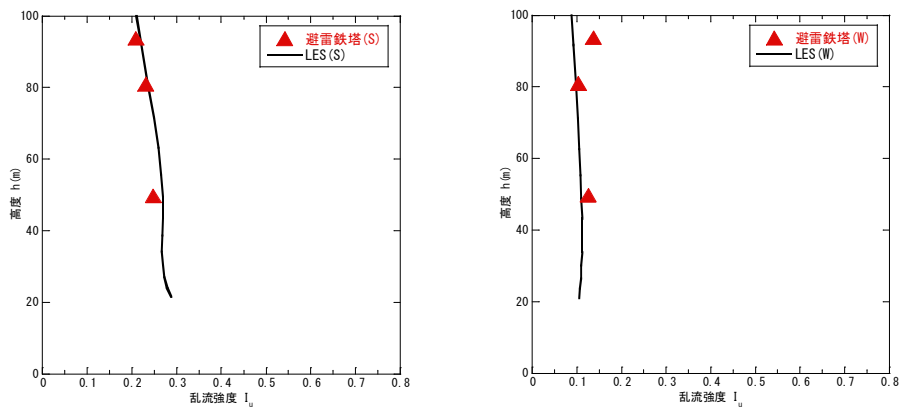
図 4-14 乱流強度の鉛直分布

LES 結果より避雷鉄塔における乱流強度の鉛直分布を求め、観測値と共に図 4-14 に示した。平均風速の分布と同様に、南風では太鼓山山頂の影響を受けて、大きな値となっている。一方、西風では乱流強度の鉛直変化はほとんどない。このことから、変動風速の標準偏差は鉛直方向に一様であることが分かる。LES 結果は両風向とも観測値と良く一致している。

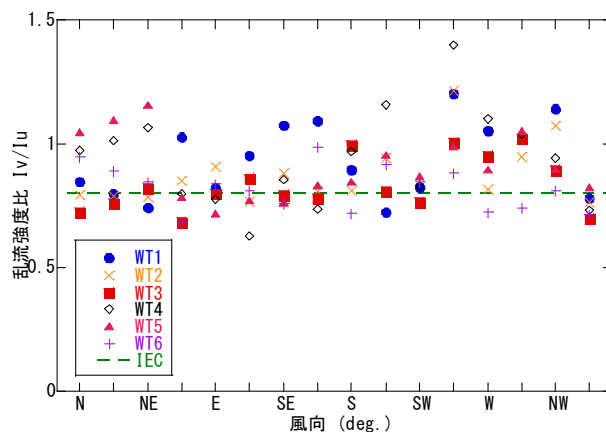
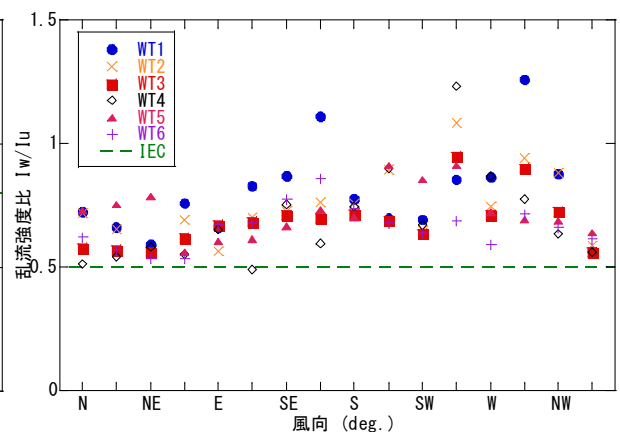
LES 結果より各号機のハブ高さ 50m における風方向、風直角方向、風鉛直方向の乱流強度の風向分布を求め、図 4-15、図 4-16 に示した。なお、各乱流強度は風方向の値で無次元化した。主風向における風直角方向の乱流強度は IEC (0.8Iu) よりやや高く、風鉛直方向の乱流強度は IEC (0.5Iu) よりかなり高く 0.8Iu 程度となっていることが確認された。

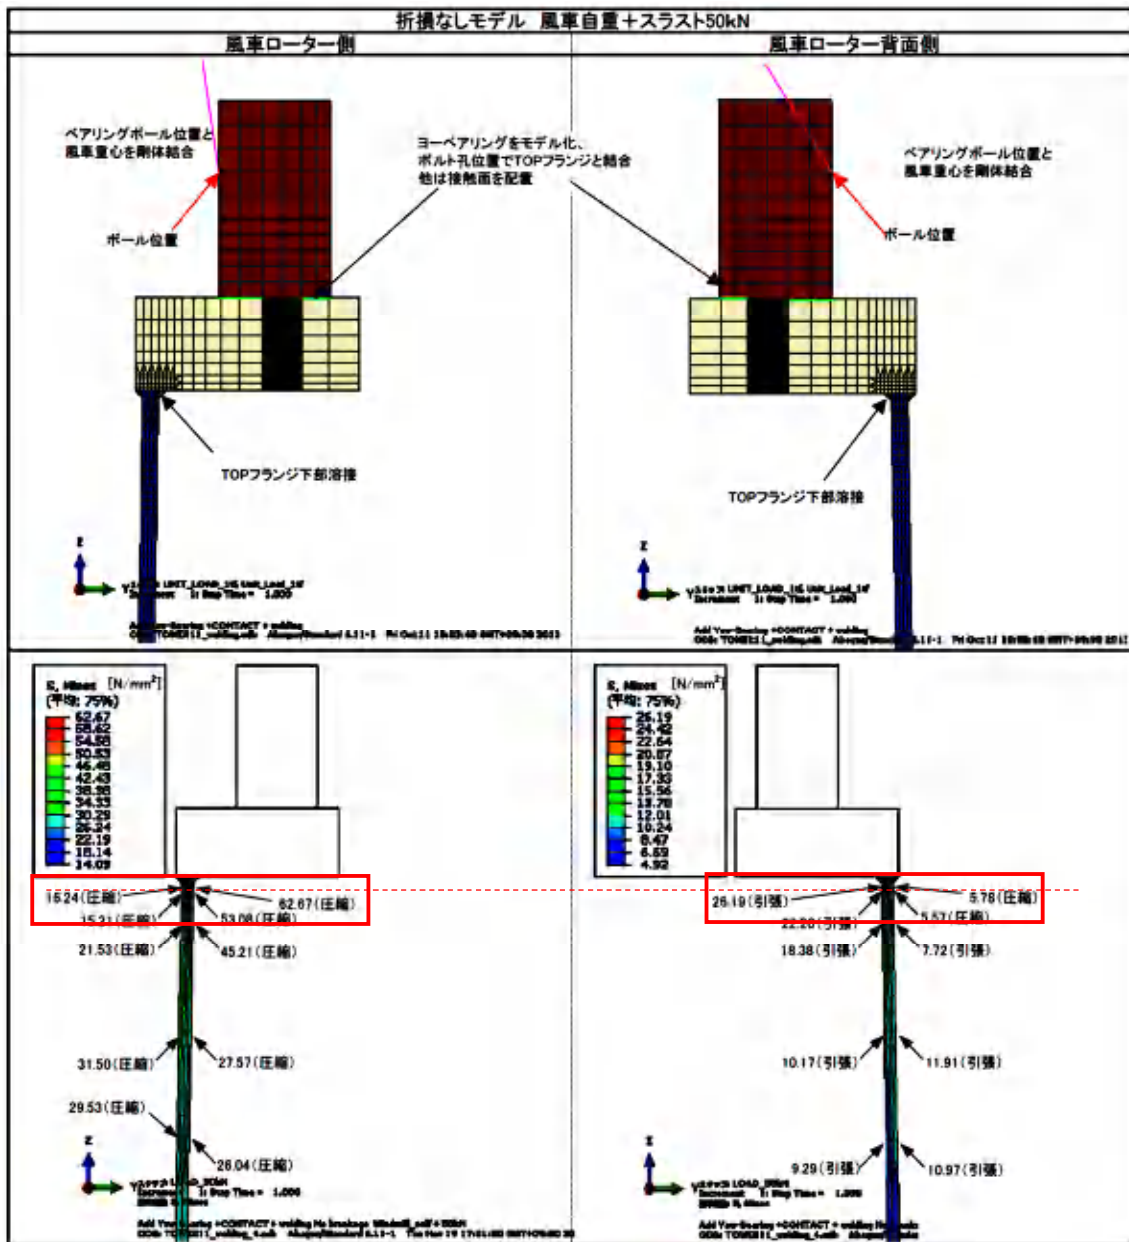
図4-22 風車自重+スラスト力 50kN 時の損傷部応力度（ボルト健全時）

このモデルに風車自重とスラスト力（50kN）を考慮した場合の応力状態を図4-22に示す。

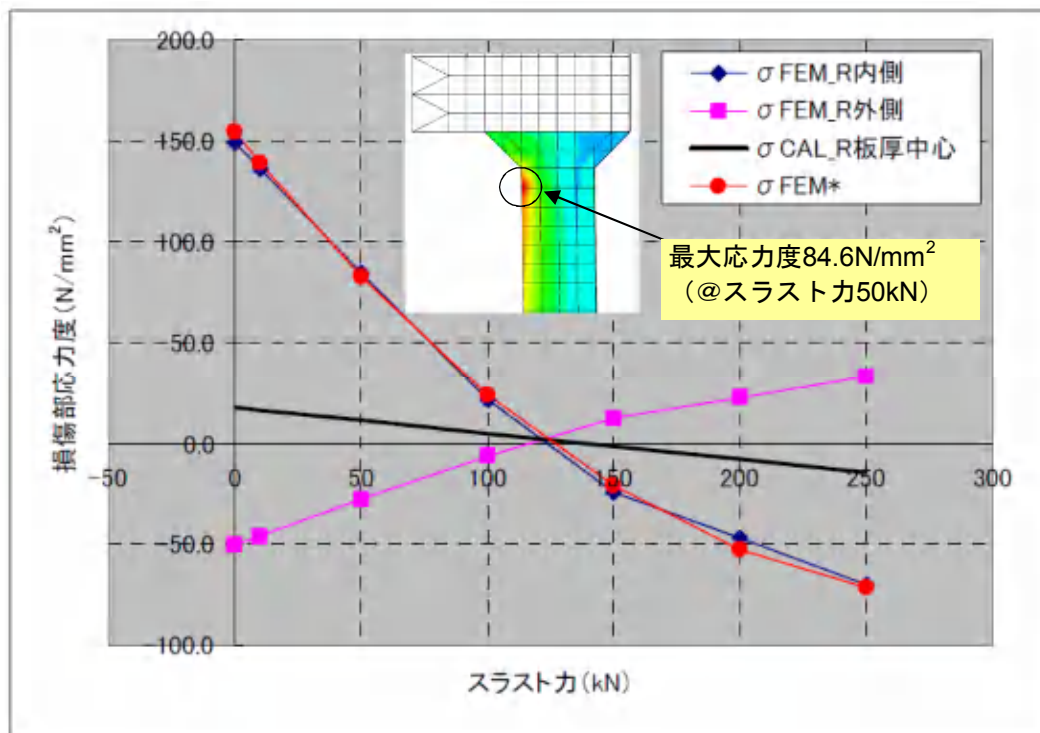
図4-25 スラスト力とローター背面側損傷部応力度の関係図（ボルト17本折損時）

また、同様に、スラスト力を漸増させた場合に得られるローター背面側（ボルト剛結解除端部）の損傷部内外応力度  $\sigma_{FEM}$  と平面保持計算で得られる応力度  $\sigma_{CAL}$  の関係をグラフ化したものが図4-25、表としてまとめたものが表4-11である。

タワートップ部の構造解析を実施した結果、スラスト力を 50kN とした場合、タワートップボルト 17 本折損時には、ローター背面側の損傷部内側の応力度は 84.6N/mm<sup>2</sup> となり、ボルト折損がない場合の 26.2N/mm<sup>2</sup> と比較して、約 3.2 倍の引張応力が作用することがわかった。

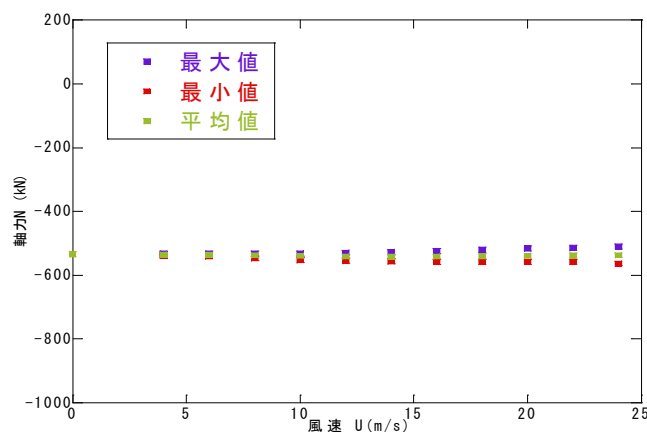
図4-34 軸力の風速による変化

- ① タワートップ損傷部に作用する軸力は、ロータ・ナセルの重量による成分が大きく、風速によらずほぼ一定となる。(図4-34参照)
- ② タワートップ損傷部に作用する曲げモーメントは、ロータ・ナセルの重量によるモーメントが風荷重による曲げモーメントより大きいため、殆どの風速において負(つまり引張荷重)となる。(図4-35参照)

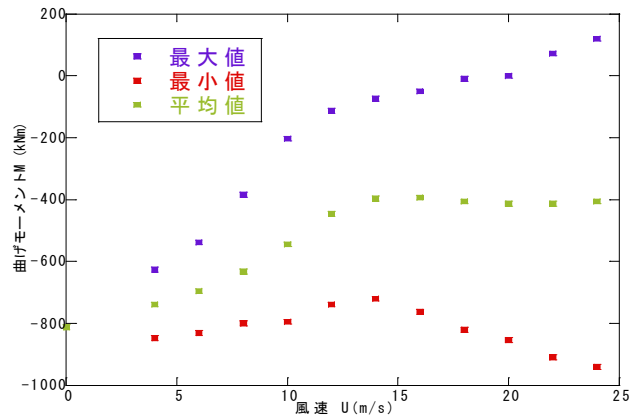
図4-35 曲げモーメントの風速による変化

事故風車は直接ドライブを採用しているため、ロータ・ナセル部の張り出しが大きく、タワートップ損傷部に大きな引張荷重が作用することが明らかとなった。

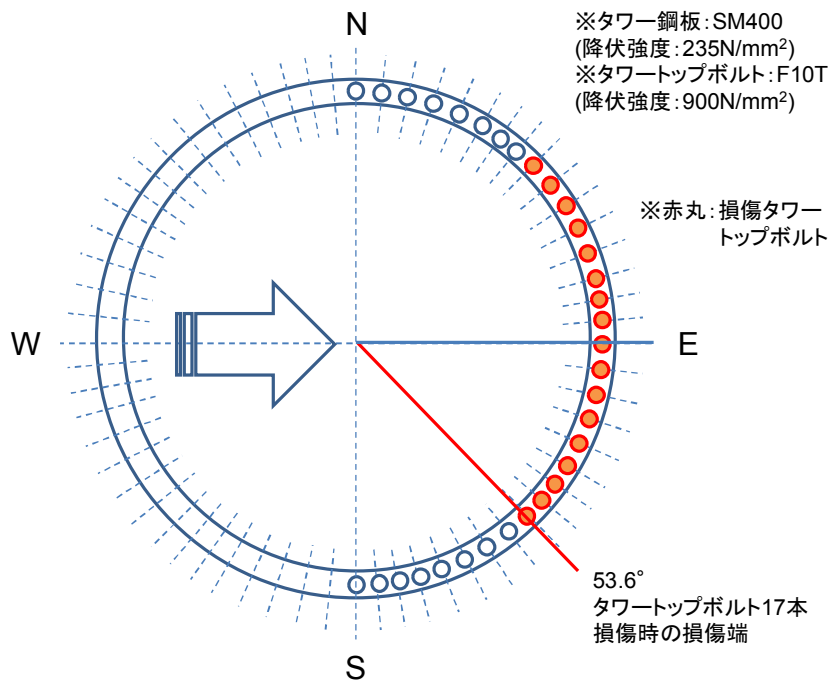
図4-36 タワートップボルトの損傷モデル

タワートップボルトの最大の損傷としては、2012年2月4日時点における17本の損傷（東側）を経験している。

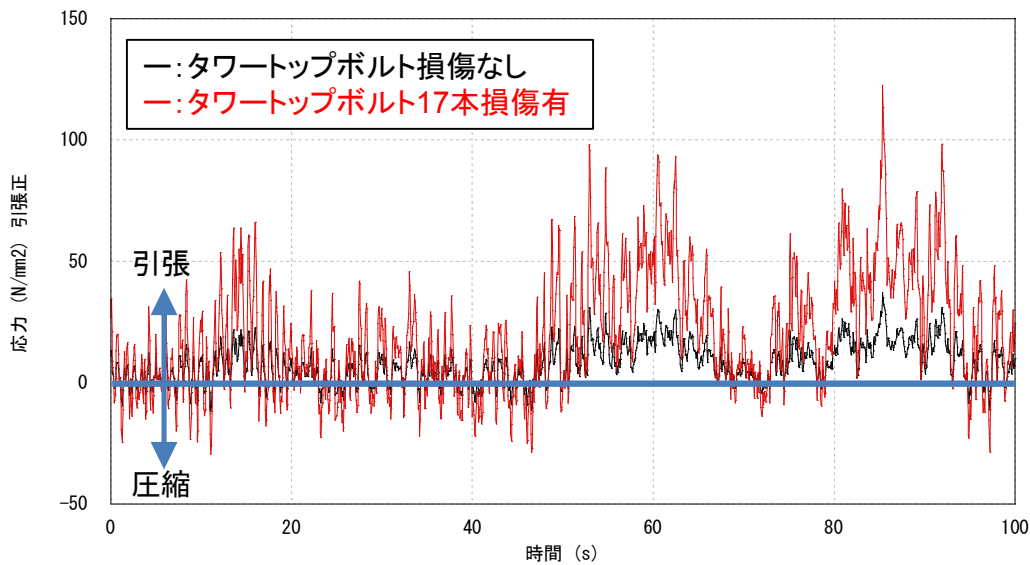
図4-38 タワートップボルト健全時と損傷時の局部応力時刻歴 (14m/s 時)

- ① タワートップ損傷部には、運転領域の風速において、全体的に引張応力が作用する。但し、風速が高くなるにつれ風荷重による圧縮応力が大きくなり、部分的に圧縮となる時間が現れる。(図4-38参照)
- ② タワートップボルト損傷時には、応力集中の結果、引張応力がさらに顕著となり、健全時と比較して最大で3倍強の引張応力が作用し、局部応力レベルは降伏応力に近いレベルに達する。(図4-38参照)

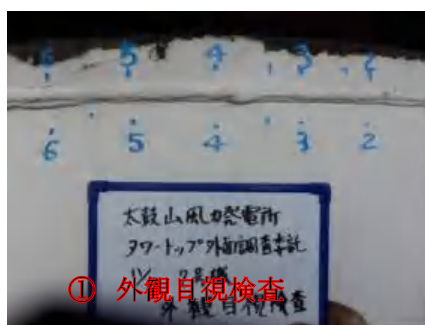
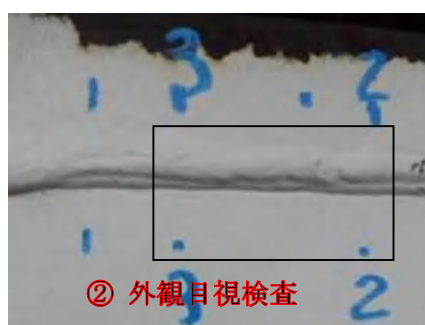
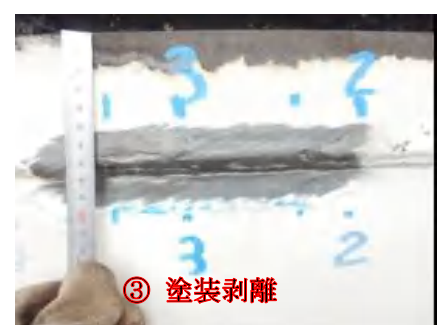
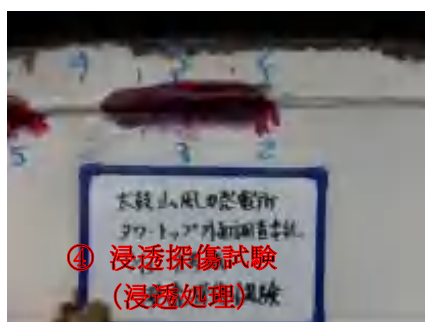
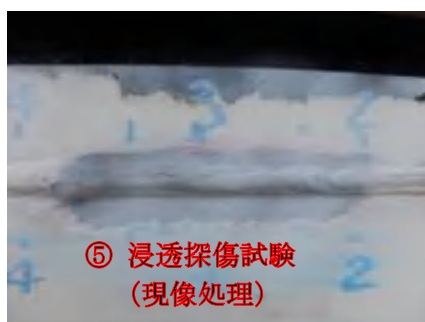
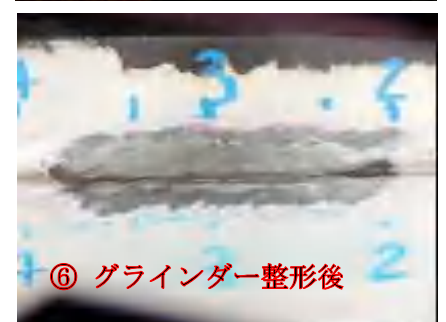
### 2号機 [ボルトN○2~3]

5号機、2号機及び6号機について、外観目視検査、浸透探傷試験及びグラインダー研削により、調査を実施した結果、いずれもビード形状の不整形のものであり、疲労き裂でないことを確認した。

なお、他号機タワートップ溶接部の調査結果から、き裂がないことが確認された。

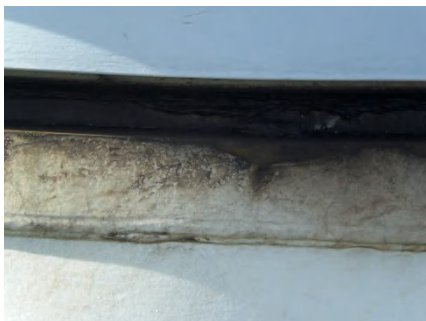
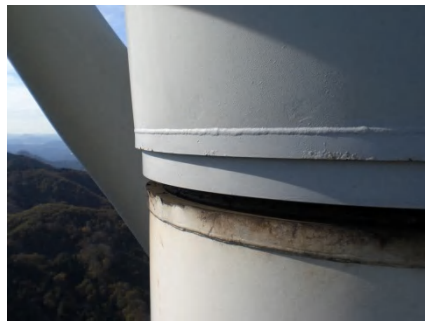
1号機【外面目視点検】

なお、1号機及び4号機については、タワートップ部の内面検査及び外観目視検査を実施し、塗膜割れ等、疲労き裂の兆候が無いことを確認した。
