京都府太鼓山風力発電所3号機ナセル落下事故に関する報告書(案)

2013年11月17日

1. 太鼓山風力発電所とナセル落下事故の概要

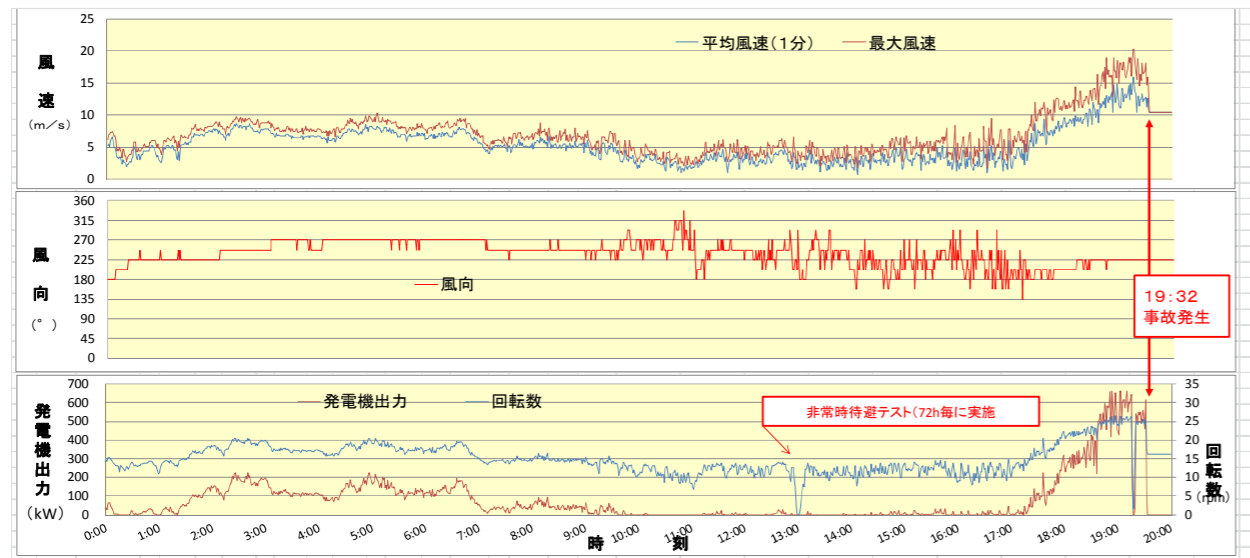
図2-1 3号機の風況データ及び運転状況

- 事故が発生した3月12日の3号機の風況観測データから、事故発生前は概ね南西の風、最大風速15~20m/s、1分間平均風速約11~15m/sで推移していた。
- 3号機の風況データ及び運転状況を図2-1、図2-2に示す。
- 事故発生前(3月12日19:32)の3号風車での風速観測データ
 - 【風向】 SW(南西) (1分間データ)
 - 【最大瞬間風速】 14.5m/s (1分間データ) 【10分平均風速】 10.9m/s

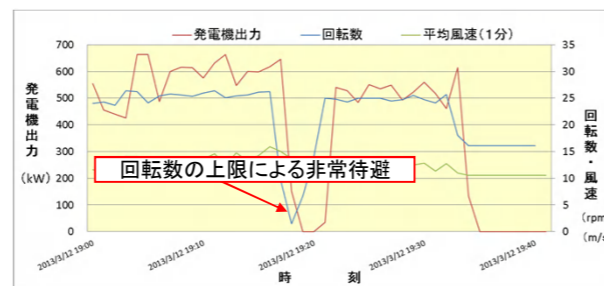
図2-2 3号機の運転状況(詳細)

- 事故発生前の運転状態は、19時頃から概ね回転数25rpmで推移し、発電機出力は430kW~660kWの出力が得られていた。
- 事故発生直前の状況：
 - 【回転数】 25.7rpm (1分間データ)
 - 【発電出力】 614kW (1分間データ)

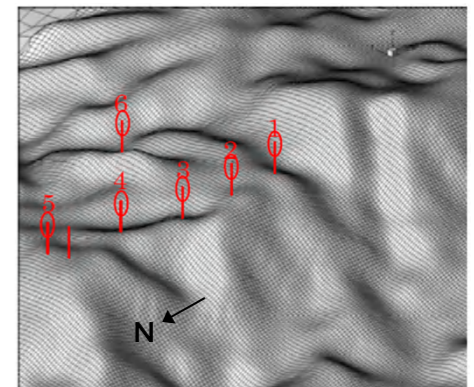
図3-1 風況解析領域図

・ハブ高さにおける無次元風速のベクトルと風速比 (実地形風速と平坦地形上の風速との比) のコンターの一例を図3-1、図3-2に示す。西側崖地形の影響により、風車設置地点では増速していることがわかった。

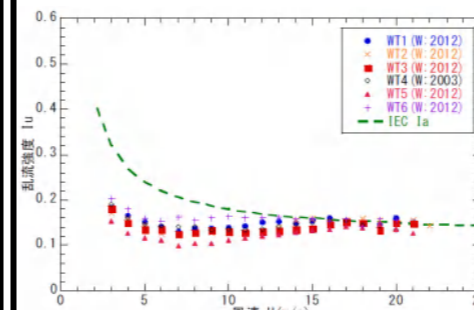
図3-3 風速別乱流強度 (西風)

・太鼓山風力発電所の風車全6機の平均風速と乱流強度を調べた結果、各号機の年平均風速は年平均風速は6.52～7.26m/sであり、IECの値よりやや低くなっているが、各号機の部分はほぼ同じである。風向偏角は各号機による違いは殆ど見られず、また、吹上げ角はほぼIECの規定の範囲内に収まっている。風速別乱流強度は各号機による違いも殆ど見られず、ほぼIECの値以下に収まっているが、風直角方向の乱流強度 (Iv/Iu) と鉛直方向の乱流強度 (Iw/Iu) は共にIECの値を上回っていることが確認された。
