# 京都府太鼓山風力発電所1号機と3号機ボルト損傷調査報告書

2014年7月22日

## 1. ボルト損傷原因調査の目的

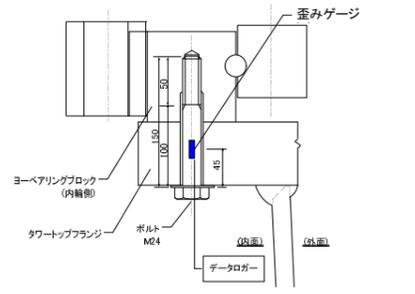
図3-1 実機試験方法

試験方法を図3-1、実機において得られた各締付工具による平均値を図3-2に示す。室内においてもほぼ同様の結果が得られた。

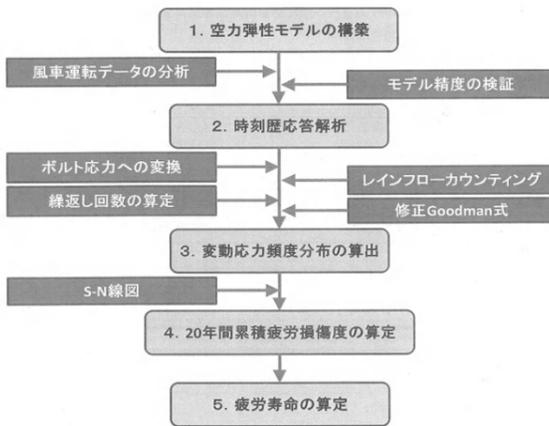
図4-1 疲労寿命評価フロー

また、ボルトの導入軸力の低下を考慮した、タワートップボルトへの作用力と軸力の関係についてFEM解析により求めると共に、太鼓山の風況、風車に作用する風荷重及びボルト軸力低下の影響を考慮したタワートップボルトの疲労寿命を評価した。図4-1に疲労寿命評価のフローを示す。

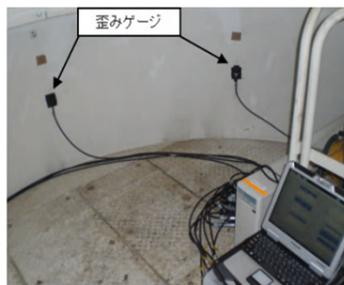
写真4-1 歪み計測(No2ステージ)

- ① 風車タワーNo.2ステージ（高さ約11.6m）より約0.5m上方のタワー鋼板（8方位）に歪みゲージを設置して歪み値を計測
- ② 風車タワーNo.4ステージ上（高さ約35.6m）中央部に加速度計を設置し、南北及び東西方向の2軸の加速度を計測

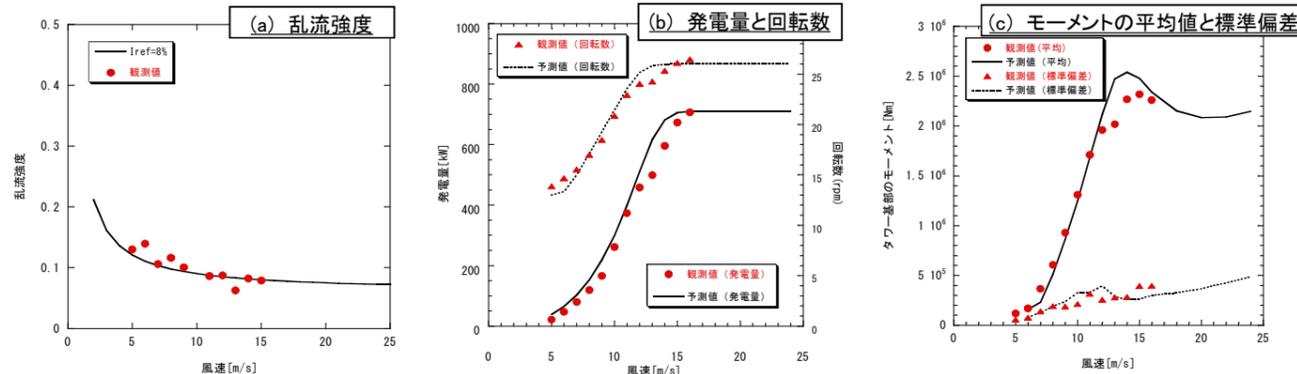
図4-2 観測値と予測値との比較

図4-2に乱流強度、発電量、回転数、モーメントの平均値と標準偏差の観測値と予測値の比較を示し、予測値は観測値とよく一致したことから、空力弾性モデルの予測精度が確認された。

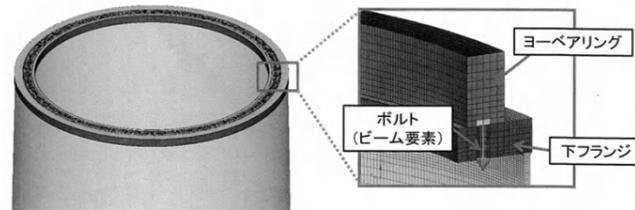
図4-3 風車全体モデルのタワートップ部分拡大図

風車全体をFEMモデルとして構築し、今回評価対象となるトップフランジ部分のFEMモデル拡大図を図4-3に示す。

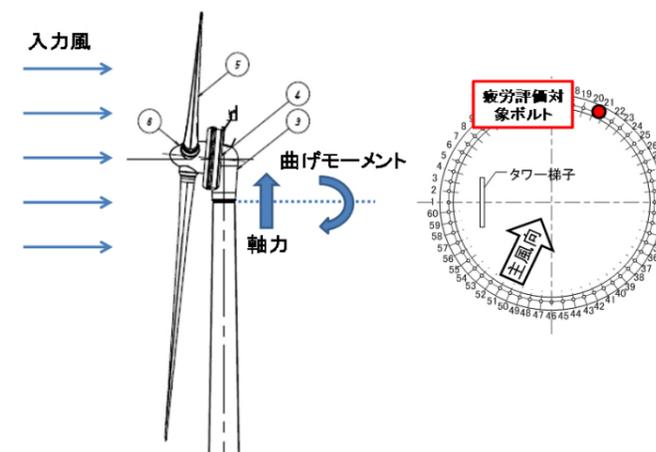
図4-4 疲労寿命評価対象ボルトの位置

また、事故が発生した3号機ではNo.17から22までの6本のボルトが繰返し損傷していることから、6本のボルトの導入軸力を基準値の80%から0%まで変化させ、ボルト軸力とタワートップへの作用力との関係をFEM解析により算出した。他のボルトの導入軸力は、ばらつきを考慮して、基準値の80%程度と設定した。図4-4には疲労寿命評価対象ボルトの位置を示す。また図4-5にはFEM解析により算出したボルト軸力とタワートップ作用力との関係を示し、図中の縦の実線はそれぞれタワートップ作用力の最小値と最大値を表わす。
