番号	23	写真
路線・河川名等	細野川	
所在地	<small>キョウトシウキョウケイホクホソノチョウ</small> 京都市右京区京北細野町	
提案内容	護岸の改修及び土砂浚渫

府民公募型整備事業(市町村協働型・**府民提案型**)

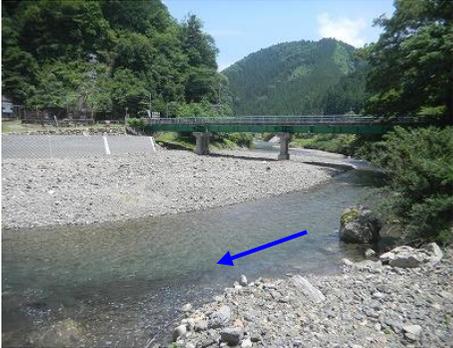
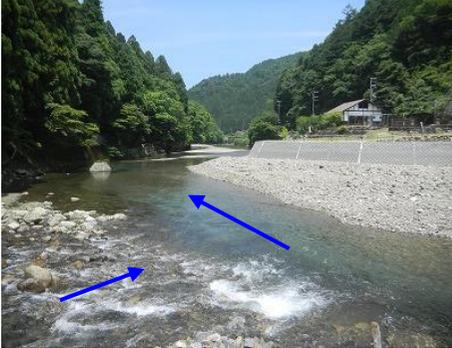
現在の状況	桂川と灰屋川の合流部において、河川が湾曲しており曲部の内側に土砂が堆積し、一部川幅が狭くなっている。 (対象延長 約350m)	<p>写真① 土砂堆積状況</p> <p>写真② 土砂堆積状況</p>
第1・2段チェック	対象施設であり技術審査結果もすべて評価は○である。	
対応案及び実施不可の場合の理由	堆積土砂による河積阻害率が10%を超える箇所について、河床整正、土砂浚渫を行い、治水安全度の向上を図る。

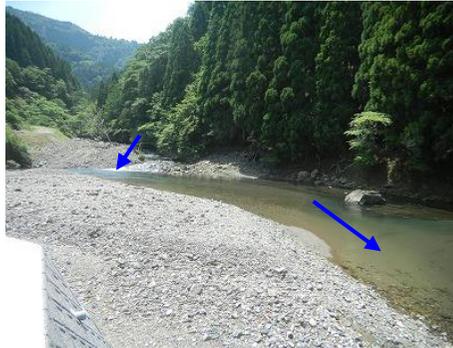
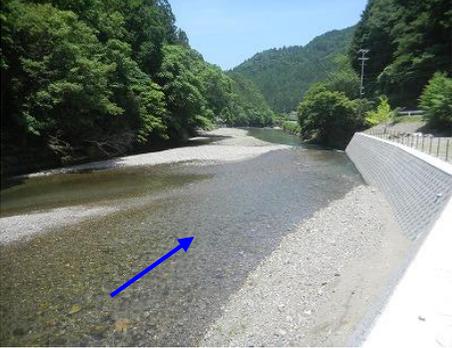
<p>位置図</p> <p>桂川</p> <p>灰屋川</p> <p>草原橋</p> <p>① ② ③ ④</p> <p>— 提案箇所</p> <p><small>(C) 京都府自治体情報化推進協議会 (C) PASCO (C) INCREMENT</small></p>	<p>写真③ 土砂堆積状況</p> <p>写真④ 土砂堆積状況</p>

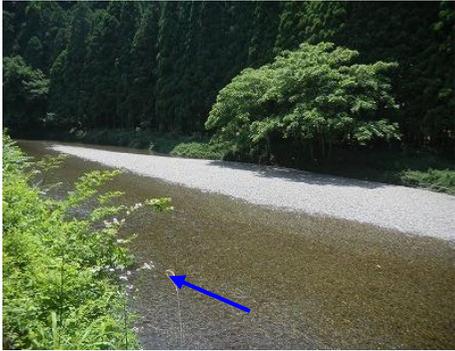
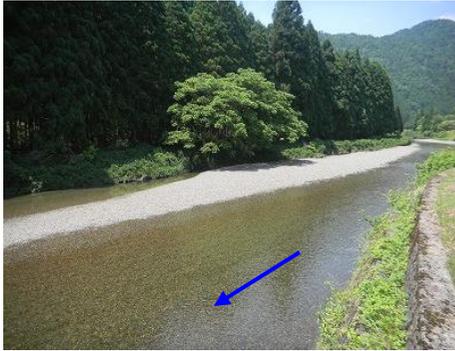
現在の状況	土砂堆積により一部川幅が狭くなっている。 左岸側護岸については、被災箇所は見られないが護岸の天端高が低くなっている箇所がある。 (対象延長 土砂浚渫 約90m)	<p>写真① 土砂堆積状況</p> <p>写真② 土砂堆積状況</p>
第1・2段階チェック	第2段階 × (早期対応の必要性は認められない。)	
対応案及び実施不可の場合の理由	堆積土砂による河積阻害率が10%未満であり、護岸も健全であり、早期対応の必要性が認められない。なお、農業用水取箇所の浚渫は農業用水管理者が行うべきものである。 川

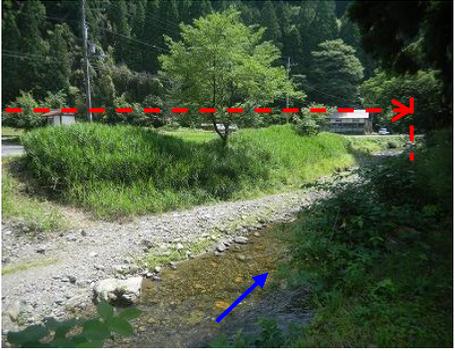
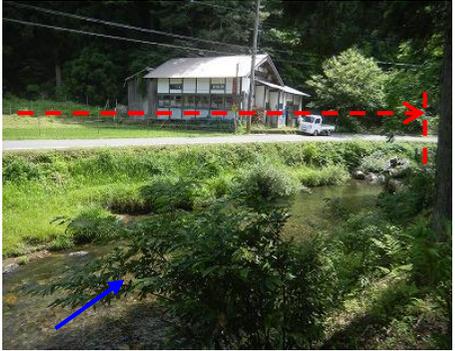
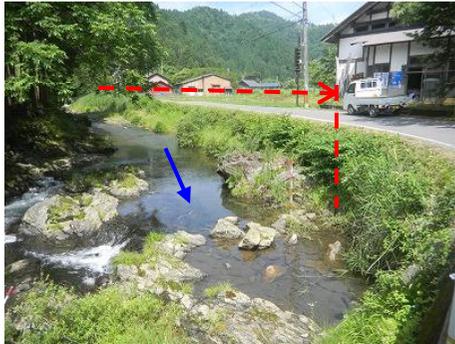
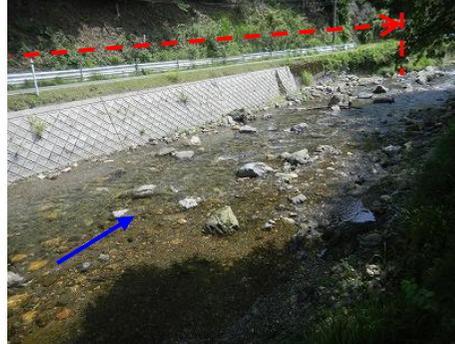
現在の状況	久多川河床より府道までの高さが2.5m程度であるが、周囲の状況に比べ比較的低いとおもわれる。(対象延長 1工区左岸約150m、2工区左岸約100m)

第1・2段チェック	第1段階 × (④大規模な工事であるため)		
対応案及び実施不可の場合の理由	対象外のため、実施しない		
位置図

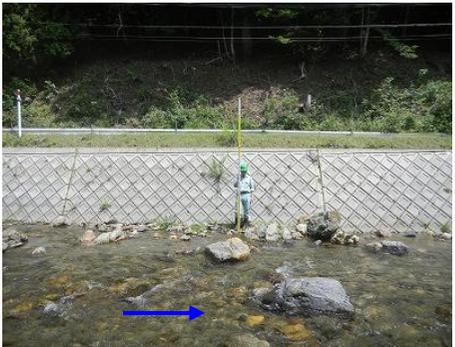
<p>写真⑥ 護岸高2.2m</p>

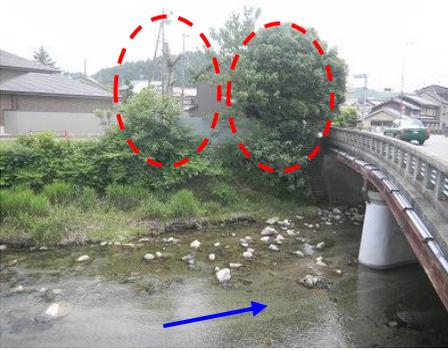
現在の状況	石積護岸から立木が生えている。 (対象延長 左岸約15m)	写真① 提案箇所全景	
第1・2段チェック	対象施設であり技術審査結果もすべて評価は○である。	写真② 雑木	
対応案及び実施不可の場合の理由	提案箇所の雑木は、護岸より繁茂し河積阻害となっており、治水安全度の向上を図るため伐採する。

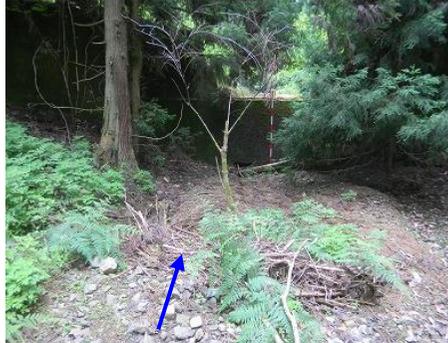
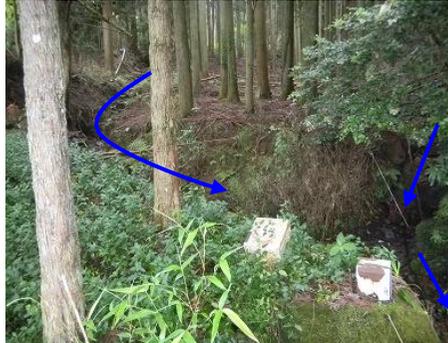
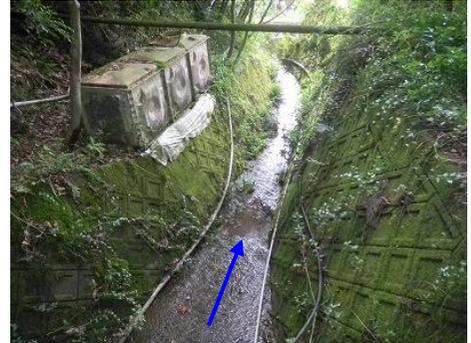
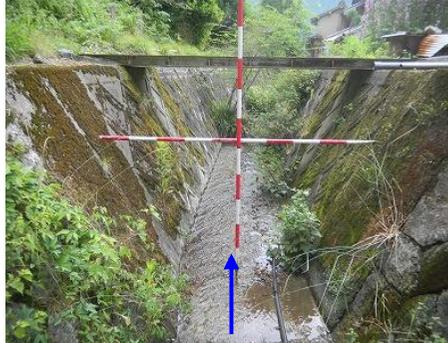
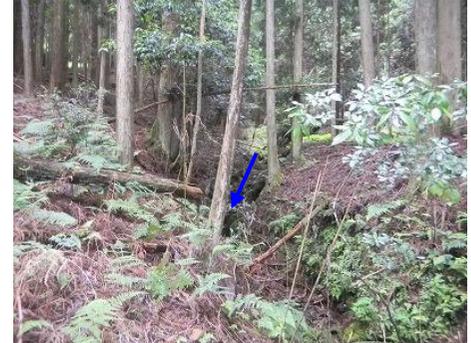
現在の状況	当該区間の上流砂防堰堤より下流へ約130mの区間は流路工がなく川底が洗われ大小の岩が転石している。支川合流部より静原川合流部までは護岸及び川底は整備されているが、住宅地域を曲折して流れている。(対象延長 約220m)

写真① 砂防ダム堆積状況

写真② 提案箇所現況

写真③ 支川合流箇所

写真④ 現況水路

写真⑤ 現況水路

写真⑥ 支川状況

第1・2段チェック	第1段階 × (④大規模な工事であるため)		
対応案及び実施不可の場合の理由	対象外のため、実施しない		
位置図

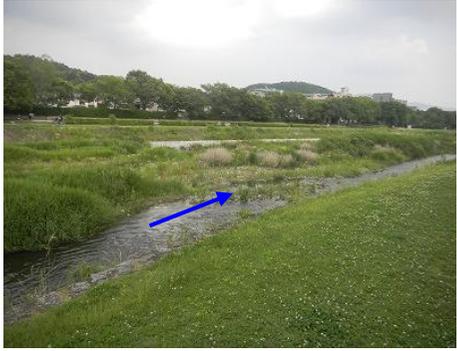
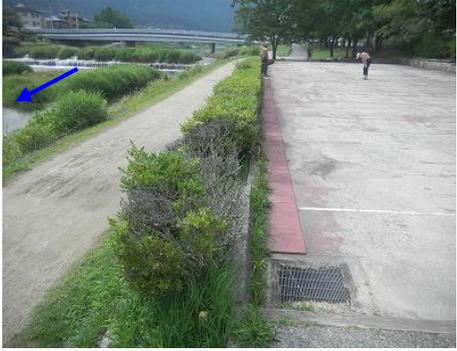
現在の状況	適切に管理されており、特に問題はない。	<p>写真① 提案箇所全景</p>	<p>写真② 提案箇所近景</p>
第1・2段チェック	第1段階 × (②利便性向上・環境整備に関すること)		
対応案及び実施不可の場合の理由	対象外のため、実施しない

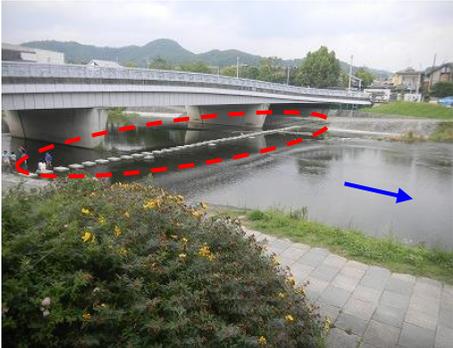
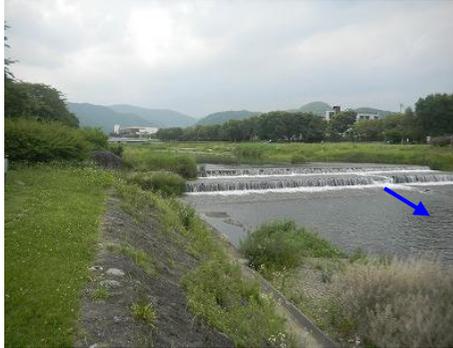
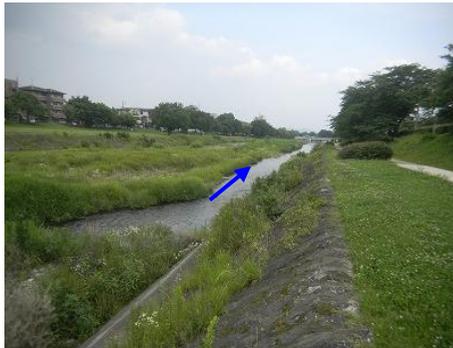
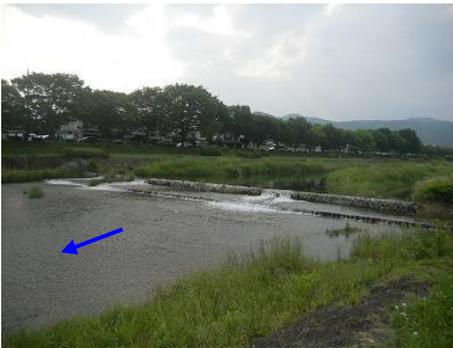
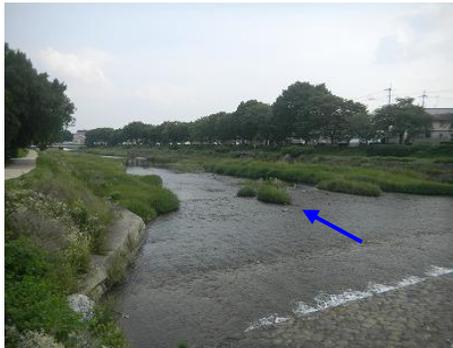
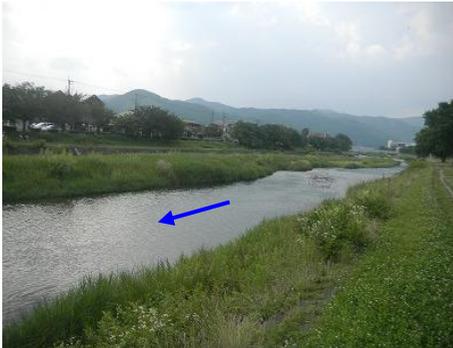
番号	36	写真
路線・河川名等	鴨川	
所在地	<small>キョウトシキタクカミガモアサツユガハラチョウ</small> 京都市北区上賀茂朝露ヶ原町	
提案内容	・鴨川親水のため、西賀茂橋と御蔭橋の間に飛び石を設置。

現在の状況	西賀茂橋と御蔭橋の間では、西賀茂橋下流に飛び石が設置されている。

第1・2段チェック	第1段階 × (②利便性向上や環境整備に関すること)	
対応案及び実施不可の場合の理由	対象外のため、実施しない	
位置図

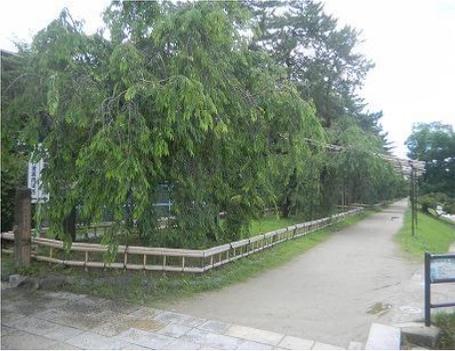
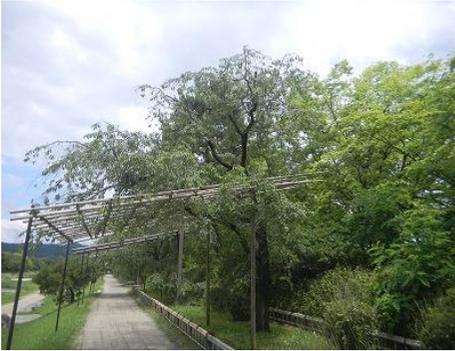
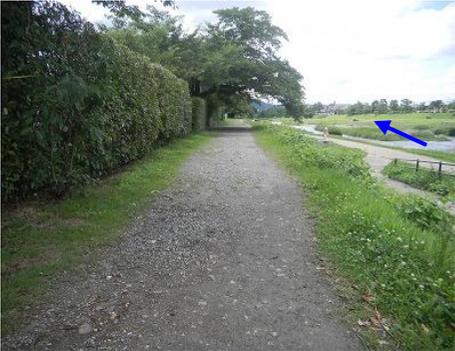
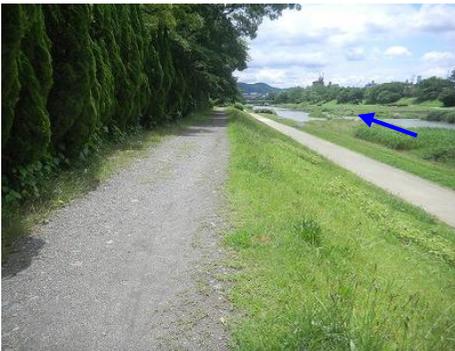
番号	37	写真	
路線・河川名等	鴨川		
所在地	<small>キョウトシキタクカミガモ～サキョウクシモガモ</small> 京都市北区上賀茂～左京区下鴨		
提案内容	<ul style="list-style-type: none"> ・北山大橋から葵橋までの左岸の桜並木の修復。 ・北大路橋から下流左岸側の官民境界の不備。 ・カラミザクラの保全。

現在の状況	近年、やや桜の樹勢が低下している。

第1・2段チェック	第1段階 × (①対象となる施設ではないため。)		
対応案及び実施不可の場合の理由	対象外のため、実施しない		
位置図

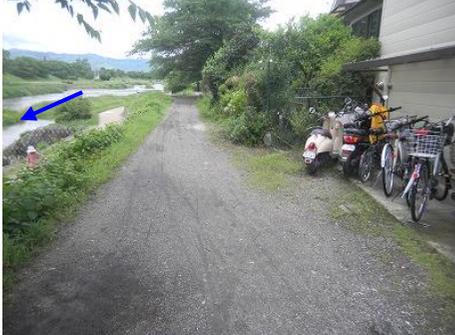
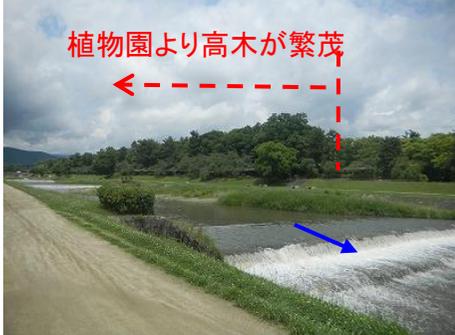
<p>写真⑤ 葵橋付近 左岸現況</p>

<p>植物園より高木が繁茂</p> <p>写真⑥ 右岸より 植物園方向を望む</p>

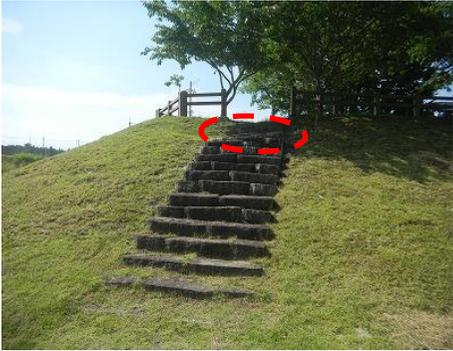
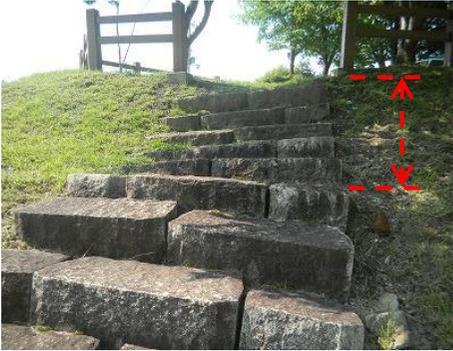
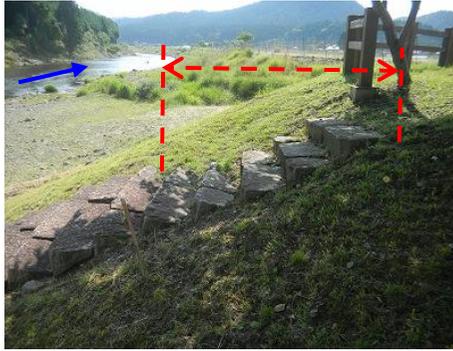
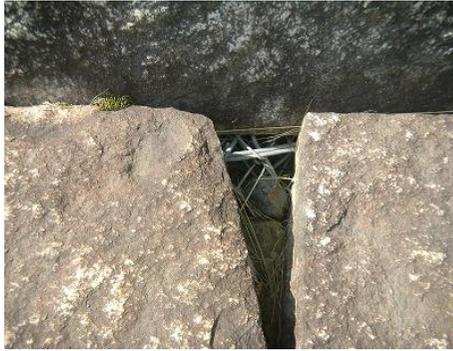
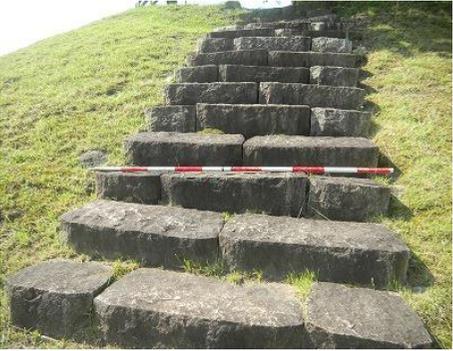
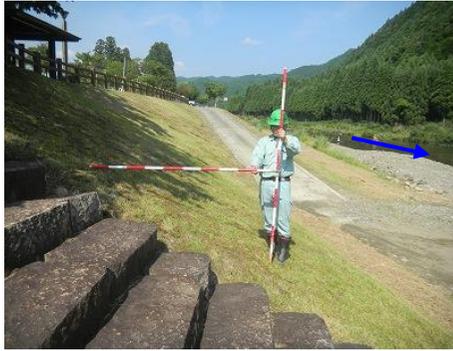
現在の状況	踏幅40cm、蹴上げ20cm、幅2mの石積階段であるが、19段のうち上部5段が不等沈下している。 なお、石積階段の基礎には蛇籠が使用されていると思われる。 (対象延長 右岸約2m)

第1・2段チェック	第2段階 × (早期対応の必要性は認められない。)		
対応案及び実施不可の場合の理由	階段上部の5段が不等沈下しているが、公園利用者が使用するにあたり特に危険な状態ではなく、早期対応の必要性は認められない。経過観察を行う。

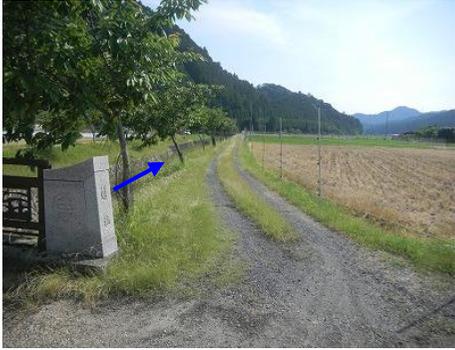
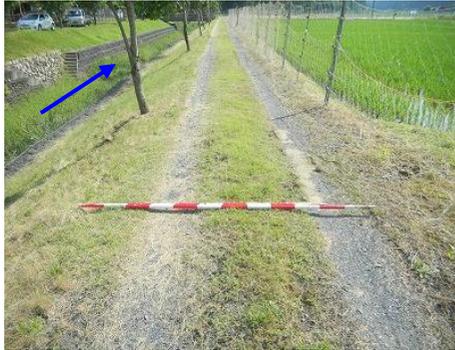
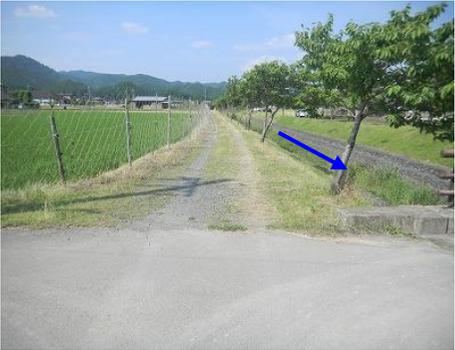
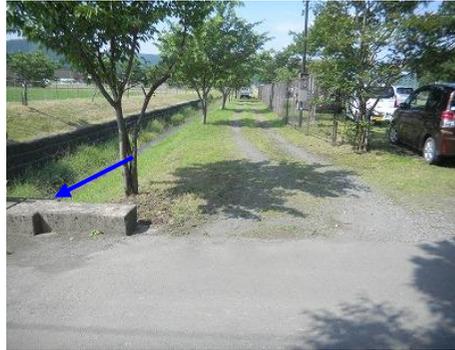
現在の状況	兩岸共に砂利敷による堤防であり、幅員は右岸で2.4m、左岸で3.0mである。 また、桜の植樹がなされて大きく成長している。 (対象延長 兩岸約170m)	<p>写真① 提案箇所右岸 現況</p> <p>写真② 右岸幅員 2.4m</p>
第1・2段チェック	第1段階 × (②利便性向上や環境整備に関すること)

対応案及び実施不可の場合の理由	対象外のため、実施しない	<p>写真③ 提案箇所右岸 現況</p> <p>写真④ 提案箇所左岸 現況</p>
位置図

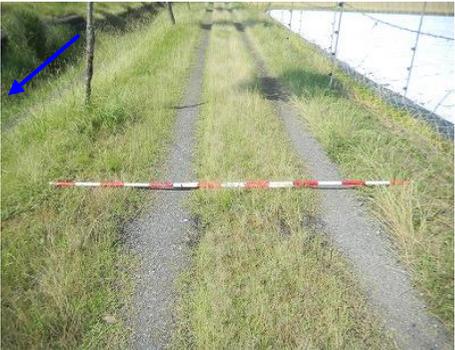
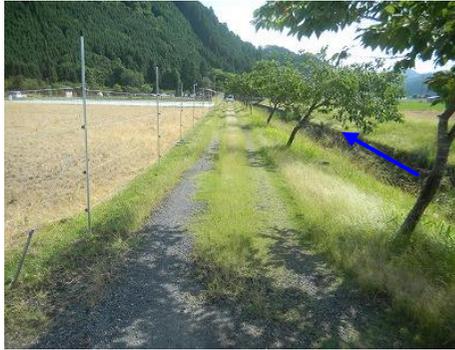
<p>写真⑤ 左岸幅員 3.0m</p> <p>写真⑥ 提案箇所左岸 現況</p>

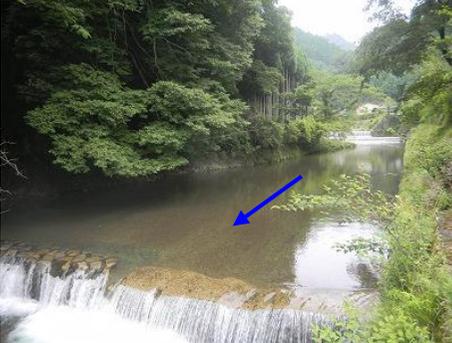
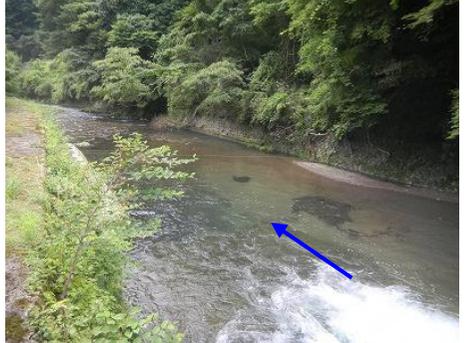
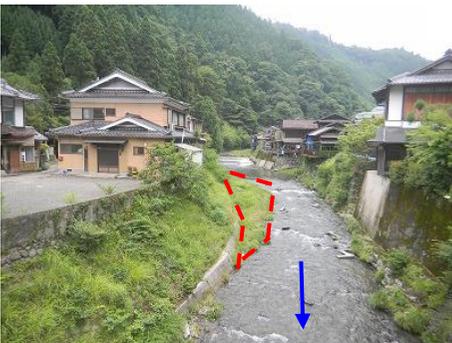
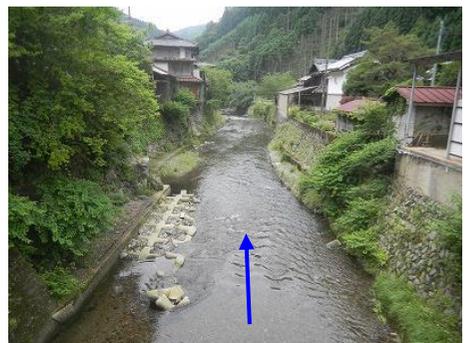
現在の状況	河川が蛇行して流下しており、湾曲部の内側に若干土砂が堆積し、一部川幅が狭くなっている。 (対象延長 約640m)	写真① 提案箇所	写真② 提案箇所
第1・2段チェック	第2段階 × (早期対応の必要性が認められない。)

対応案及び実施不可の場合の理由	堆積土砂は護岸基礎付近で河積阻害率が10%未満であり、治水安全上問題はなく、早期対応の必要性が認められない。経過観察を行う。	写真③ 提案箇所	写真④ 提案箇所
位置図

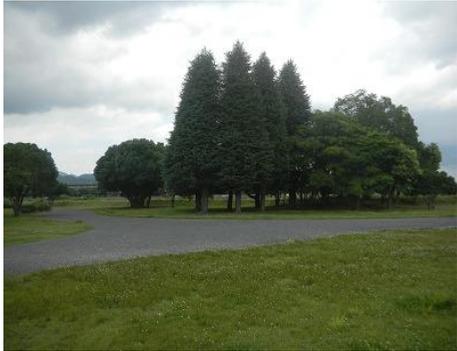
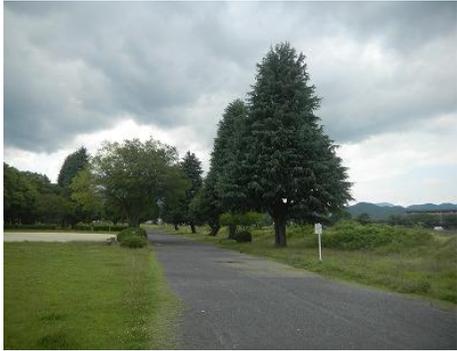
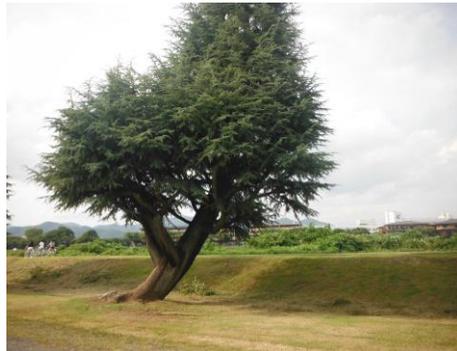
写真① 提案箇所	写真② 提案箇所
		写真③ 提案箇所	写真④ 提案箇所
		写真⑤ 提案箇所

現在の状況	樹木(ヒマラヤスギなど)が大きく枝を張っている状態である。

第1・2段チェック	対象施設であり技術審査結果もすべて評価は○である。		
対応案及び実施不可の場合の理由	当公園には運動施設もあるため、多くの児童や住民の方が利用者されており、歩行者等の通行安全を確保するため、通行上支障となる枝の剪定や、落下しそうな枯れ枝の剪定を行う。		
位置図

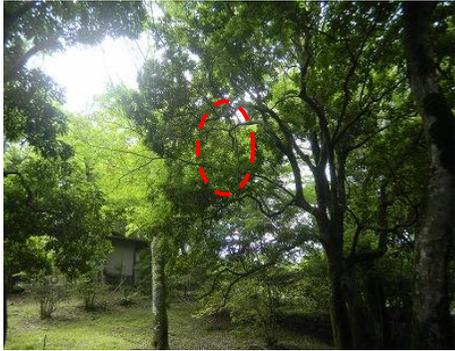
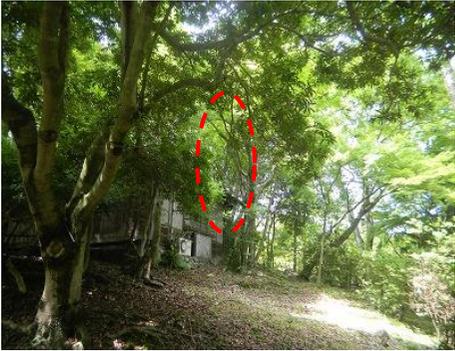
現在の状況	枯れ枝が樹木の枝葉に引っかかっている状況である。			
第1・2段チェック	対象施設であり技術審査結果もすべて評価は○である。			
対応案及び実施不可の場合の理由	当公園は海外からの観光客も非常に多く、多数の方が利用されており、歩行者等の通行安全を確保するため、通行上支障となる枝の剪定や、落下しそうな枯れ枝の剪定を行う。			
位置図

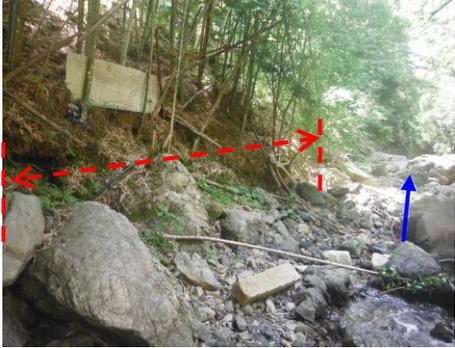
現在の状況	当該区間において土羽護岸であり、一部、侵食されているが、多くは岩が露出している。 (対象延長 左岸約20m)	<p>写真① 提案箇所</p> <p>写真② 提案箇所</p>
第1・2段チェック	第2段階 × (早期対応の必要性が認められない。)	
対応案及び実施不可の場合の理由	背後地は山林であり、谷地形であり川幅も広く溢水の可能性は低い。護岸整備の早期対応の必要性が認められない。

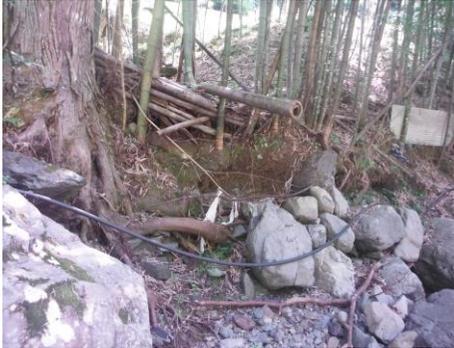
<p>写真③ 提案箇所</p> <p>写真④ 提案箇所</p>
位置図
