府民公募型整備事業（府民提案型）技術審査一覧【京都市域】

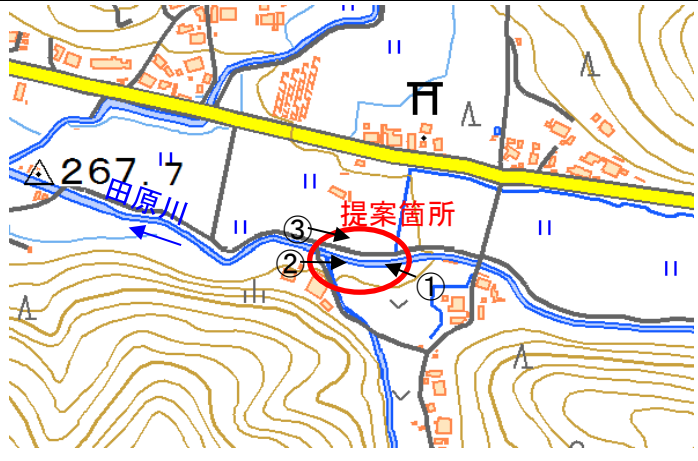
写真③

現在の状況	自然河岸が出水の度に侵食を受けて切り立っており、侵食の増大や崩壊により農地への被害が懸念される。	写真②

第1・2段チェック	対象施設であり技術審査結果もすべて評価は○である。	
対応案及び実施不可の場合の理由	今後の大雨による流水から堤防の崩壊を防ぐため、護岸の整備を図る必要がある。 護岸高さは左岸の既設高さとし、犬走りや昇降路は設置しない。	
位置図

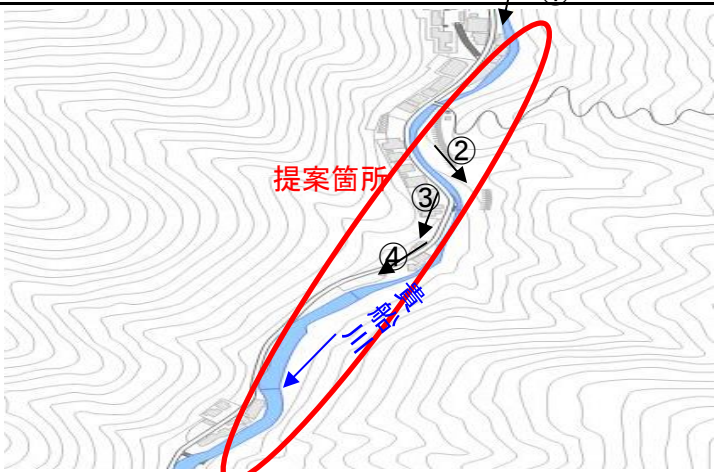
写真③	写真④

現在の状況	堆積土砂により流水部分が狭まり、流水が護岸に当たる状態になっており、洗掘による護岸崩壊の被害が懸念される。	写真①	写真②
第1・2段チェック	対象施設であり技術審査結果もすべて評価は○である。		
対応案及び実施不可の場合の理由	今後の大雨の流水による護岸水衝部への崩壊を防ぐため、河床整正を行う。		
位置図
