教育関係資料

(教育委員会所管分)

- 技術審査一覧 (安心・安全整備) P 1
- 箇所調書 (安心・安全整備) P 2

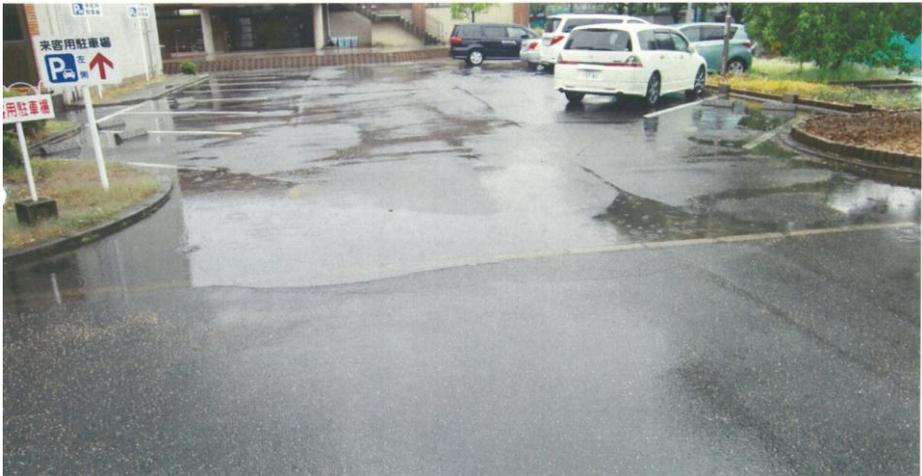
提案内容	<p>正門から昇降口・体育館にかけて舗装されているが、窪みが多数できており、雨が降ると一帯に水たまりができる。特に正門から昇降口間の窪みが著しい。登下校する生徒や保護者等の来校者が毎日通る場所であるが、躓きけがをする危険性があるため、窪み箇所を中心にアスファルト舗装をしてほしい。</p>	
現在の状況	<p>舗装の不陸が著しく、継ぎ接ぎ部分や窪んだ箇所に砂が溜まりやすく滑りやすい状態となっている。</p>

対応案及び実施不可の場合の理由	<p>【実施する】 提案のとおり窪みが生じている箇所を中心に、舗装面の不陸改修を行う。</p>	
位置図
