府民公募型整備事業（府民提案型）技術審査一覧【京都市域】

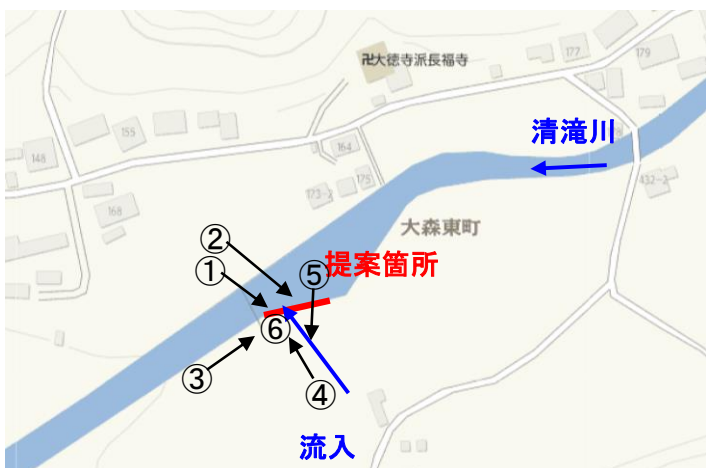
第1・2段チェック等	第1段階 × (⑤他事業で実施する。)		
対応案及び実施不可の場合の理由	崩壊した護岸については、今後の大雨による流水による増破を防ぐため、他事業で護岸改修を実施する。	<p style="text-align: center;">写真③ 写真④</p>	
位置図

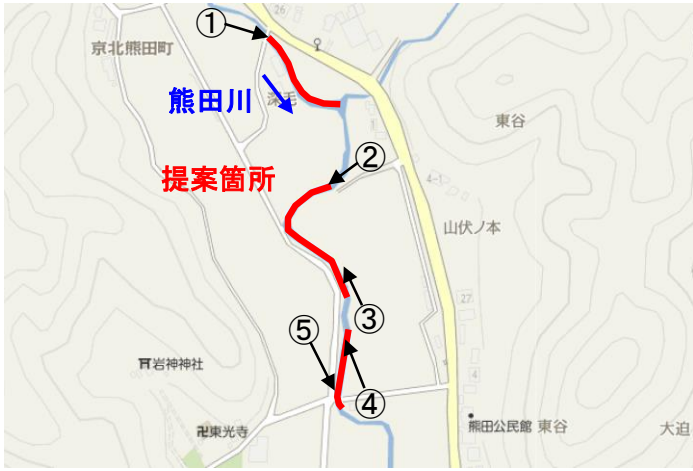
提案内容	土砂浚渫 (総延長:約250m)	<p style="text-align: center;">写真①</p> <p style="text-align: center;">写真②</p>	
現在の状況	土砂等が川に堆積し川幅が狭くなっており、その堆積した土砂に雑草が生い茂っている。豪雨による増水時には、溢水の危険性がある。

第1・2段チェック等	対象施設であり技術審査結果もすべて評価は○である。	<p style="text-align: center;">写真③</p> <p style="text-align: center;">写真④</p>	
対応案及び実施不可の場合の理由	堆積土砂の著しい箇所においては土砂の除去を、河床洗掘の恐れのあるには河床整正を行い、河川管理上の治水安全度の向上を図る。

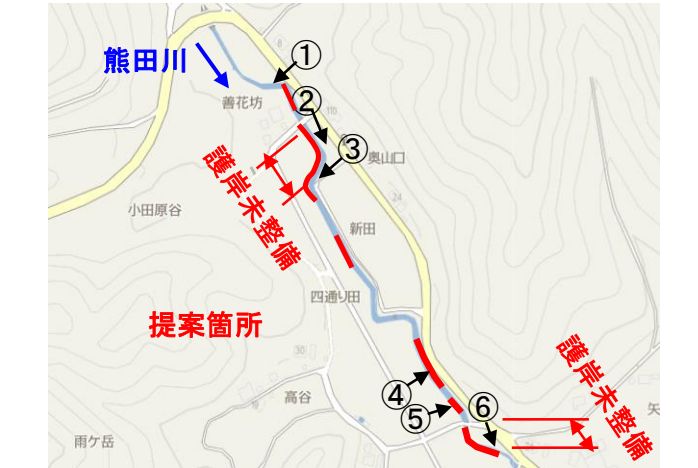
<p>写真⑤</p> <p>写真⑥</p>

提案内容	護岸整備(両岸 総延長:約94m 7箇所) 土砂浚渫(総延長:150m)	<p>写真①</p> <p>写真②</p>
現在の状況	土羽護岸の箇所があり、一部区間で崩れている。また、護岸の一部が損傷している。(写真②、③、④、⑤) 土砂等が川に堆積し川幅が狭くなっており、その堆積した土砂に雑草が生い茂っている。豪雨による増水時には、溢水の危険性がある。なお、①の区間は、京都府管理区間外である。

第1・2段チェック等	対象施設であり技術審査結果もすべて評価は○である。	<p>写真③</p> <p>写真④</p>
対応案及び実施不可の場合の理由	崩壊した護岸については、今後の大雨による流水による増破を防ぐため、提案どおり護岸の改修を図る。未整備区間は、土羽の崩壊区間のみ実施。 堆積土砂の著しい箇所においては、土砂浚渫・河床整正を行い、河川管理上の治水安全度の向上を図る。
