府民公募型整備事業（府民提案型）技術審査一覧【京都市域】

番号	39	写真	
路線・河川名等	桂川		
所在地	<small>キョウトシ サキョウク ハナセ ハラチ チョウ</small> 京都市左京区花脊原地町		
提案内容	護岸改修(右岸 総延長:約35m)

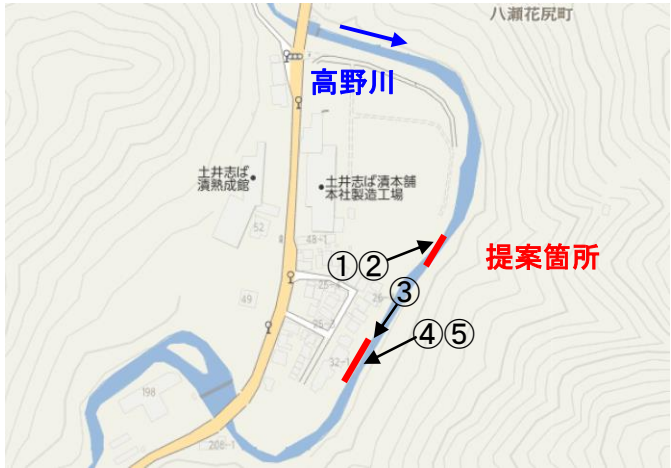
所在地	<small>キョウトシ サキョウク ヤセ ハナジリチョウ</small> 京都市左京区八瀬花尻町		
提案内容	護岸改修 (右岸 延長:約20m) 倒木の撤去 (左岸)		
現在の状況	山腹が表層崩壊を起こし樹木が倒れ河川内に滞留し、川の流れを阻害している。また直下流の左岸は、河床低下により川底部の護岸が抜けている。	<p style="text-align: center;">写真① 写真②</p>

第1・2段チェック等	対象施設であり技術審査結果もすべて評価は○である。		
対応案及び実施不可の場合の理由	今後大雨による流水による増破を防ぐため、崩壊している護岸は護岸改修を、倒木の撤去は河川管理上の支障となる樹木について実施する。	<p style="text-align: center;">写真③ 写真④</p>	
位置図
