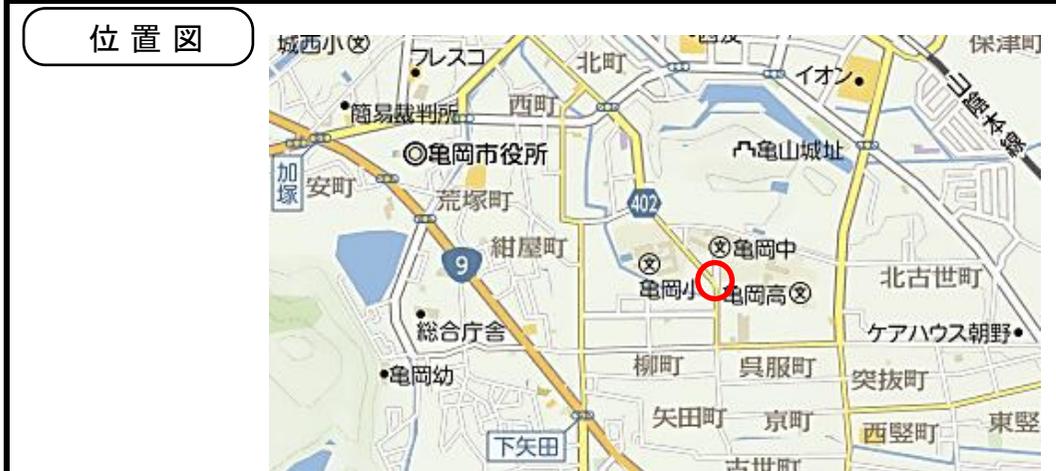
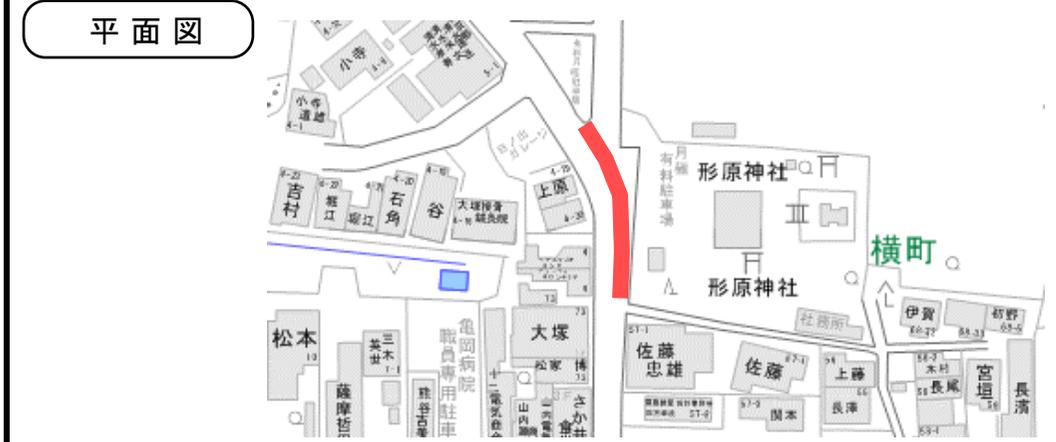
現況写真

施設名	王子並河線
提案区分	安心・安全整備
提案箇所	亀岡市旅籠町57地先から内丸町4-3地先まで
提案内容	側溝設置
現在の状況	道路敷と民地との境界が未確定であり、また、内水処理の方法についても、亀岡市との調整が必要。

実施しない（道路敷と民地との境界の整理が必要のため）

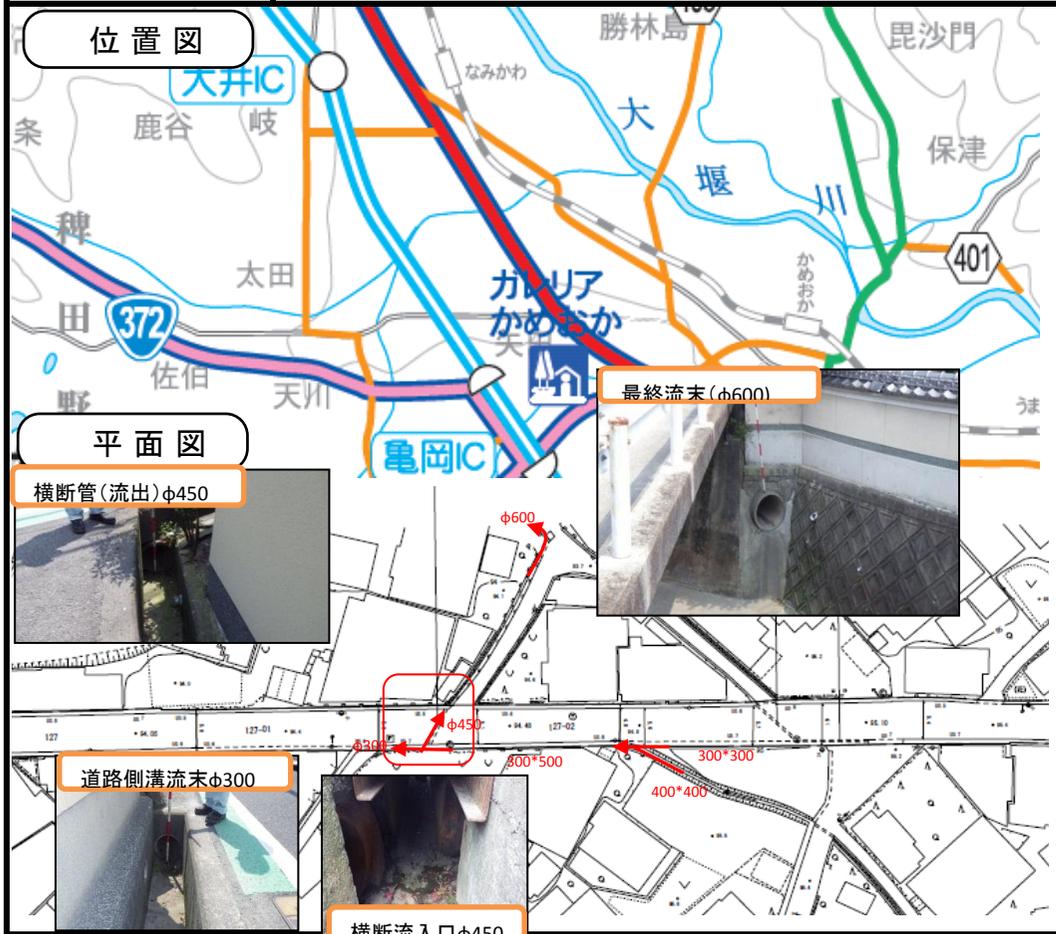
施設名	王子並河線
提案区分	安心・安全整備
提案箇所	亀岡市大井町並河
提案内容	横断管の改良
現在の状況	道路排水ではなく、背後地の宅盤排水が処理できていないことと横断管が変則的に屈曲しているため、大雨時に溢水する。

審査結果	実施しない（亀岡市のまちづくり計画の対応のため）
------	--------------------------

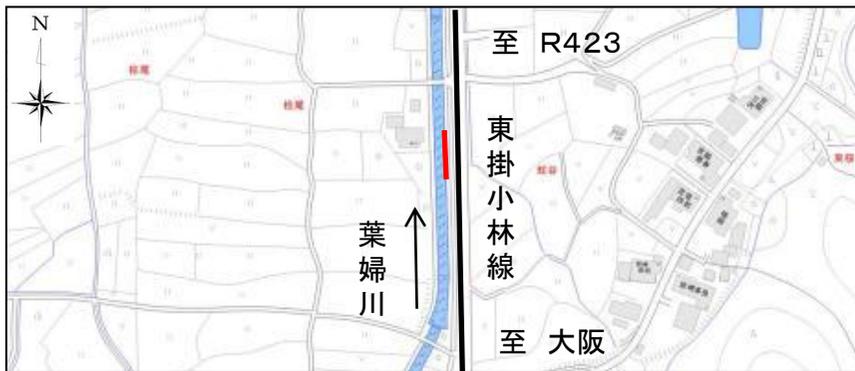
平面図

施設名	葉婦川(砂防)
提案区分	安心・安全整備
提案箇所	亀岡市曾我部町寺 桧尾 東掛小林線と旧府道角から下流約60m
提案内容	堤防修繕
現在の状況	落差工下流部で河床洗掘を原因として護岸の破損が見られる。下流部は根継工が実施されている。(提案 110と隣接)

実施①

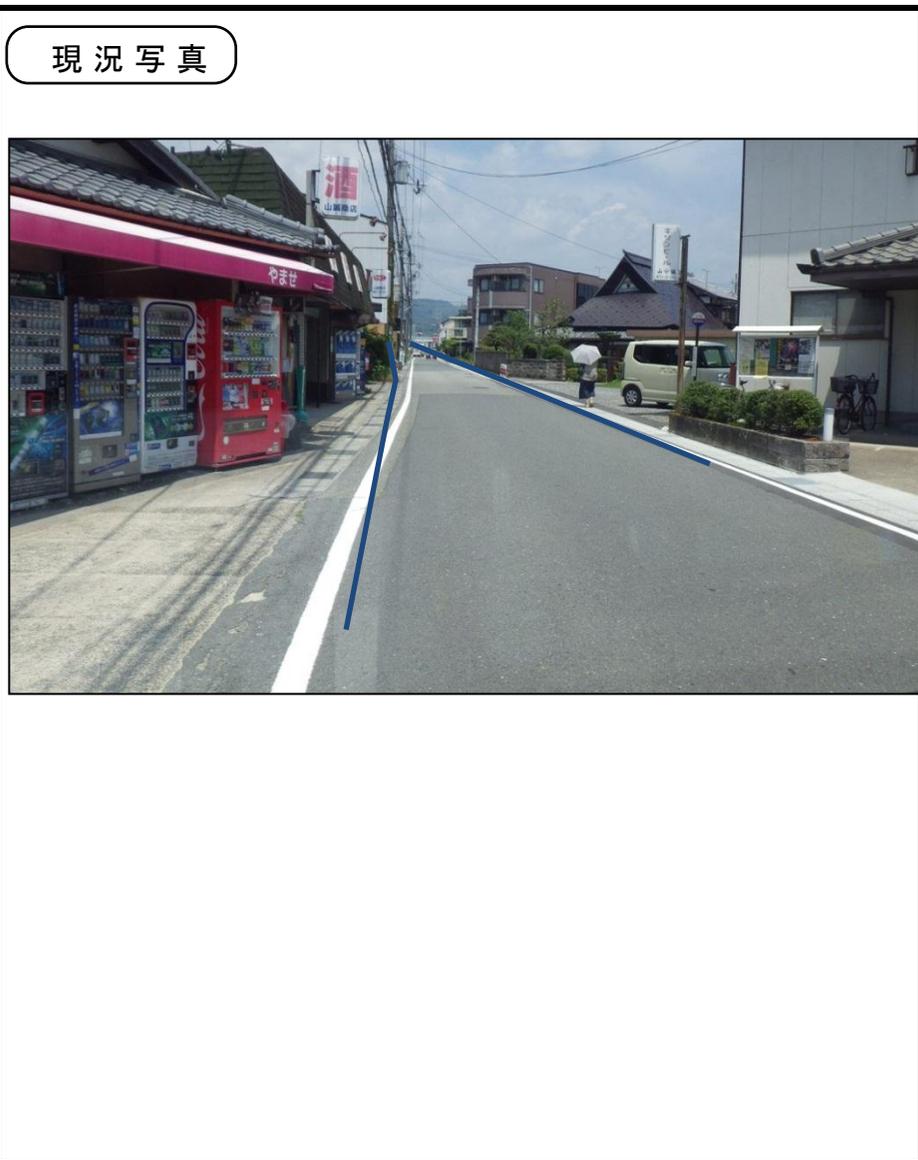
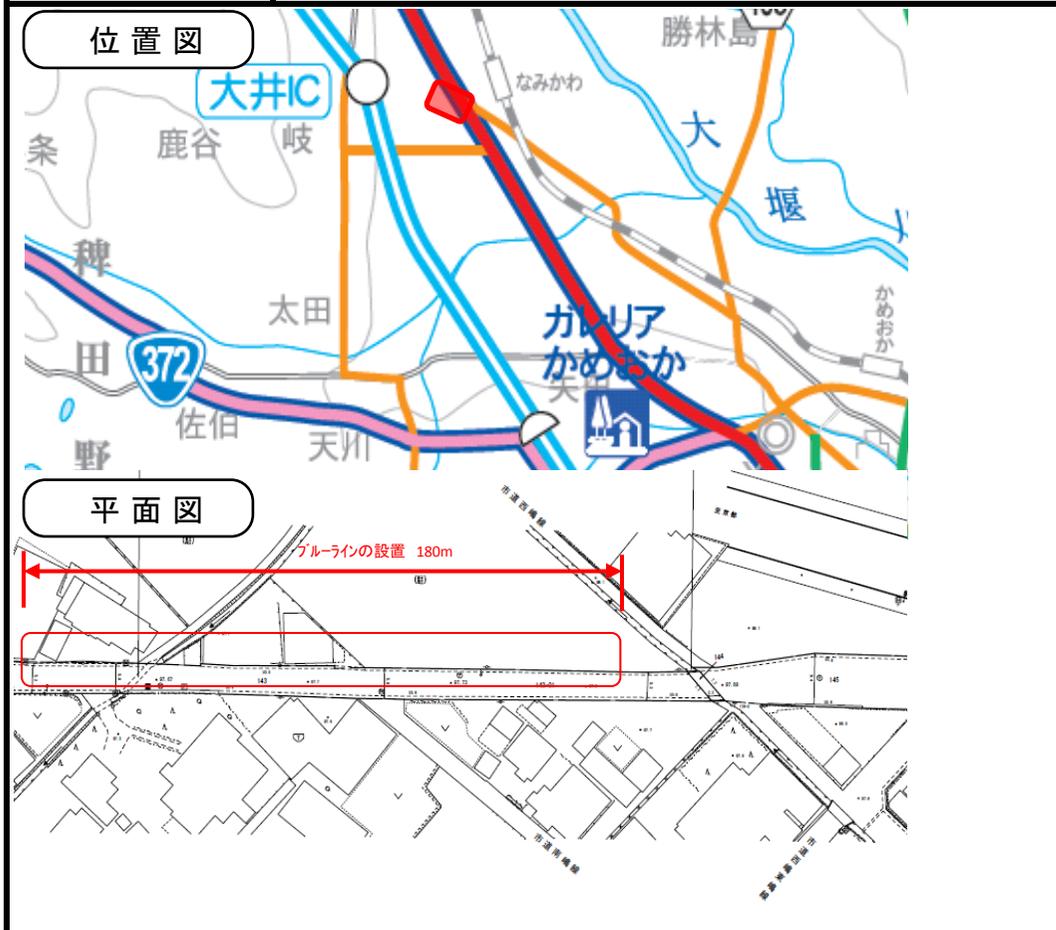
施設名	王子並河線
提案区分	安心・安全整備
提案箇所	亀岡市大井町並河～土田
提案内容	ブルーライン標示の設置
現在の状況	並河駅から土田交差点に向かい要望区間(約300m)が幅員が狭くなり歩行者の通行に支障がある。また、直線区間であり車両の速度も速い。

審査結果	実施しない (関係機関との調整に時間が必要)
------	------------------------

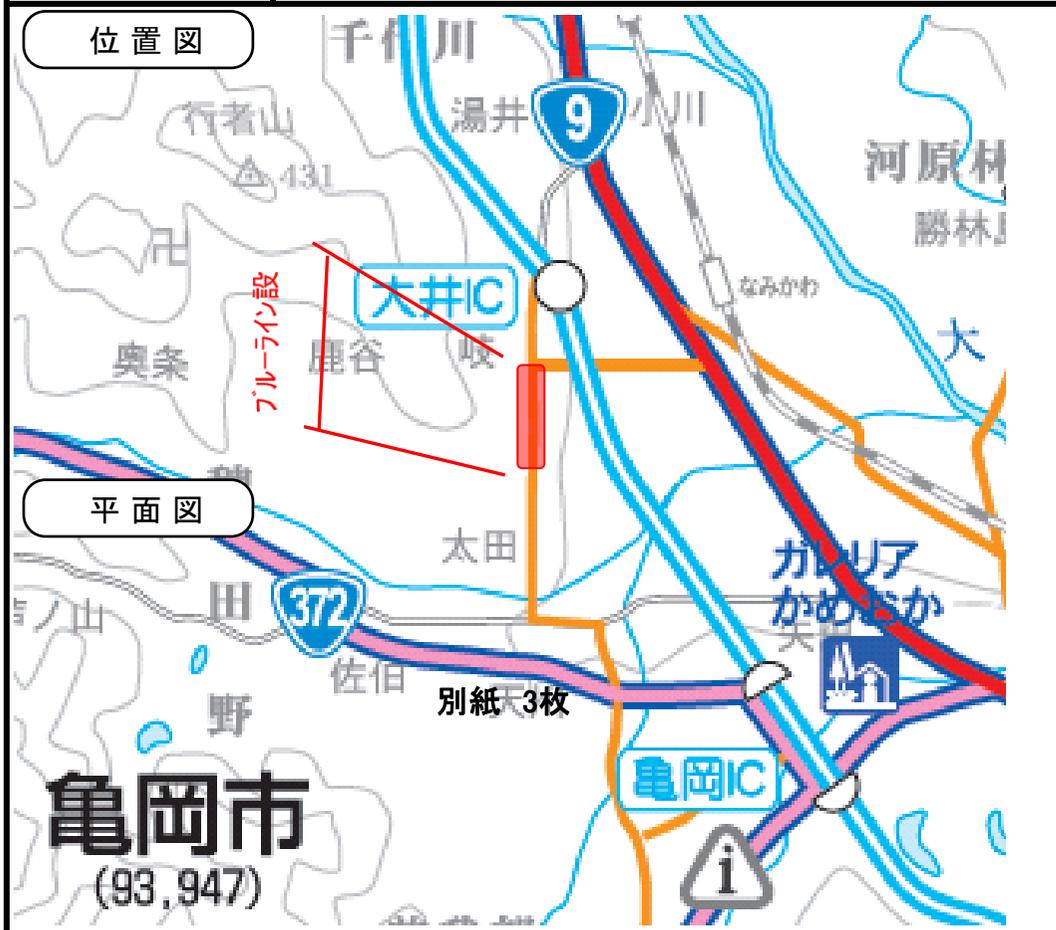
施設名	東掛小林線
提案区分	安心・安全整備
提案箇所	亀岡市大井町南金岐
提案内容	ブルーライン標示の設置
現在の状況	大井IC付近の交差点より北側の市道までブルーラインが設置されている状況で、この交差点から南約800m区間も幅員狭小の区間が続く。

実施しない (関係機関との調整に時間が必要)

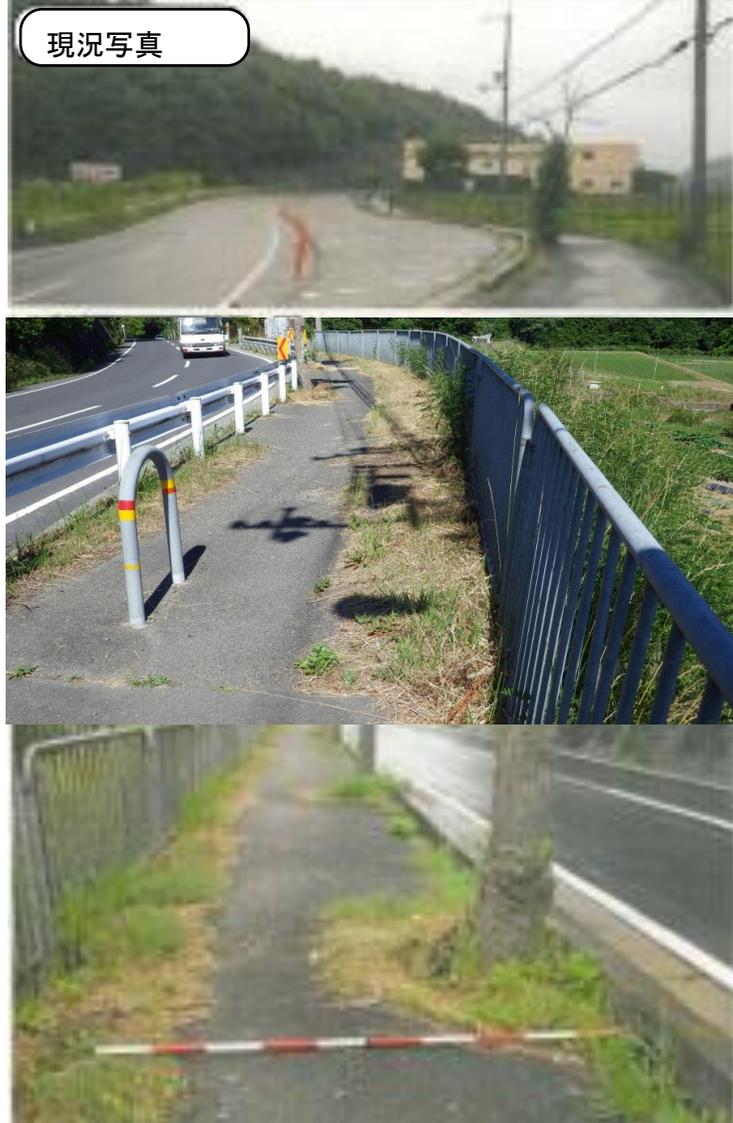
施設名	宮前千歳線
提案区分	安心・安全整備
提案箇所	亀岡市宮前町神前
提案内容	街路樹の撤去及びガードレールの設置
現在の状況	歩道の有効幅員は2.2mであるが植栽箇所では約半分の1m強まで狭くなっている。また、雑草も植栽樹及び路肩から生えており、除草前の状態ではほとんど通行できる幅が無い。除草の回数は年1~2回程度を実施。千々川より千代川側では木の根による舗装の痛みが著しい。
