施設名	本梅川
提案区分	安心・安全整備
提案箇所	亀岡市宮前町宮川（仮谷橋上下流）
提案内容	土砂浚渫
現在の状況	仮谷橋付近は河川断面が広がっていることもあり、堆積が見られる。 なお、H24で浚渫を行ったゴム堰（提案箇所118）の下流である。

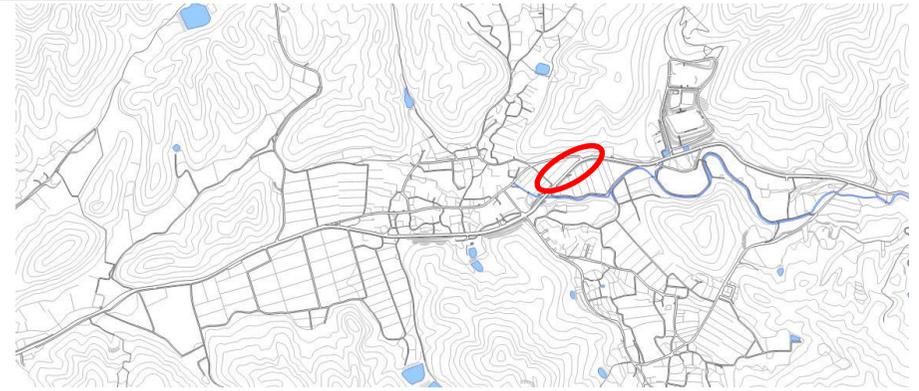
平面図

施設名	宮前千歳線
提案区分	安心・安全整備
提案箇所	亀岡市宮前町神前 (段川)
提案内容	道路照明灯の設置
現在の状況	基準上、道路照明の設置箇所に該当しない。

審査結果	実施しない (設置基準に照らし不要であるため)
------	-------------------------

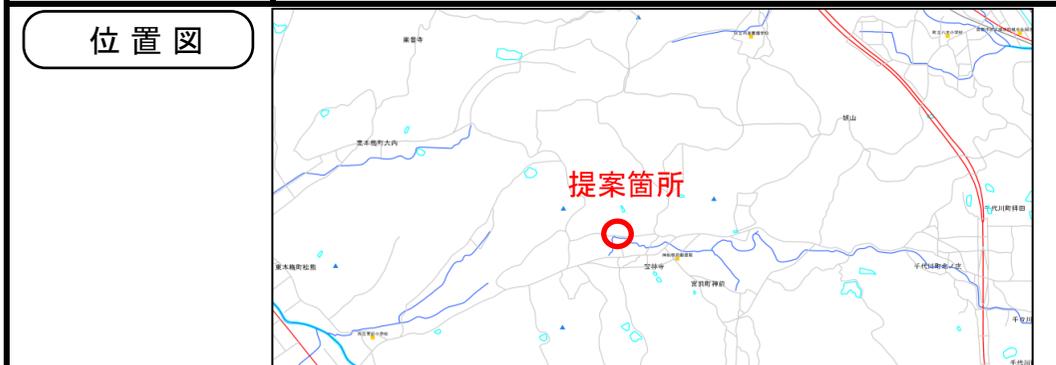
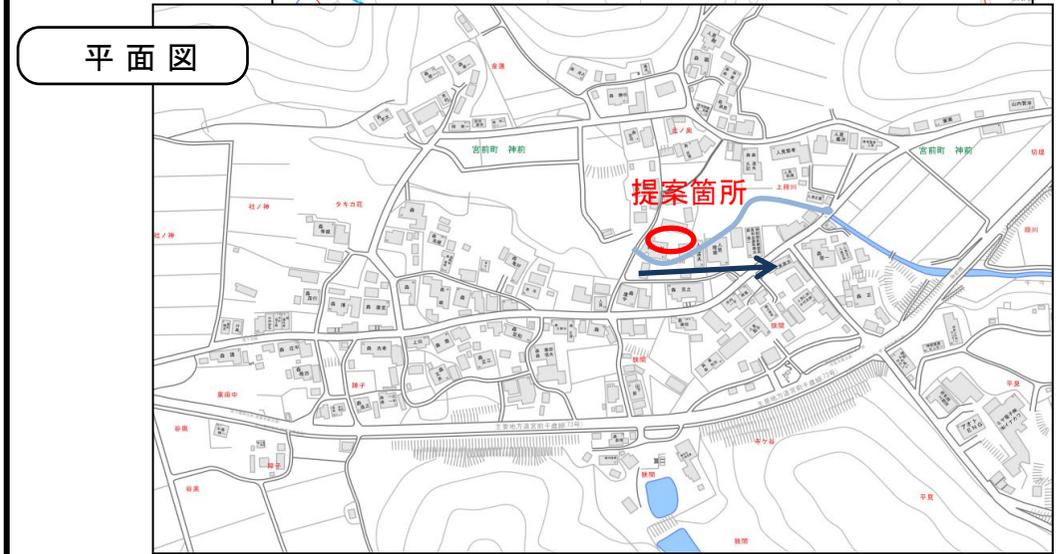
施設名	千々川
提案区分	安心・安全整備
提案箇所	亀岡市宮前町神前(上段川)
提案内容	土砂浚渫
現在の状況	千々川一級河川の起点付近。小さな河積に、草木が生い茂っている。土砂の堆積具合は低い。

実施①(9月の台風18号の影響により、土砂が流失したため、実施しません。)

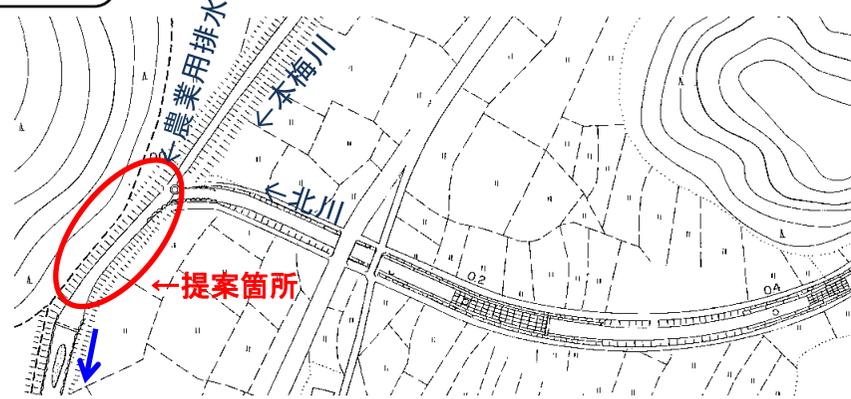
平面図

施設名	本梅川
提案区分	安心・安全整備
提案箇所	亀岡市宮前町猪倉
提案内容	護岸改修
現在の状況	北側合流部付近。農業用排水路との合流部は本梅川堤防が下がるなど霞機能を有する部分。河床の洗掘は見られない。自然河岸の法尻のえぐれが若干みられるが、自然河岸の変状にまではいたっていない。(市町村共同型 亀岡-9と同一箇所)

河床の洗掘無し (水深 約40cm (堰上げ中))

若干の法尻のえぐれ (えぐれ 約10~20cm)

実施しない (早期対応の必要性はない。経過観察を続ける)

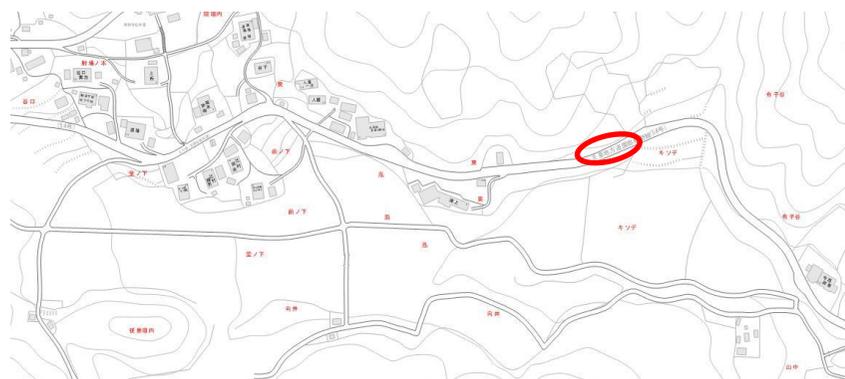
平面図

施設名	園部能勢線
提案区分	安心・安全整備
提案箇所	亀岡市畑野町
提案内容	法面処理および側溝改修
現在の状況	法面の土砂等が側溝に詰まり、路面排水が処理できない。

実施②

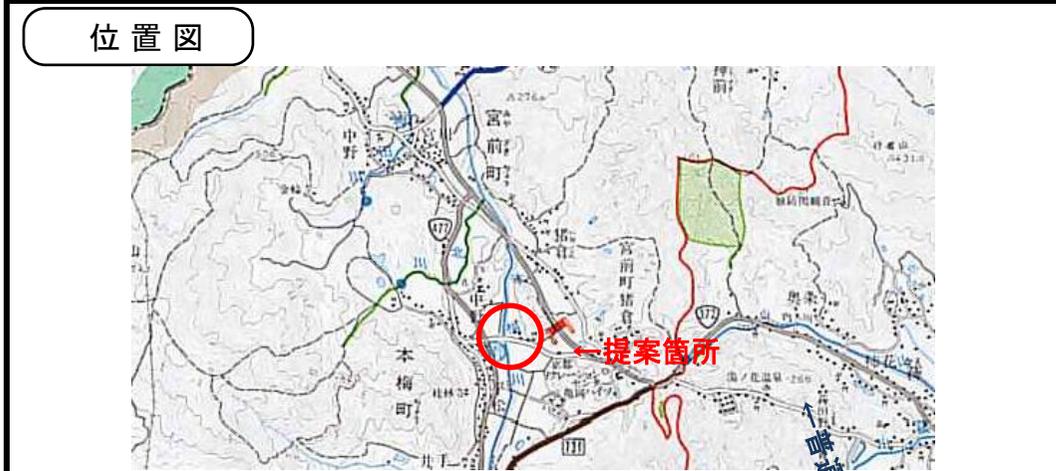
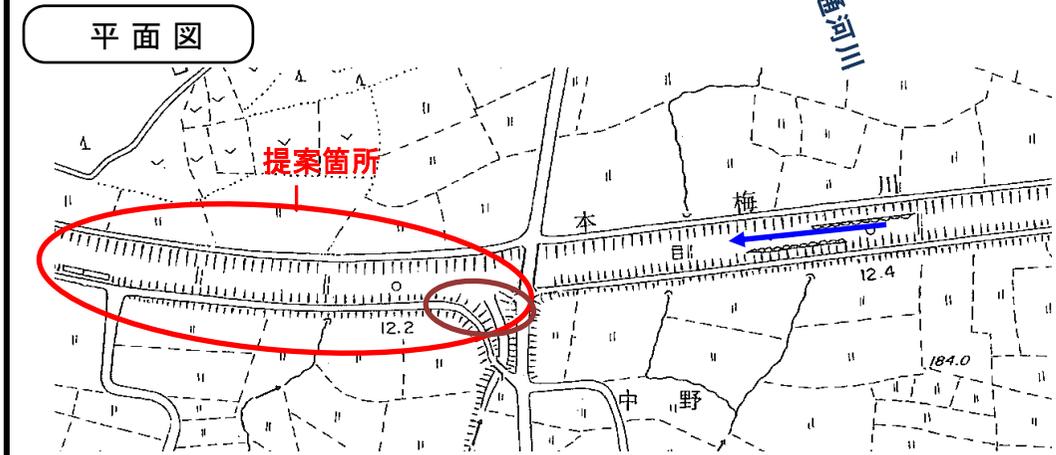
施設名	本梅川
提案区分	安心・安全整備
提案箇所	亀岡市本梅町中野（中野大橋下流）
提案内容	護岸改修及び土砂浚渫
現在の状況	中野大橋直下流の普通河川合流部での土砂堆積が見られる。その他の部分については、現在も少し堆積が見られるが、治水上支障になるほどではない。

審査結果	実施①（中野大橋直下流のみ土砂浚渫を実施。護岸改修は実施しない）
------	----------------------------------

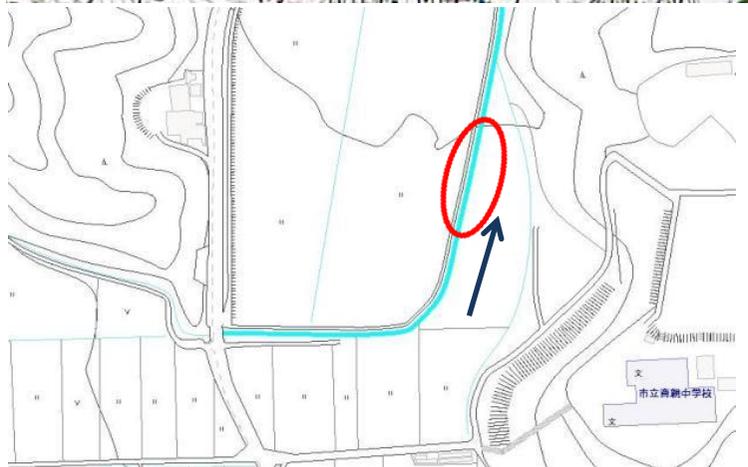
平面図

施設名	北川
提案区分	安心・安全整備
提案箇所	亀岡市本梅町中野 (昨年度の浚続き約100m)
提案内容	護岸改修および土砂浚渫
現在の状況	土砂の堆積は見受けられない。

実施しない (早期対応の必要性はない。経過観察を続ける)

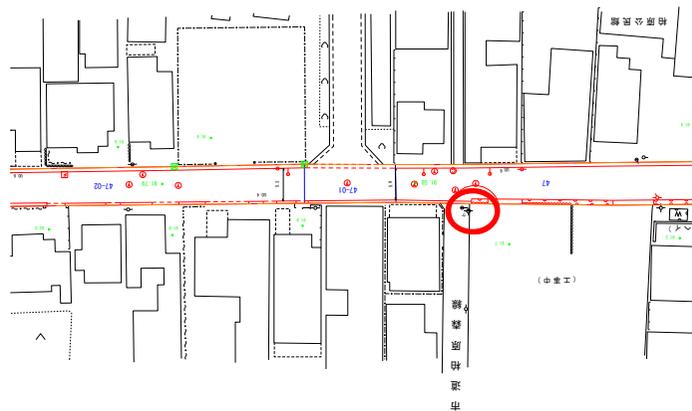
平面図

施設名	王子並河線
提案区分	安心・安全整備
提案箇所	亀岡市篠町柏原
提案内容	道路照明灯の設置
現在の状況	市道との交差点で、電柱には街灯が設置されているが、横断歩道部に道路照明灯は設置されていない。

実施② (地元及び関係機関との調整が必要)

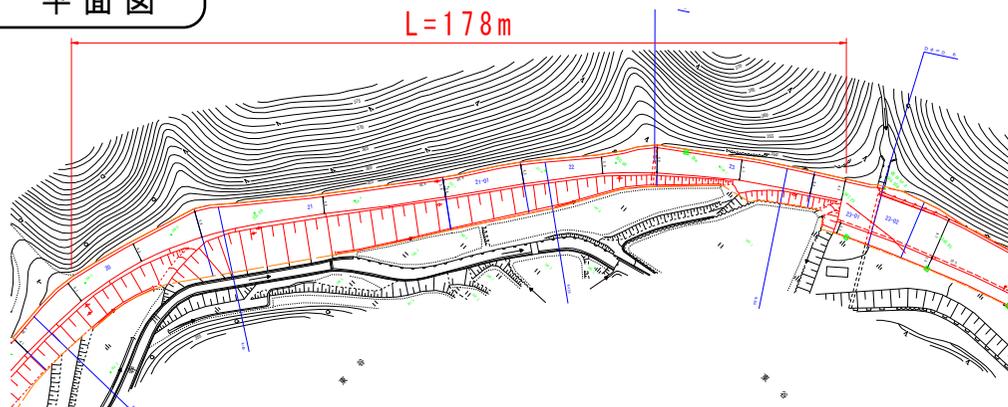
平面図

施設名	柚原向日線
提案区分	安心・安全整備
提案箇所	亀岡市西別院柚原 柚原から万願寺方面
提案内容	落石防護柵の設置
現在の状況	所々岩肌が見えている箇所があるが、落石の恐れは少なく緊急性はない。
