施設名	由良川
提案区分	安心・安全整備
提案箇所	京丹波町中 わちがわはしより上流約300m
提案内容	土砂浚渫及び樹木の伐採

府民公募型整備事業(府民提案型)

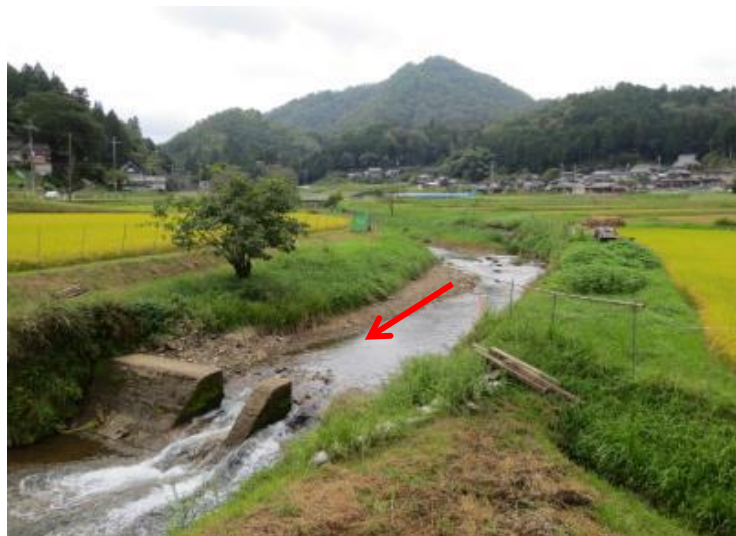
(上流工区)

現在の状況	上流は土砂が堆積しているが、下流は堆積が見られない
-------	---------------------------

審査結果	実施② (上流区間のみ実施。)
------	-----------------

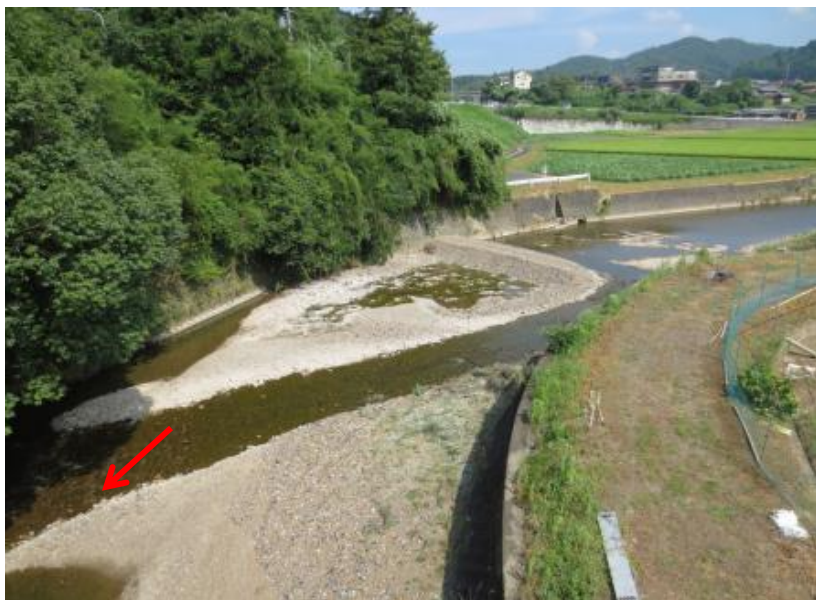
提案箇所 3

現在の状況	土砂が堆積している
-------	-----------

実施② (提案箇所4、5の土砂浚渫のみ実施。)
