施設名	土師川
提案区分	安心・安全整備
提案箇所	京丹波町鎌谷中 中筋
提案内容	護岸修繕

府民公募型整備事業(府民提案型)

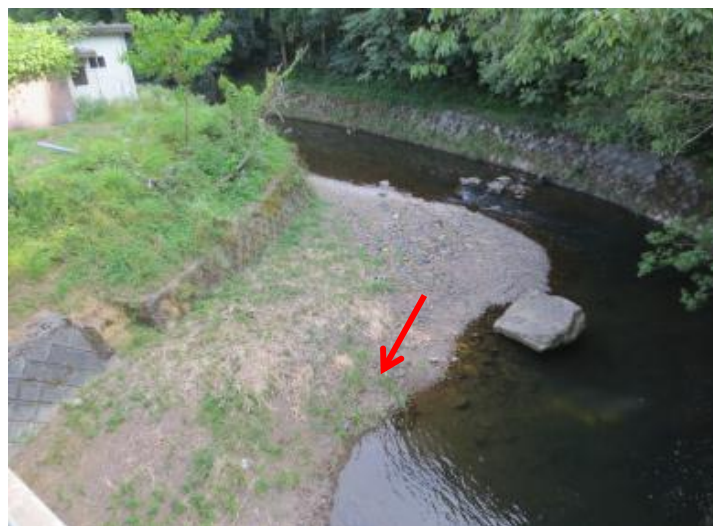
提案箇所 3

施設名	土師川
提案区分	安心・安全整備
提案箇所	京丹波町水原 旧明俊小学校グラウンド下から梅田橋まで
提案内容	土砂浚渫

現在の状況	河川内に一部土砂の堆積が見られる
-------	------------------
