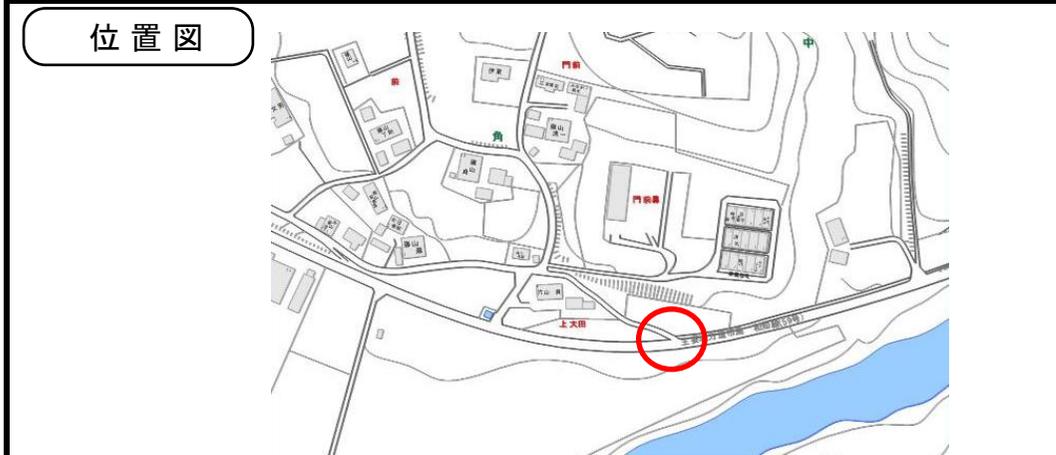
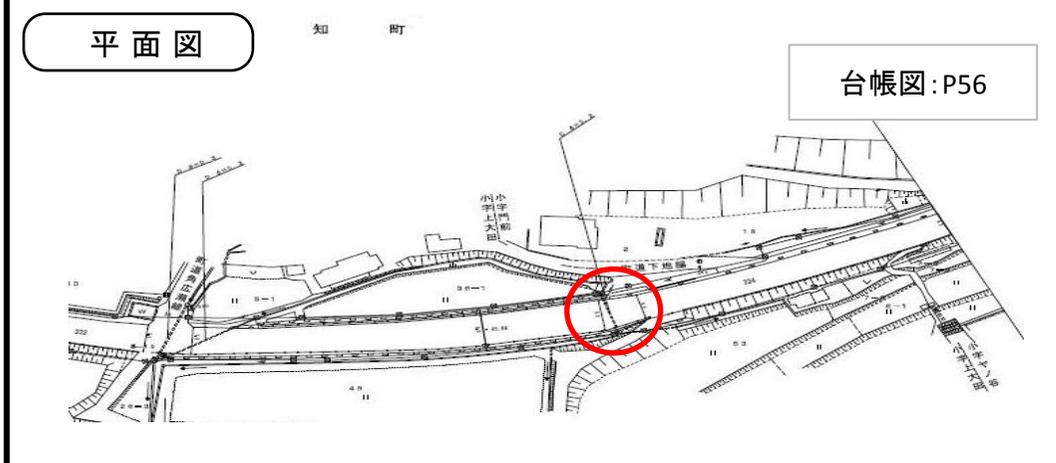
施設名	市島和知線
提案区分	安心・安全整備
提案箇所	京丹波町角
提案内容	横断管の改修
現在の状況	道路排水と農地の用水との兼用横断管で、管径が極端に小さく(流入口:径φ 15cm、流出口:径φ 20cm)、降水時の排水能力が小さいため、隣接する田に雨水が流入し耕作ができないような状態となっている

実施① (道路排水と用水が兼用で、対策方法は十分検討を要する)
