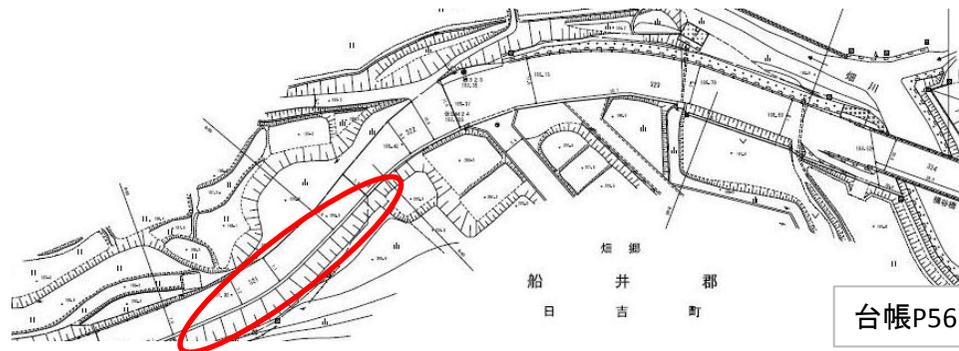
平面図

施設名	京都日吉美山線
提案区分	安心・安全整備
提案箇所	南丹市日吉町畑郷 後野～鈴屋久保の下約150m
提案内容	立木の枝切り
現在の状況	雑木が大きくせり出しており、大型車両の通行に支障がある。また、道路線形も曲線区間で視距確保は困難。

実施①

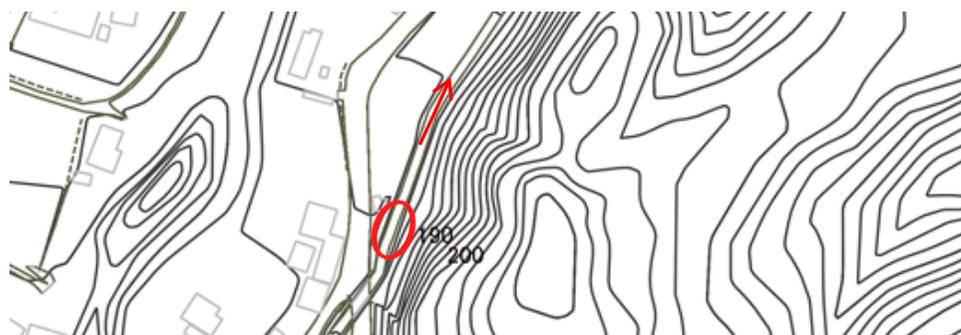
平面図

施設名	蛇ヶ谷川(砂防)
提案区分	安心・安全整備
提案箇所	南丹市園部町埴生岡花付近
提案内容	雑木の伐採
現在の状況	法面付近の竹木が流過断面内に繁茂している。 状況によっては河道が閉塞する恐れあり。

実施② (著しく繁茂している箇所のみ実施)

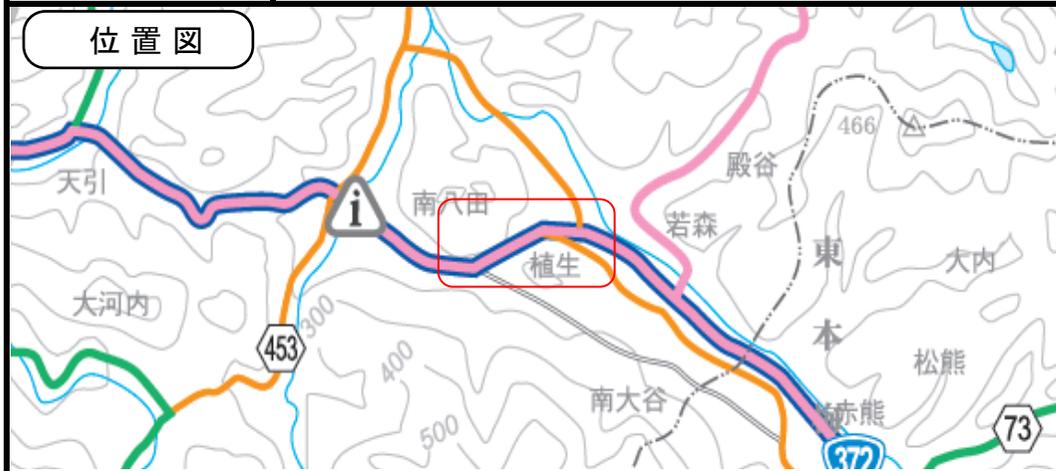
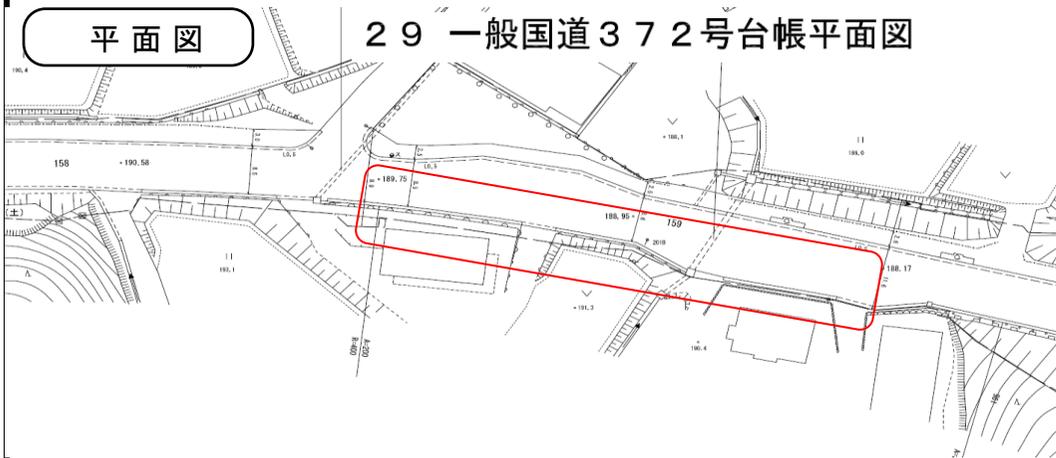
施設名	国道372号
提案区分	安心・安全整備
提案箇所	南丹市園部町植生赤尾地内 西植生ライスセンター横
提案内容	側溝蓋の設置
現在の状況	改良済みの道路で線形も良く路肩幅員も十分とれている。また、側溝蓋を掛けることで、道路排水機能が低下する。
