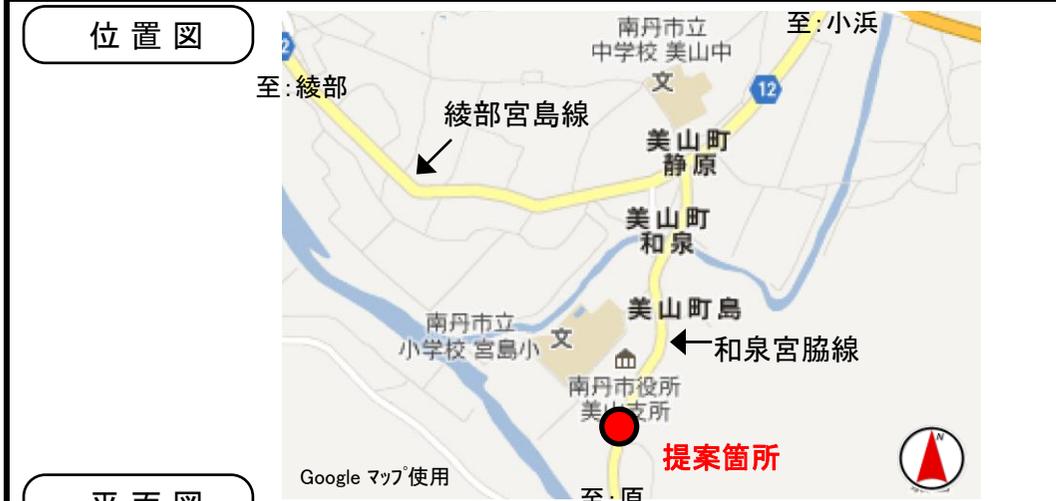
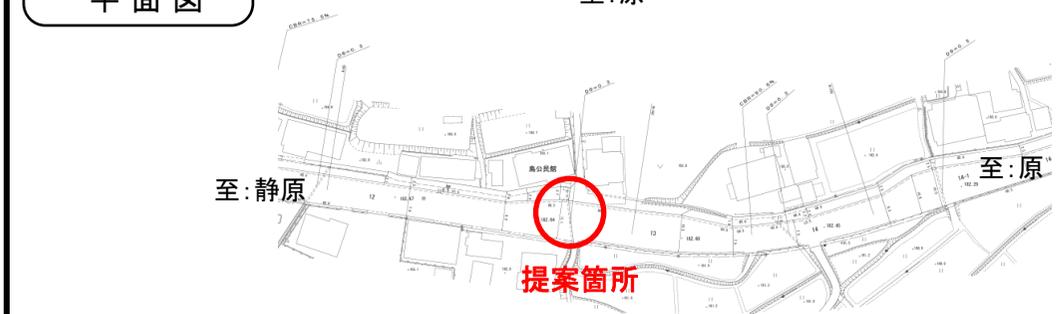
現況写真

| 現在の状況 | 周辺には、照明等が無い状況であり、夜間歩行者が横断している場合は、非常に危険な状況である。また、夜間時の小学校グラウンド使用時の通行や区集会場があり、利用が多い交差点である。昨年度に死亡事故が発生している。 |

実施①

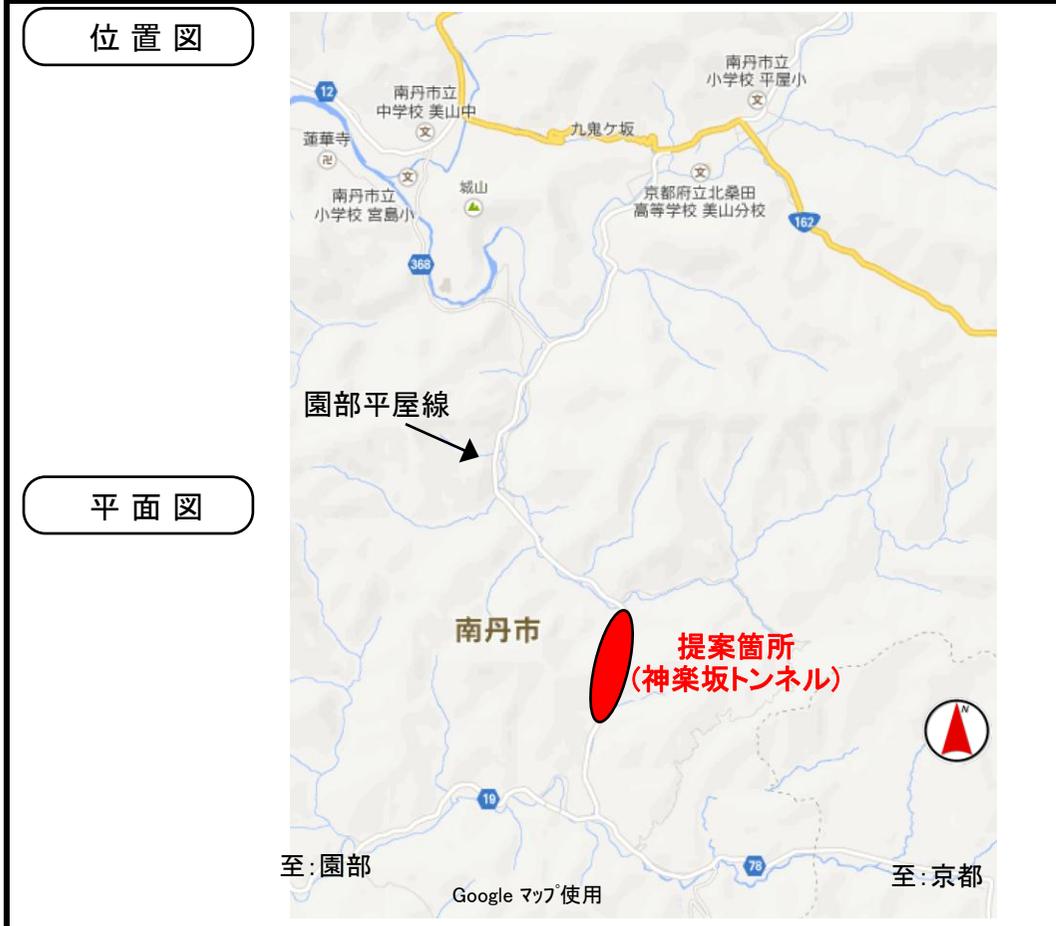
現況写真

| 現在の状況 | トンネル内を走行する自動車は、速度が出ており、路肩を走る自転車にとっては、非常に危険な状態である。また、トンネル内の照明が暗いことから、自転車等の把握が遅れることが考えられる。 |

実施① (電光でない自転車走行注意等の看板を設置)

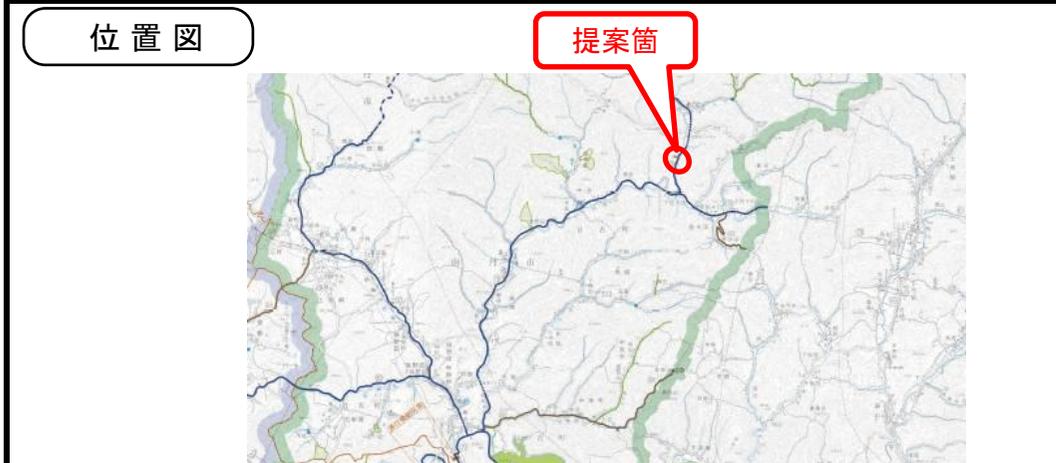
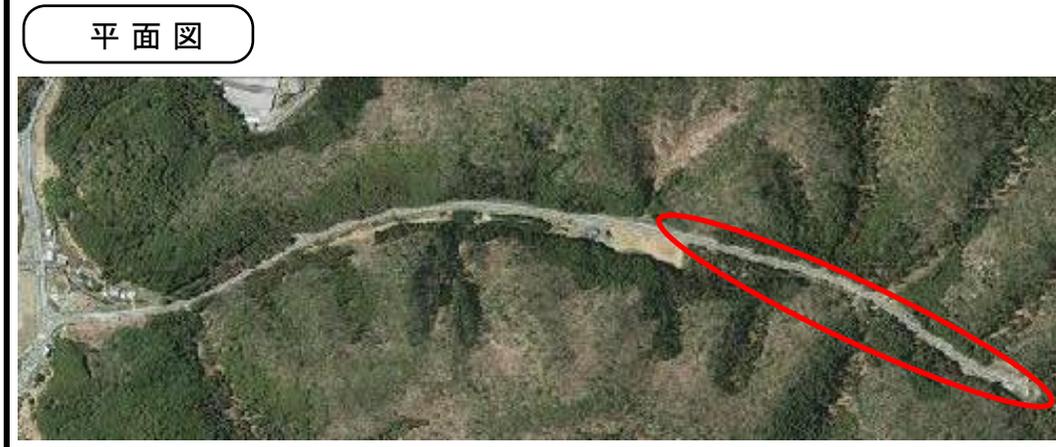
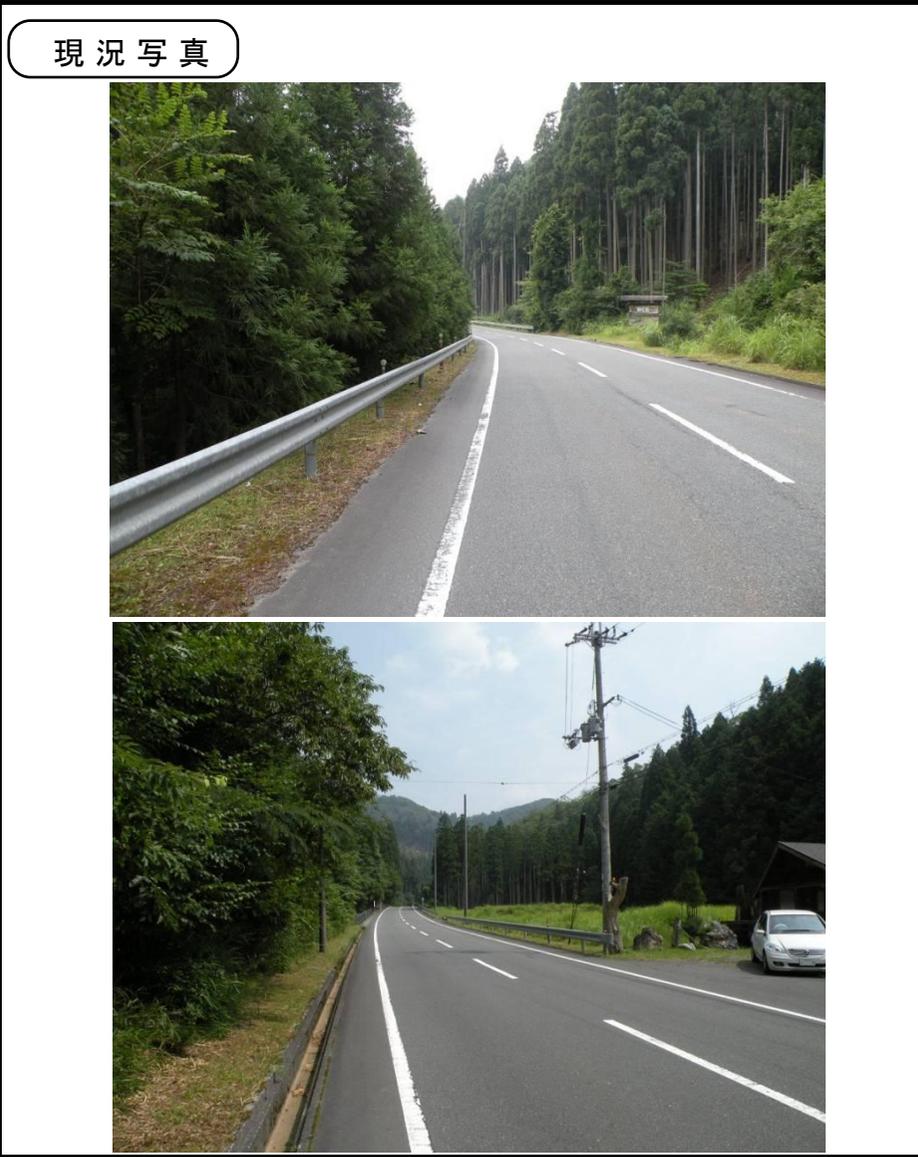
| 現在の状況 | ガードレール際の樹木は道路までは伸びておらず、見通し確保されており、危険な状況ではない。 |

| 審査結果 | 実施しない (設置基準に照らし不要であるため) |
