施設名	園部能勢線
提案区分	安心・安全整備
提案箇所	南丹市園部町天引(今井~天引バス停)
提案内容	自転車歩行者道の設置および道路照明灯、防犯ブザーの設置
現在の状況	大型車の交通量が多く、自転車や歩行者の安全性の向上が求められている。

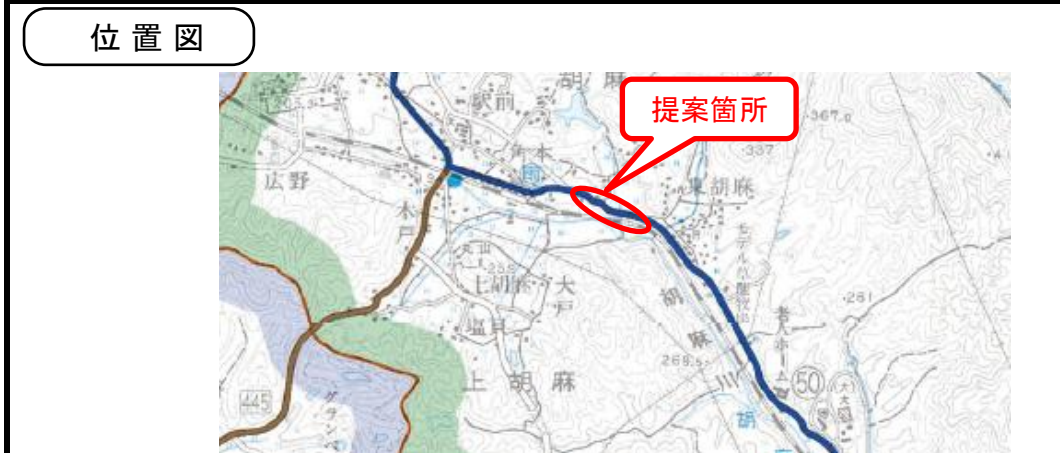
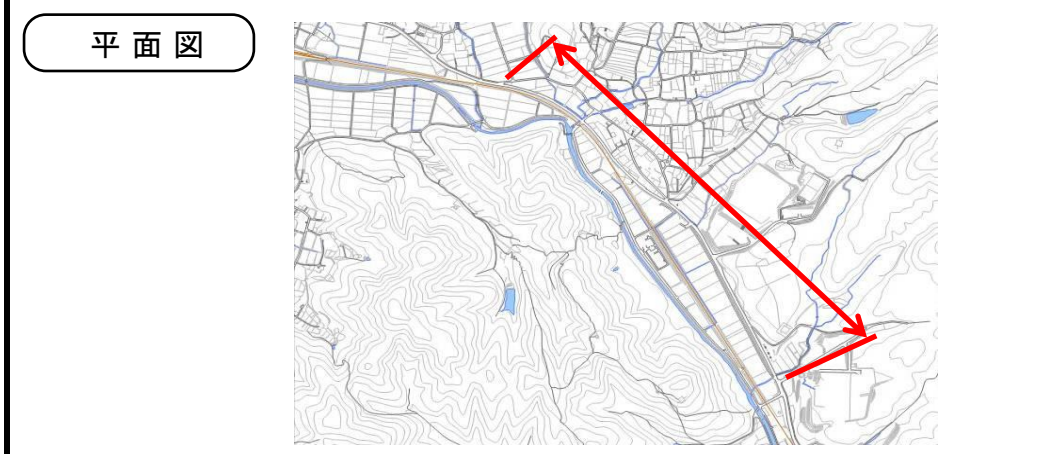
施設名	京都日吉美山線
提案区分	安心・安全整備
提案箇所	南丹市日吉町胡麻 (内藤自動車商会前～藤岡工務店)
提案内容	歩道設置
現在の状況	中学生、高校生が通学で通るが、歩道がなく危険

審査結果	実施しない (複数年を要する大規模な改修工事であるため)
------	------------------------------
