施設名	京都広河原美山線
提案区分	安心・安全整備
提案箇所	南丹市美山町内久保大内
提案内容	道路拡幅及び歩道設置
現在の状況	提案箇所はカーブ区間であるが、カーブミラーが設置されている。当該区間には歩道はないが、終点側には設置されている。

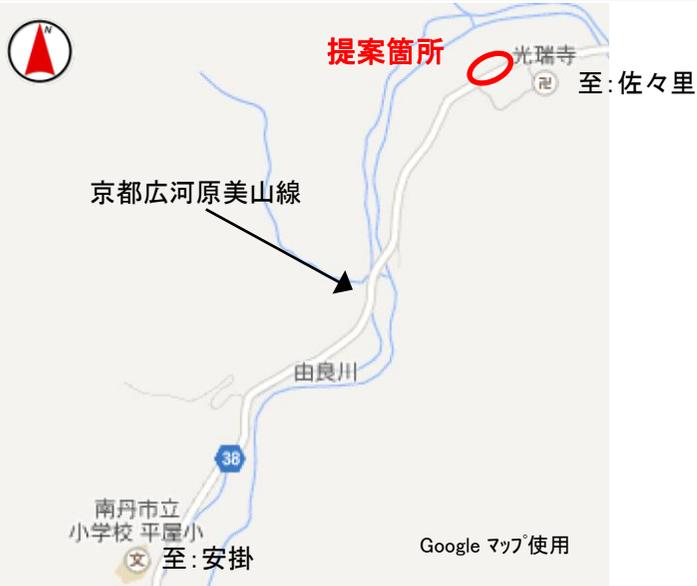
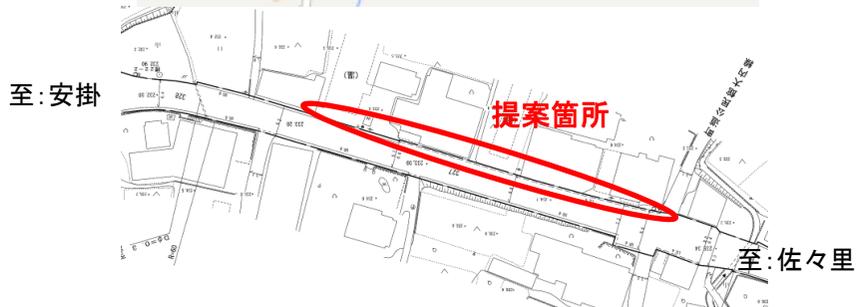
施設名	京都広河原美山線
提案区分	安心・安全整備
提案箇所	南丹市美山町内久保大内
提案内容	側溝改修
現在の状況	L型街渠が設置されているが、経年のため、隙間と劣化が見られる。

実施①

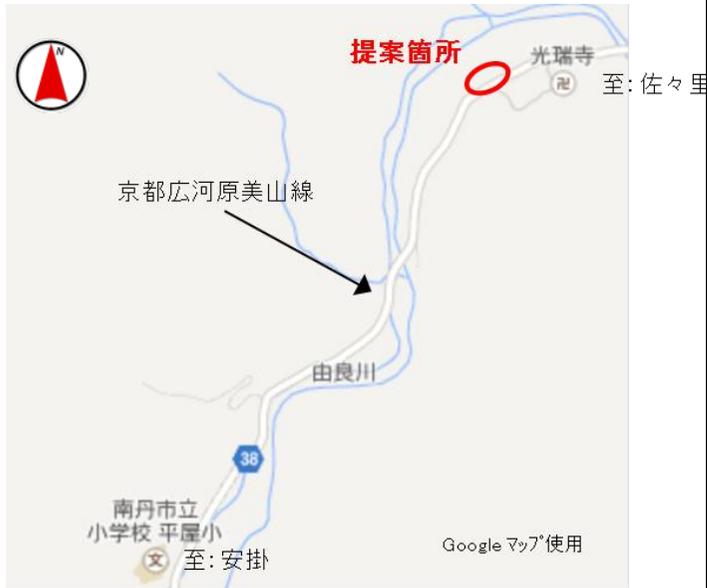
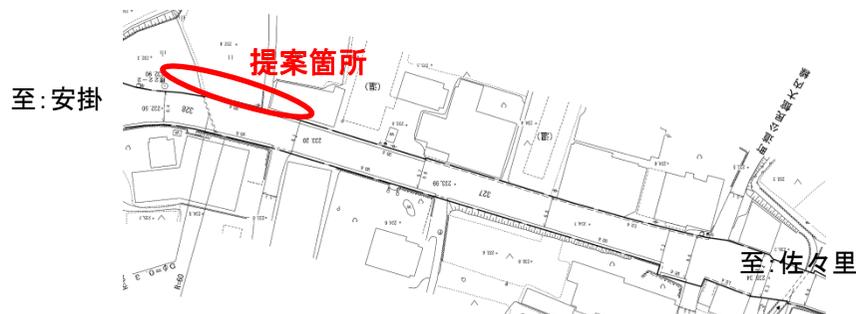
施設名	京都広河原美山線
提案区分	安心・安全整備
提案箇所	南丹市美山町内久保大内
提案内容	側溝改修
現在の状況	U型側溝が設置されているが、経年のため、隙間と劣化が見られる。

実施①

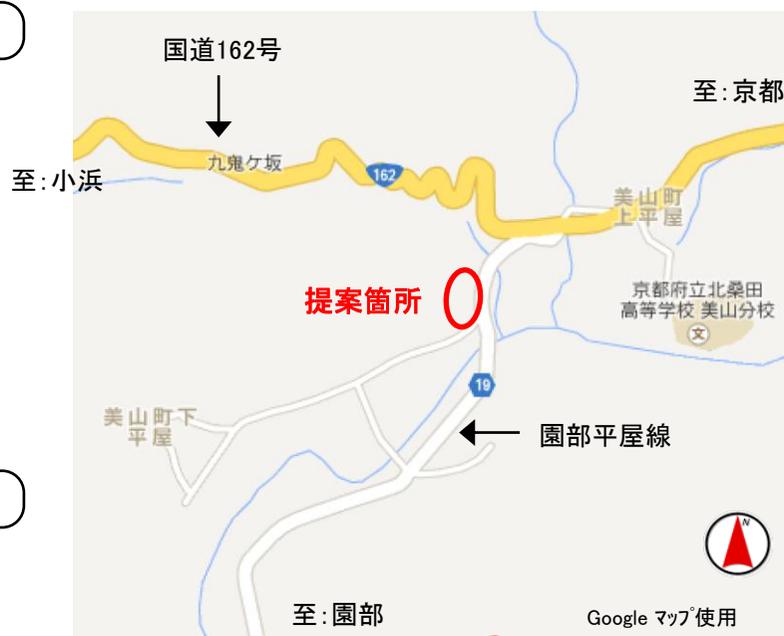
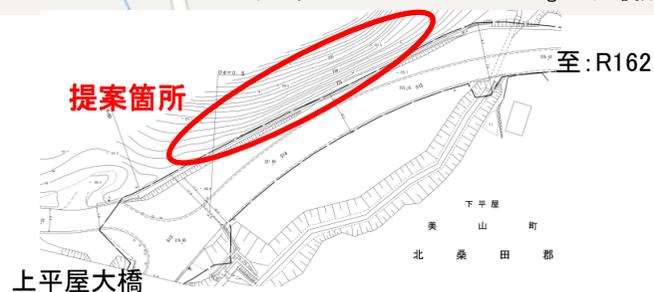
施設名	園部平屋線
提案区分	安心・安全整備
提案箇所	南丹市美山町上平屋 (ふところ谷 下平屋大橋～上平屋埋橋)
提案内容	雑木の伐採及び法面对策
現在の状況	法面の植栽が、歩道側に張り出している。また電線等に被さっている状況である。

実施① (用地境界の確認が必要)

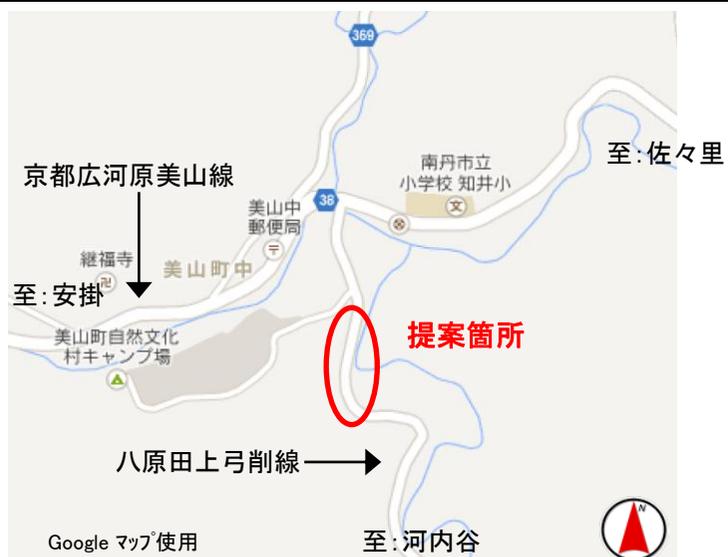
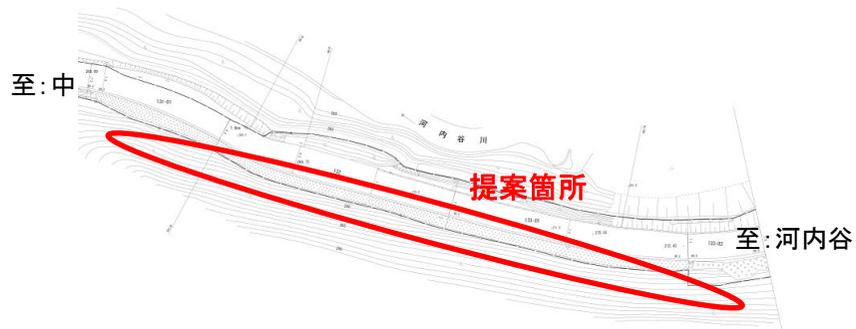
施設名	八原田上弓削線
提案区分	安心・安全整備
提案箇所	南丹市美山町河内谷地内 忠魂碑～梅ノ木付近の山林
提案内容	落石防止対策
現在の状況	当該法面は、コンクリート吹付を施工しているが、老朽化により法面にひび割れ、剥離が発生している。また、コンクリート吹付法面より上部の落石に関しては対策されていない。

実施① (老朽化の著しい箇所のみ実施)

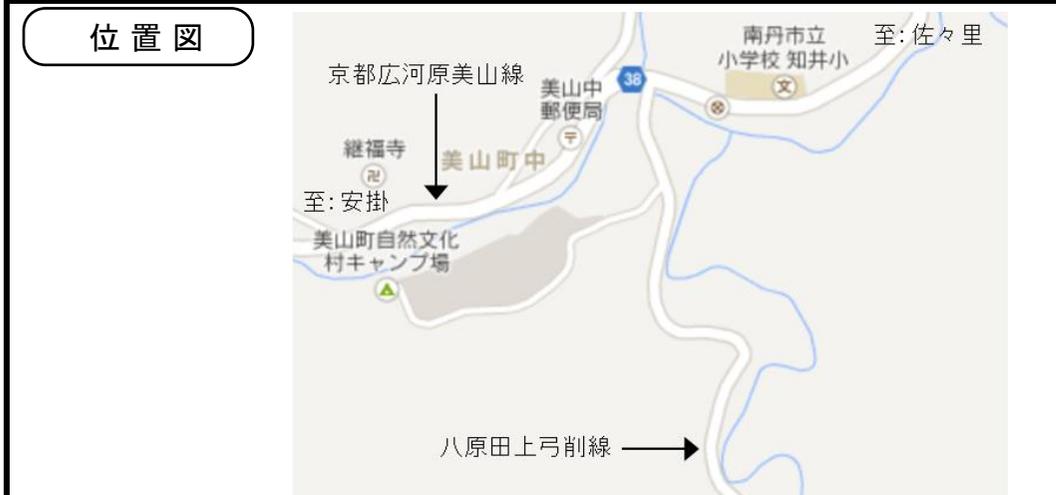
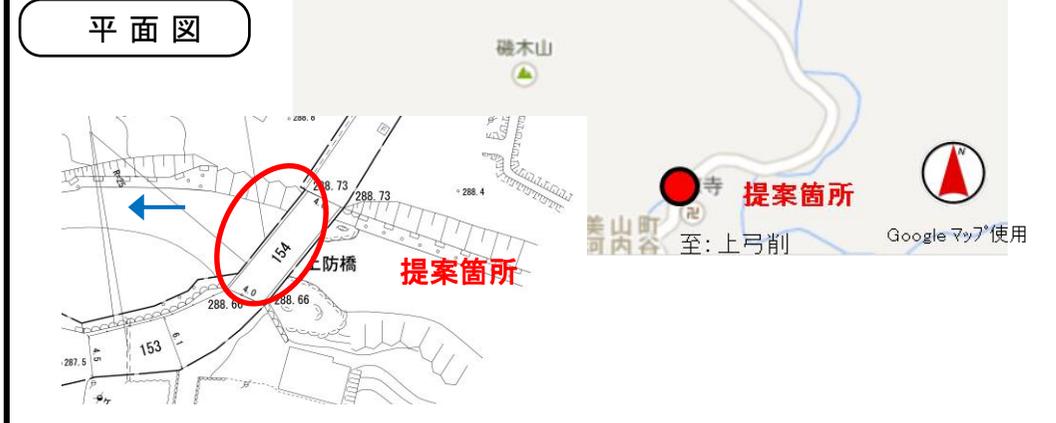
施設名	八原田上弓削線
提案区分	安心・安全整備
提案箇所	南丹市美山町河内谷地内(上坊橋)
提案内容	橋の架替え又は高欄の改良
現在の状況	高欄高さが、約45cmとなっており、歩行者が転落する可能性がある。また、橋梁は、1957年に架設され、約60年経過している。

実施しない(複数年を要する大規模な改修工事であるため)
