施設名	八原田上弓削線
提案区分	安心・安全整備
提案箇所	南丹市美山町下宮代
提案内容	落石防止対策
現在の状況	提案箇所は、落石対策工が未施工となっている区間であり、小規模の落石が発生している。

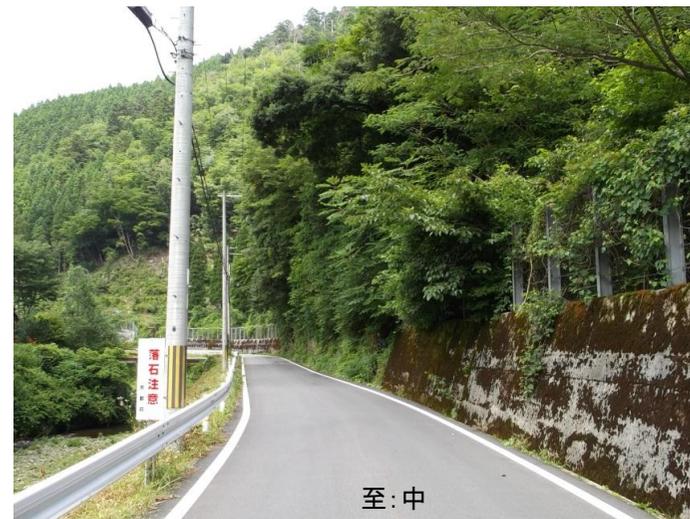
法面に亀裂の多い、岩塊がある。
防災点検 E369A130

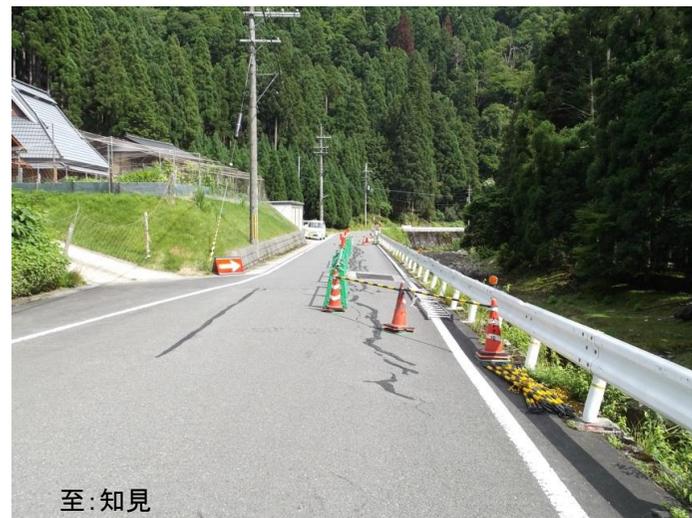
施設名	八原田上弓削線
提案区分	安心・安全整備
提案箇所	南丹市美山町知見ヲドチ
提案内容	道路復旧
現在の状況	昨年12月にクラックを確認し、クラック処理を施したが、今年7月に新たなクラックを確認。原因は、水衝部であることから、水出しを受けたものと思われる。現在、片側通行止め処理を実施中

道路面のクラック 約1.5cm

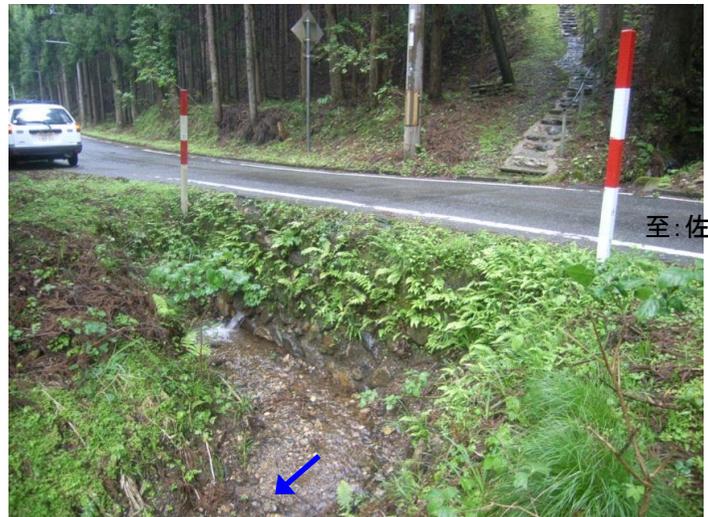
施設名	京都広河原美山線
提案区分	安心・安全整備
提案箇所	南丹市美山町白石 (百合の下橋下流約50m排水施設)
提案内容	排水樹の改良
現在の状況	豪雨時の浸食土砂により排水ますが閉塞され、府道への排水や土砂の流出が懸念される。

豪雨時に処理きれないため、道路に流出する。
