施設名	西畑川
提案区分	安心・安全整備
提案箇所	南丹市美山町知見(古田～本田)
提案内容	河川改修
現在の状況	河道断面は相対的に小さいが、背後地は主に農地及び荒地であり、遊水池の様を呈している。 人家前には石積護岸が設置されている。

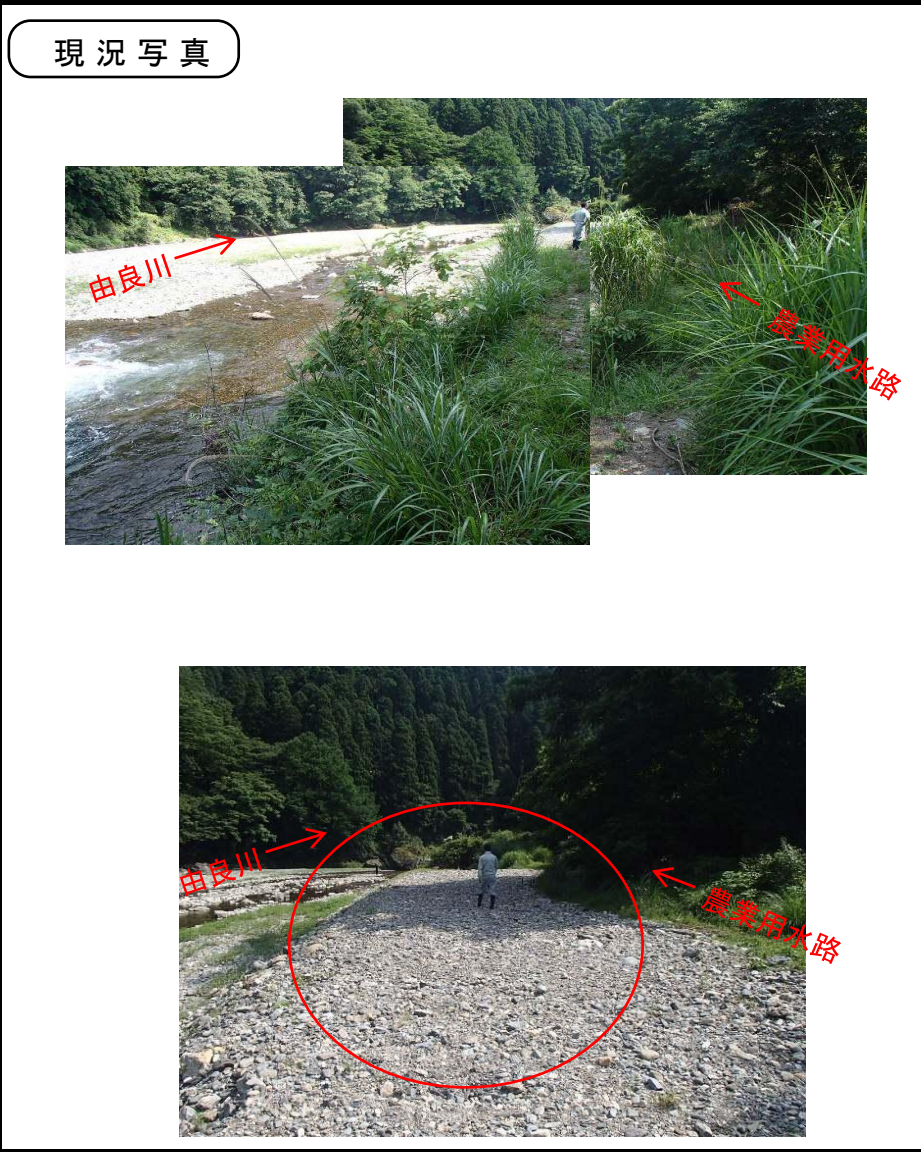
施設名	由良川
提案区分	安心・安全整備
提案箇所	南丹市美山町江和奥ノ谷
提案内容	浚渫場所の変更、農業用水路堤の嵩上げ
現在の状況	やすらぎの川づくり事業において河床浚渫の箇所を検討し、農業用水路の保全にも協力している。

審査結果	実施済（浚渫は実施済 農業水路は当該管理者にて対応のため実施しない）
------	------------------------------------

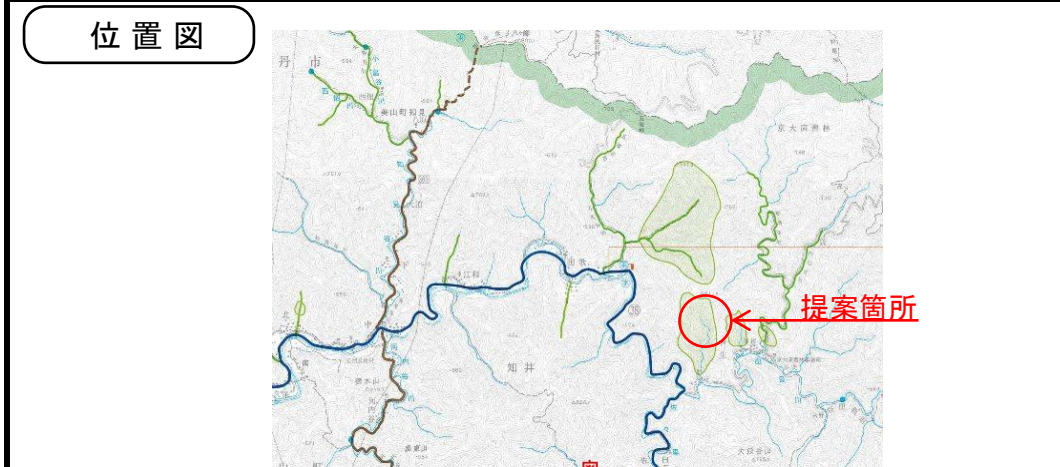
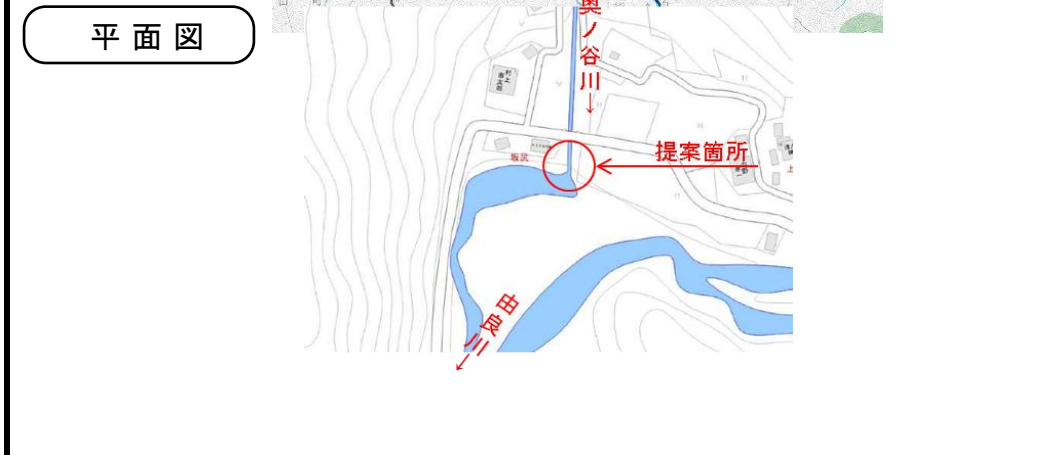
施設名	由良川
提案区分	安心・安全整備
提案箇所	南丹市美山町芦生（坂尻奥ノ谷川・由良川合流付近）
提案内容	土砂浚渫
現在の状況	奥ノ谷川～由良川合流部に土砂堆積が進行している。

実施②
