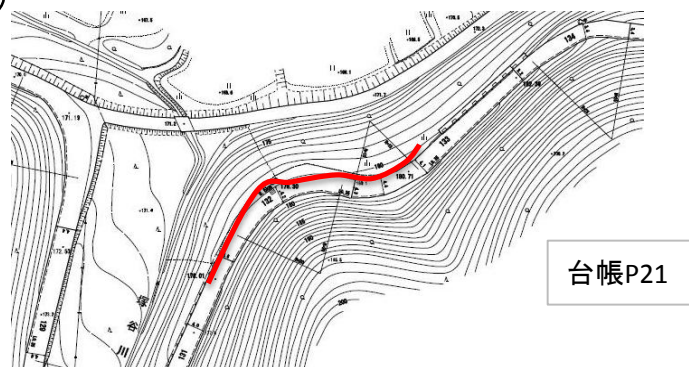
平面図

施設名	大河内口八田線
提案区分	安心・安全整備
提案箇所	南丹市園部町船阪地内（カーブミラー付近京丹波側へ約30mと70m区間）
提案内容	ガードレールの設置
現在の状況	道路線形が悪く谷川の高低差も大きいため、転落した場合の危険性はあるが、幅員の狭小区間であるため設置する場所を十分選定する必要がある。(のり面に立木のある場所は不要)

実施①（危険な箇所のみガードレールを実施）

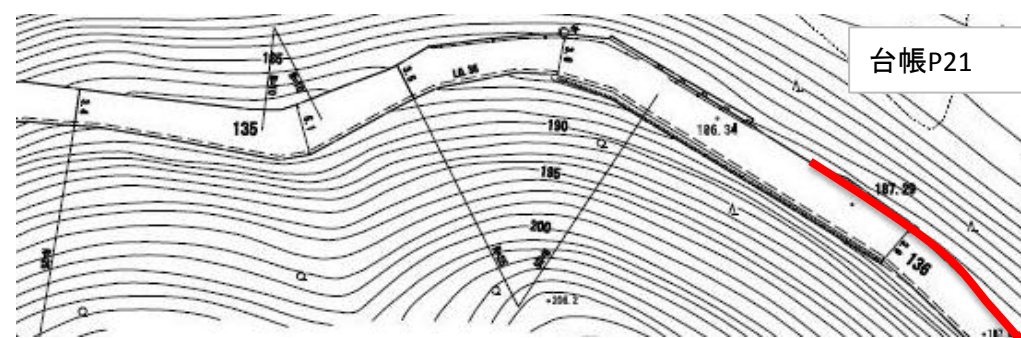
平面図

施設名	大河内口八田線
提案区分	安心・安全整備
提案箇所	南丹市園部町船阪地内 (谷底が深い100m区間)
提案内容	ガードレールの設置
現在の状況	道路線形が悪く谷川の高低差も大きいため、転落した場合の危険性はあるが、幅員の狭小区間であるため設置する場所を十分選定する必要がある。(のり面に立木のある場所は不要)

実施① (危険な箇所のみガードレールを実施)

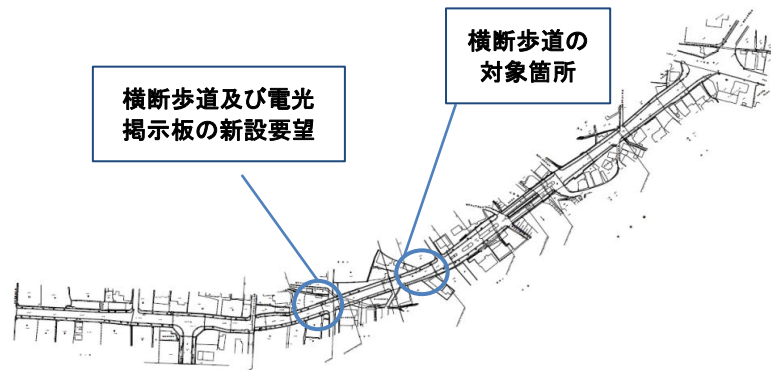
平面図

施設名	国道477号
提案区分	安心・安全整備
提案箇所	南丹市園部町横田 (川勝商店~榎本建具店)
提案内容	横断歩道の移設及び警戒標識(電光板)の設置
現在の状況	カーブ区間に近接した横断歩道であり、視距の関係からも手前からの注意喚起が必要である。

実施① (縁石の切り下げと道路照明灯の設置)

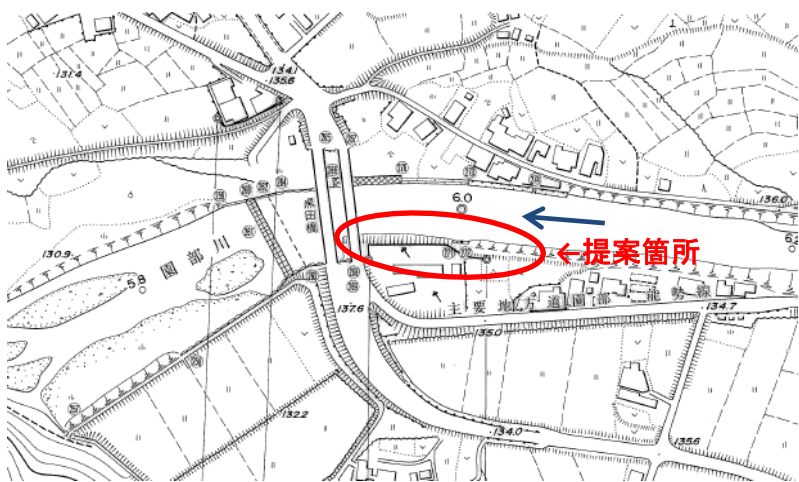
平面図

施設名	園部川
提案区分	安心・安全整備
提案箇所	南丹市園部町黒田（黒田橋上流左岸約200m）
提案内容	護岸改修
現在の状況	護岸が整備されておらず、河川管理用通路も確保できていないが、法面も安定しており、取り立てて危険な状態ではない。

実施しない（特に、危険な状況にないため）

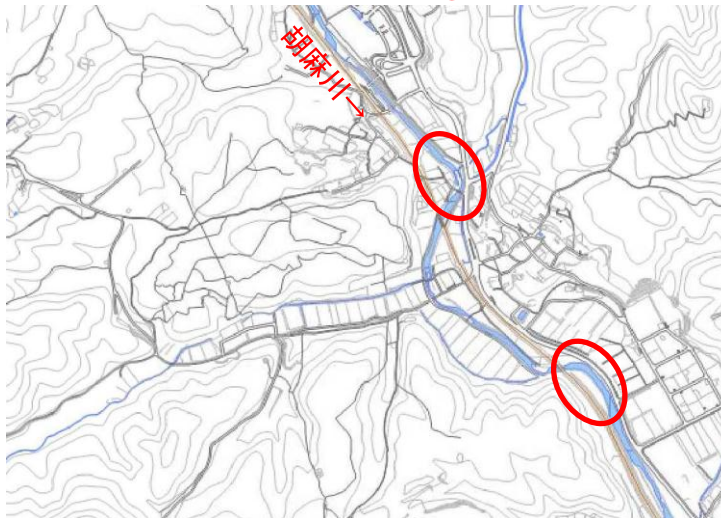
平面図

施設名	胡麻川
提案区分	安心・安全整備
提案箇所	南丹市日吉町保野田 (明治鍼灸大学駅前~JA京都日吉支店前)
提案内容	土砂浚渫
現在の状況	土砂が堆積し、雑草が繁茂している。

実施② (洗堀区間では根固めを実施)

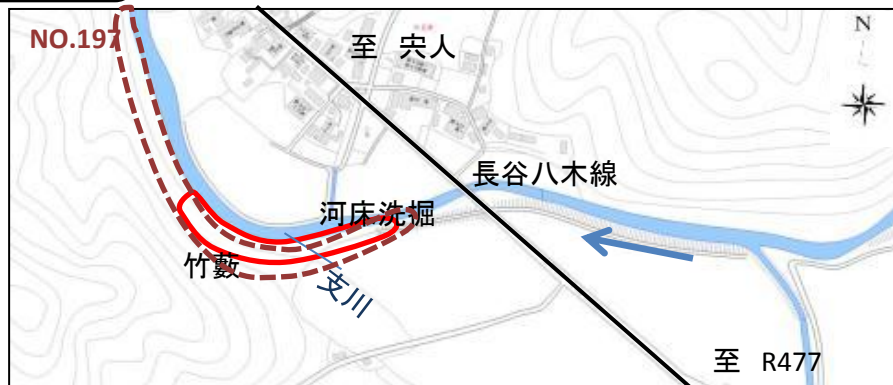
平面図

施設名	本梅川
提案区分	安心・安全整備
提案箇所	南丹市園部町植生八乙女 (渡町橋下流の奈良ヶ谷川合流点より上下流50m左岸)
提案内容	(左岸)護岸改修及び護床工
現在の状況	H24で実施した府民公募の下流で、支川(奈良ヶ谷川)合流部までは深掘れあり。その下流の竹藪は現時点で治水上問題無い。

実施① (他事業で実施)

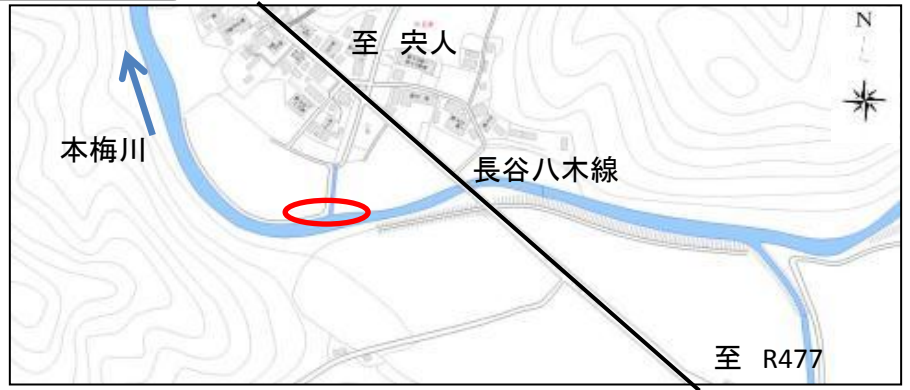
平面図

施設名	本梅川
提案区分	安心・安全整備
提案箇所	南丹市園部町植生八乙女 (渡町橋下流の奈良ヶ谷川合流点より上下流50m右岸)
提案内容	(右岸)堤防補修及び護床工
現在の状況	H24で実施した府民公募の下流。51、197の右岸。護岸の変状や、基礎が浮いている等の河床の深掘れは生じていないが、護岸天端に割れや沈下等が見られる。

実施① (護岸補修のみ実施)

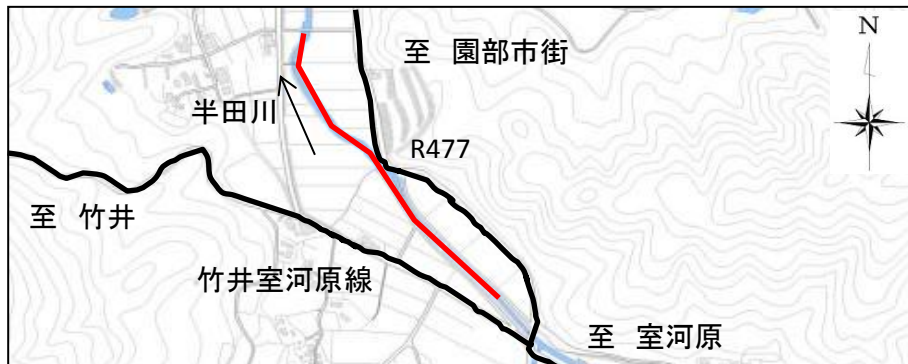
平面図

施設名	半田川
提案区分	安心・安全整備
提案箇所	南丹市園部町口人(下口人石政橋~半田区一本杉バス停の橋まで約400m)
提案内容	土砂浚渫
現在の状況	上流部での土砂堆積は見られない。下流部(約200m)での土砂堆積が見られる。

実施①(下流部での堆積区間で実施)
