丹後地域（太鼓山周辺）における新たな風力発電事業の実施について

京都府環境部公営企画課

京都府太鼓山風力発電所3号機ナセル落下事故に関する報告書(概要版)

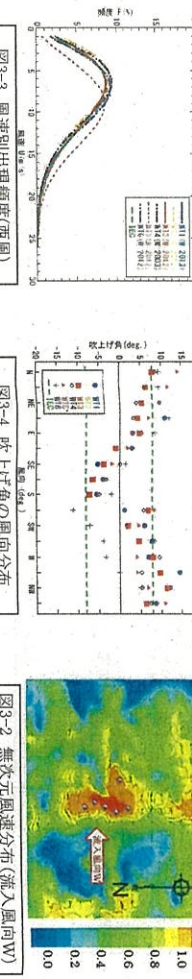
＜各号機における平均風速と乱流強度の分布＞
・風車設置地点と避雷針塔における平均風速と乱流強度をLESモデルを用い、3次元非定常解析により求めた。ハブ高さにおける無次元風速のベクトルと風速比(実地形風速と平坦地形上の風速との比)について、モデル図を図3-1、コンター図を図3-2に示す。西側崖地形の影響により、風車設置地点では増速していることがわかった。

・大鼓山風力発電所の風車全6機の平均風速と乱流強度を調べた結果、各号機の年平均風速は6.52～7.26m/sであり、風車の国際基準(BECクラスII、8.5m/s)の値よりやや低くなっている。ハブ高さ(約50m)における吹上げ角はほぼBECの規定の範囲内に収まっているが、西方向を中心に各々高い値となっており、風速別の風方向乱流強度は各号機による違いも見られず、ほぼBECの値以下に収まっているのに対して、風速角方向の乱流強度比(IV/II)と鉛直方向の乱流強度比(IV/II)は共にBECの値を上回っており、特に西方向付近の風で大きな乱れとなっていることが確認された。その内容を図3-3～7に示す。

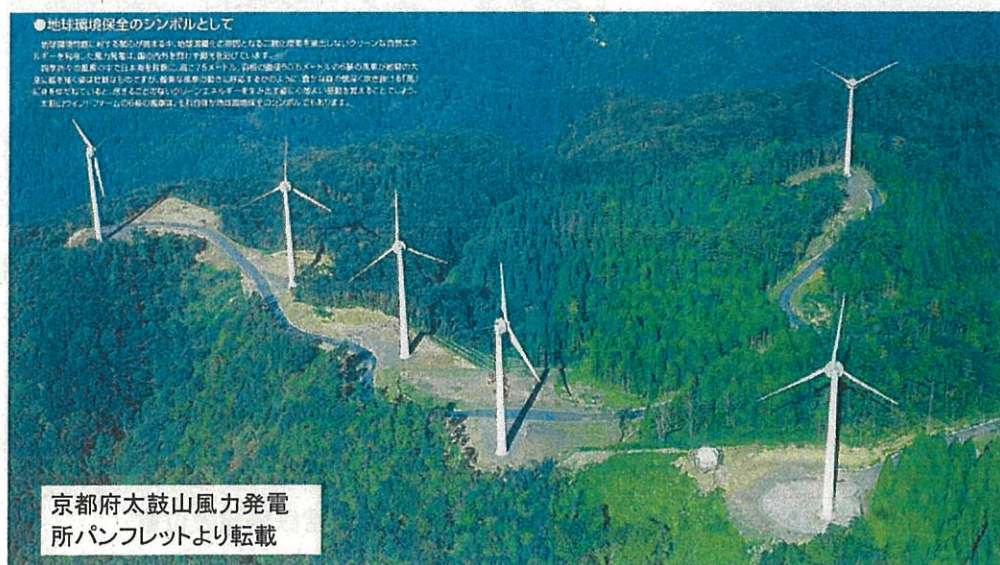
付図 3-1 太鼓山風力発電所の位置および外観

- 1) 設置場所： 京都府与謝郡伊根町字野村小字太鼓山（付図 3-1）
- 2) 事業者： 京都府
- 3) 発電所： 太鼓山風力発電所
- 4) 風車概要： 定格出力 750kW×6 基、ピッチ制御式アップウインド型風車
耐風速 60m/s（IEC クラス II 相当）、平成 13 年 11 月設置

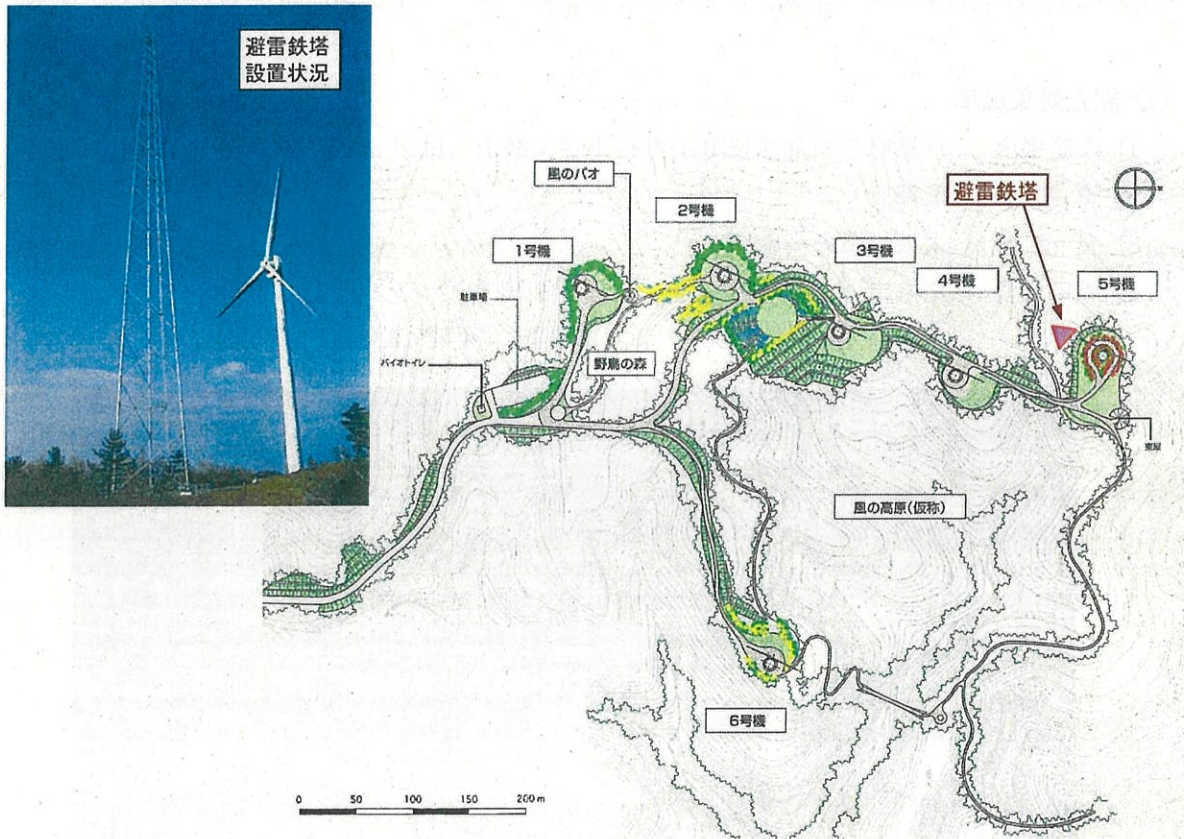
付図 3-2 太鼓山風力発電所の風車配置と避雷鉄塔設置位置

しかし、同年度の冬には全基が落雷で故障するというトラブルがあり、これを受けて落雷対策委員会を設置し、検討した結果、避雷鉄塔の設置が有効であるとのことから、平成 15 年 12 月に 5 号機近傍（全風車の一番北側〔＝冬季主風向の風上側〕；付図 3-2）に高さ 100m の避雷鉄塔を設置した（注：風車ハブ高は 50m、ブレード最高到達点は約 75m である）。また、同年には 1 号機（避雷鉄塔から最も遠い風車）について、試験的にメーカーと共同開発した新型の耐雷ブレード（先端をアルミ製ブロックとしたもの；付図 3-3）に交換しその効果を確認することとした（他の号機は一般的なレセプタが設置されている）。以降は、風車への落雷は大幅に減少し避雷鉄塔の効果は確認された（付表 3-1、付図 3-4）が、100%保護

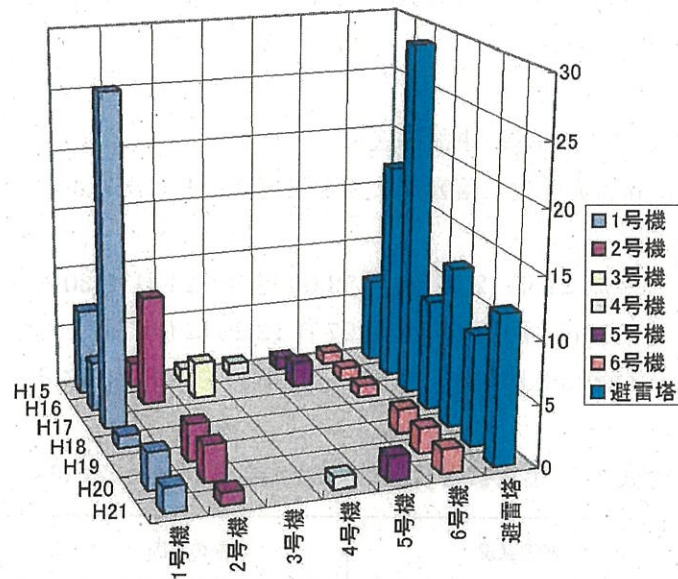
付図 3-4 号機別の落雷回数

H13	H14	H15	H16	H17	H18	H19	H20	H21	合計	全期間発生率	H16~21発生率
1号機		3							1	4	9%	4%
2号機		3	2	3		1	2	1	1	13	30%	33%
3号機		2		1	1			1		5	11%	13%
4号機		3		1		1				5	11%	8%
5号機	1	3		1	2				1	8	18%	17%
6号機		3		1	1		2	1	1	9	20%	25%

上記に示したような落雷による被害は、太鼓山風力発電所の場合冬季（その中心は12月・1月）に集中しており、夏季においては修繕が必要となるような被害は発生していないとのことである。
