由良川水系・二級水系河川整備計画検討委員会 第19回資料 (平成25年台風18号の出水状況について)

平成26年3月18日
京都府

1. 平成25年台風18号の気象概要①（気象状況）

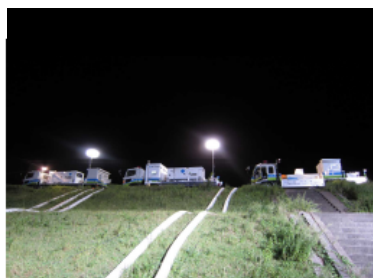
福知山市上荒河
（弘法川樋門）

■福知山市内4箇所では、排水ポンプ車8台を使用し排水排除が実施された。（排水用約62,300m³=25mプール約173杯分）
