木津川・桂川・宇治川圏域河川整備計画検討委員会 第13回資料 (平成25年台風18号の出水状況と対応に向けての課題)

平成25年台風18号の出水状況

平成25年11月26日

京都府

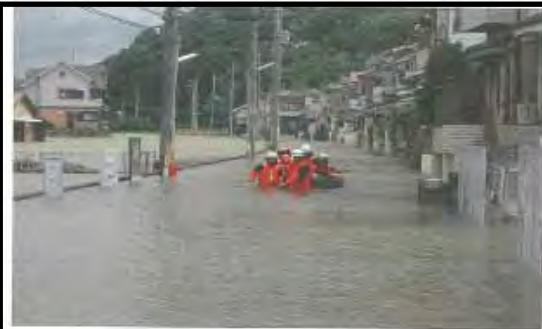
橋本東山本における透析が必要な方の救助状況
