令和5年度

第1回天橋立公園松並木景観保全委員会 現地調査資料

調査箇所① マツ補植箇所（補植マツ間伐検討箇所）

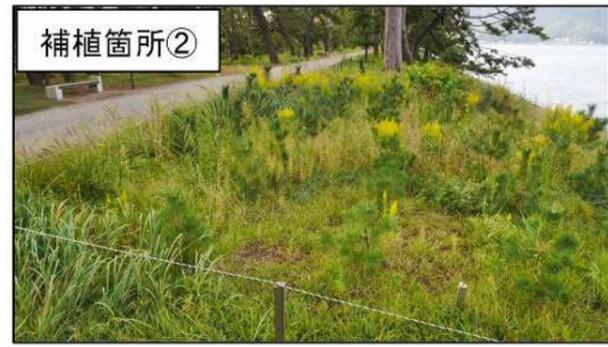
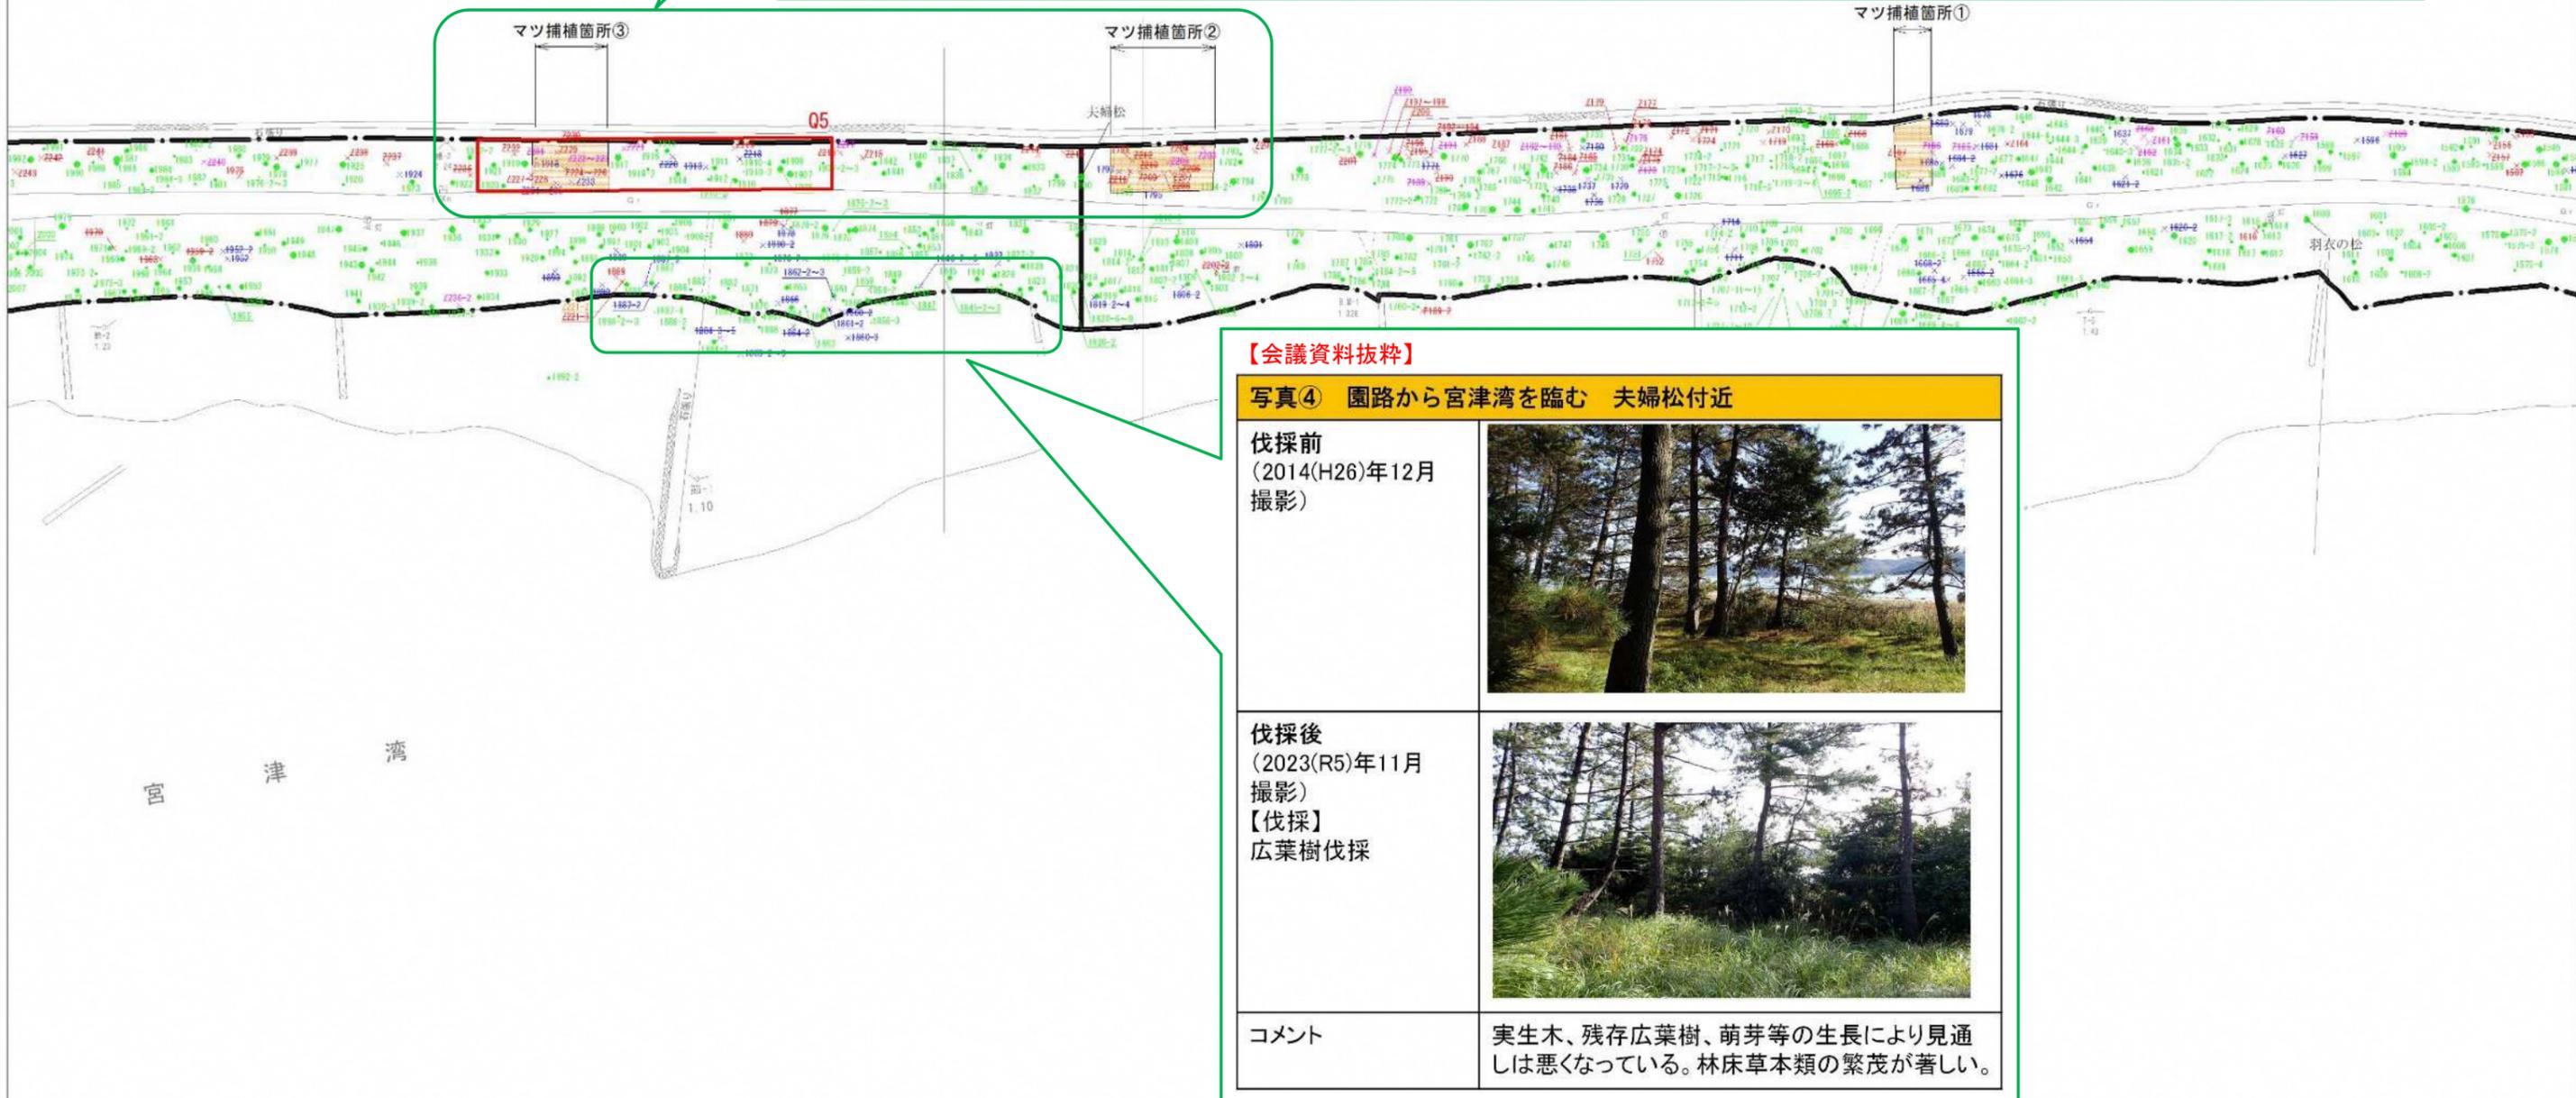
- 補植マツは概ね順調に生育している。しかし、維持管理が不十分であるため、セイタカアワダチソウやヨモギ、クズ等の草本類に被圧<sup>※8</sup>されている。また、過年度に伐採した広葉樹では、萌芽の生長が見られる。
- 樹高が低く下枝が張った、枝張りのしっかりした林分<sup>※9</sup>にしていくためには、計画的に密度管理を行い、林床の手入れを励行することが必要である。

補植マツ管理計画の策定

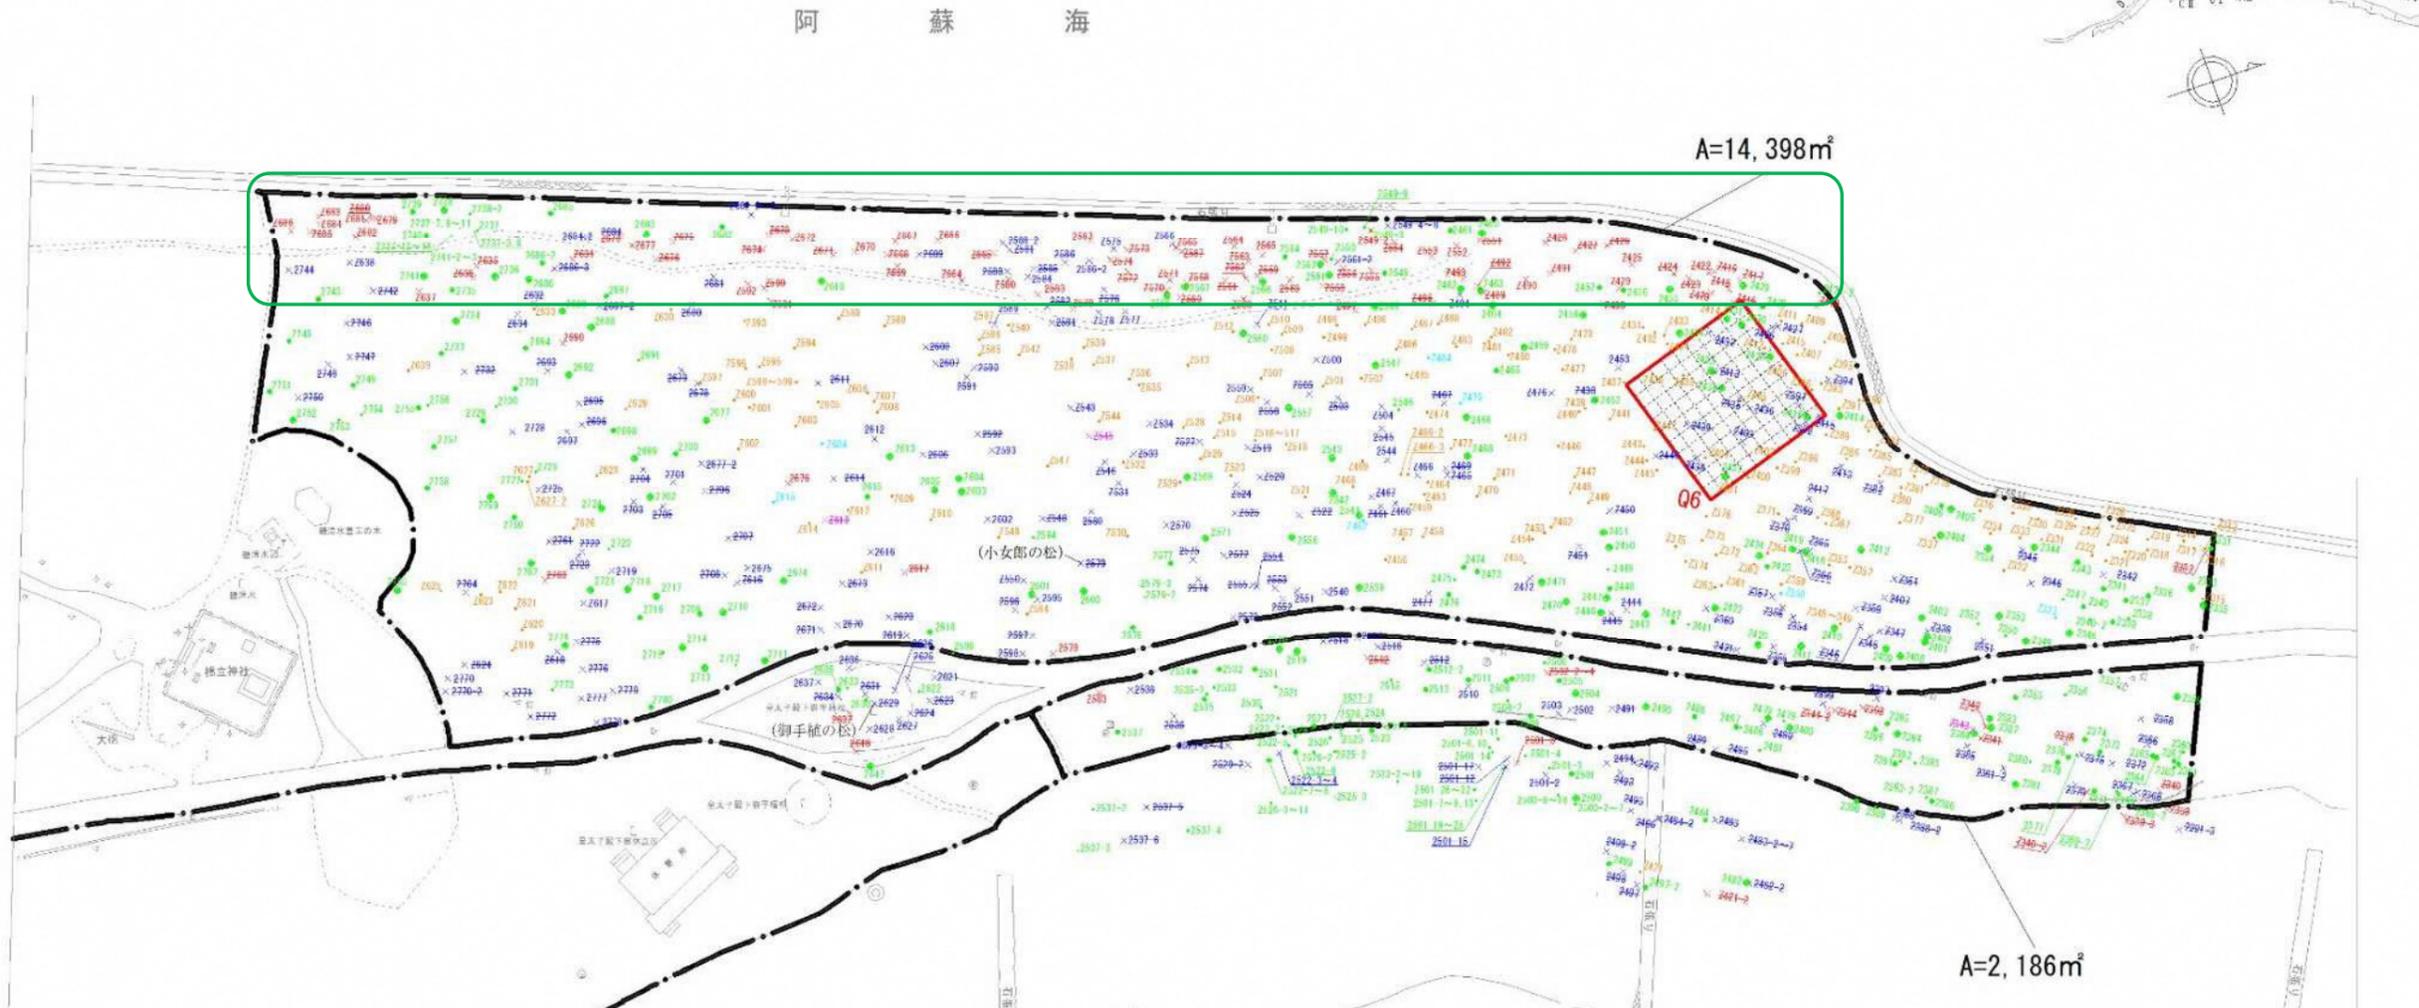
- 補植マツは概ね順調に生育している。しかし、維持管理が不十分であるため、セイタカアワダチソウやヨモギ、クズ等の草本類に被圧<sup>※8)</sup>されている。また、過年度に伐採した広葉樹では、萌芽の生長が見られる。
- 樹高が低く下枝が張った、枝張りのしっかりした林分<sup>※9)</sup>にしていくためには、計画的に密度管理を行い、林床の手入れを励行することが必要である。

補植マツ管理計画の策定

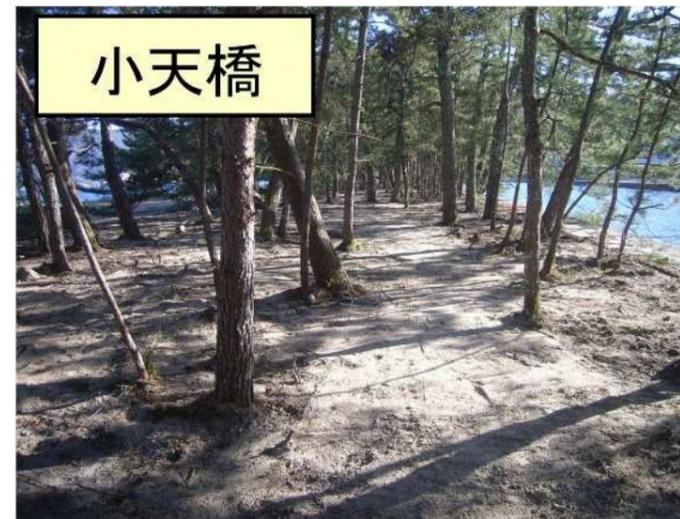
小天橋

- A-VIIエリアでは、2019(令和元)年と2020(令和2)年に腐植層除去を行い、マツ苗を補植
- その他、広葉樹伐採で大きな空間が生じた箇所（右図①～④）でも、腐植層除去とマツ苗の補植を実施
- 2022(令和4)年に小天橋において腐植層（t=5～10cm,約3,000m<sup>2</sup>）の除去を実施

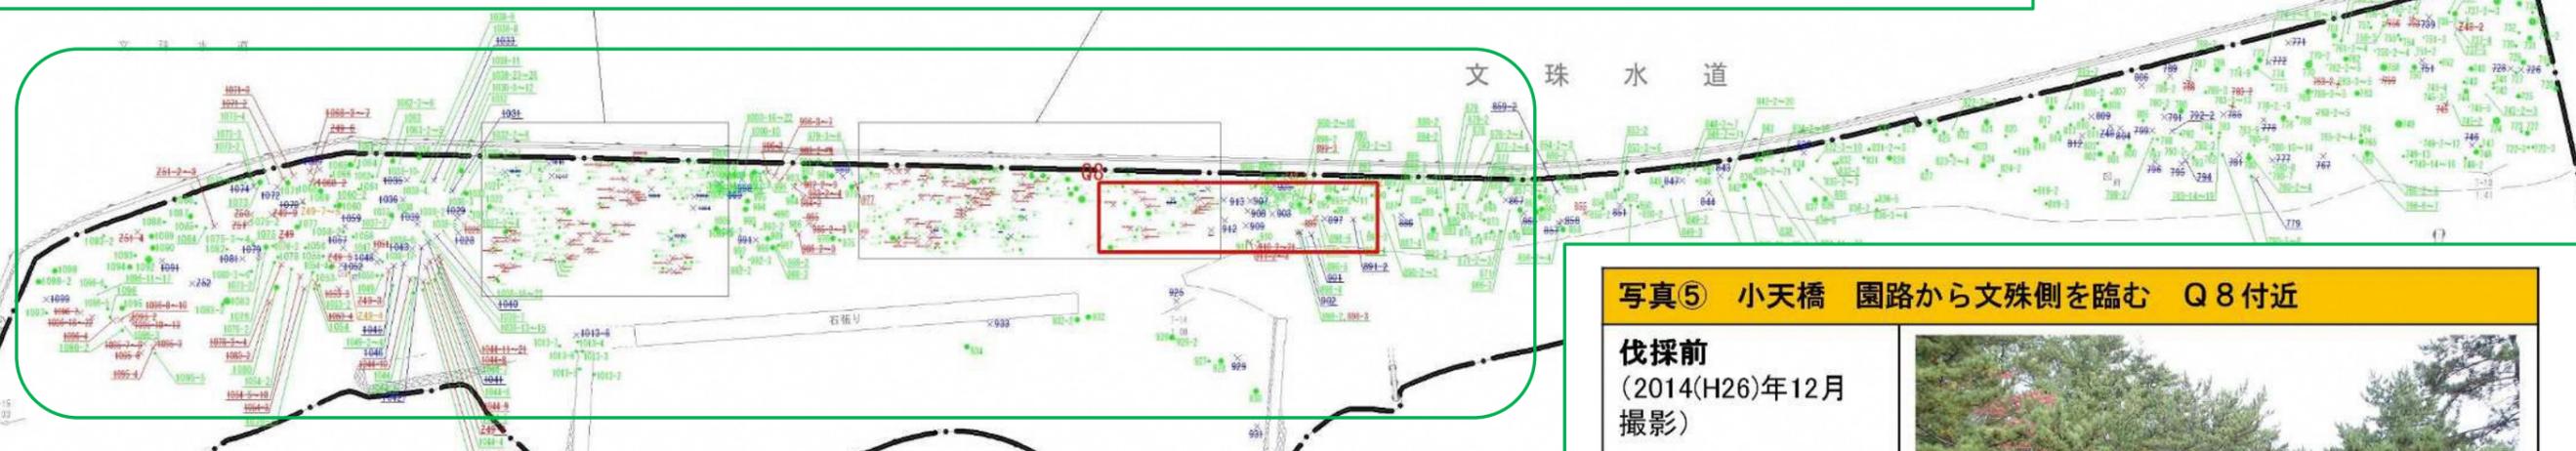
- 大天橋では、枯損木を中心に154本のマツを伐採
- 小天橋では、697本のマツを間伐
