府民公募型整備事業【安心・安全整備】（市町協働型・**府民提案型**）

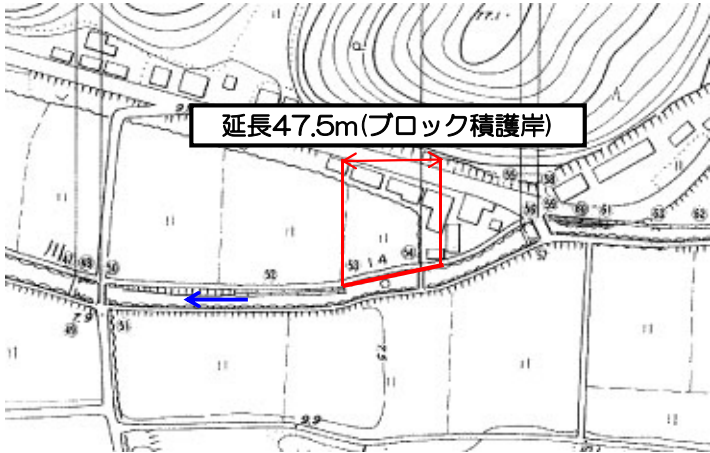
所在地	京丹後市久美浜町栃谷地内			
現在の状況 及 提案内容	現況	既設右岸側石積護岸が崩れ落ち、堤防の決壊が予測される。

提案	石積等による護岸補強		
実施内容	工種	実施しない	説明図面	
	規模

備考	緊急性が低いため実施しない。（経過観察）

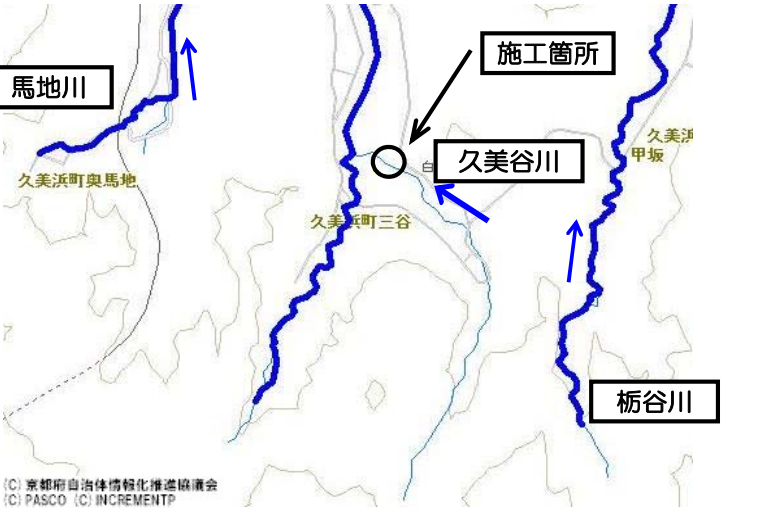
所在地	京丹後市久美浜町奥三谷地内			
現在の状況 及 提案内容	現況	未整備の右岸側土羽護岸部が、大雨時の増水によって崩壊する恐れがある。		
実施内容	提案	右岸コンクリートブロック積等による改修		
	工種	実施しない		
位置図

説明図面	
		<p>備考</p> <p>土羽護岸に損傷はみられず緊急性が低いため実施しない。（経過観察）</p>

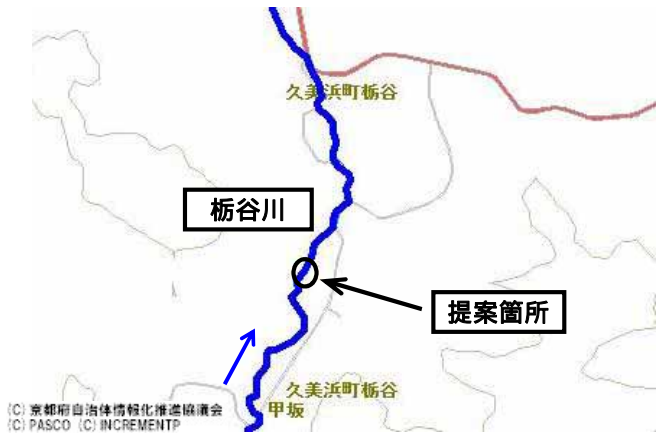
所在地	京丹後市久美浜町栃谷地内			
現在の状況及び提案内容	現況	左岸土羽護岸部が草木の成長と水の浸食により崩壊の危機にある。なお、この壁の上にはモウソウ堰より取水した水路があり、この水路水によって約6ヘクタールの水田を養っている。		
実施内容	提案	左岸ブロック積等による護岸の補強	<p>工種 実施しない。</p> <p>規模</p>	
位置図

備考	農業用用水路施設であり、京都府の管理施設でないため実施しない。

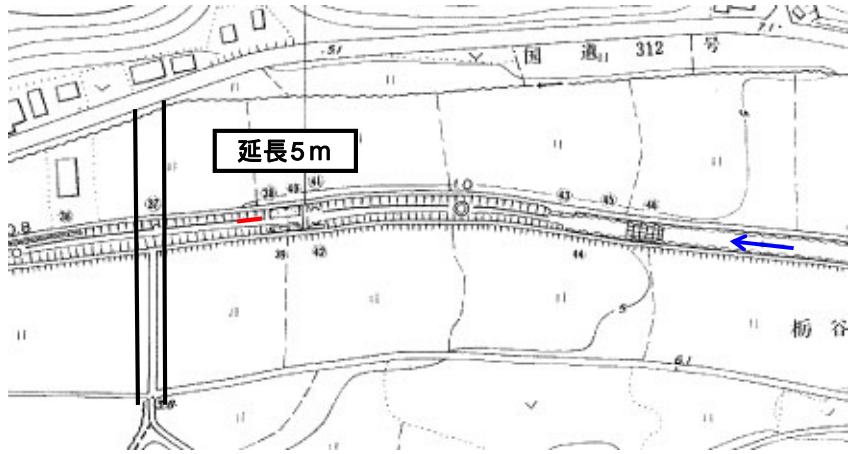
所在地	京丹後市久美浜町栃谷地内			
現在の状況及び提案内容	現況	右岸側土羽護岸部が浸食され、増水時の堤防崩壊が懸念される。		
実施内容	工種	護岸工		
位置図	規模	延長5m	<p style="text-align: center;">説明図面</p>

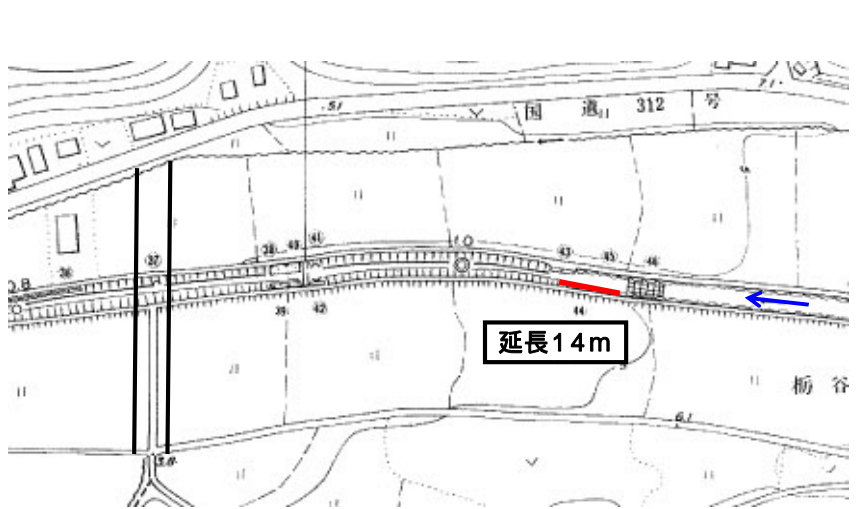
所在地	京丹後市久美浜町栃谷地内			
現在の状況及び提案内容	現況	河床洗掘により左岸側コンクリート護岸の基礎が露出している。堤防が通学路でもあるため、増水時に護岸が崩壊し、堤防が決壊することが心配である。		
実施内容	提案	左岸護岸補強	説明図面	
	工種	護岸工、根つぎ工

位置図	規模	延長14m		
備考
