府民公募型整備事業【安心・安全整備】（ 市町協働型 ・ **府民提案型** ）

番号	審査番号 014 (受付番号 303)		写真	
路線・河川名等	二級河川 久住川

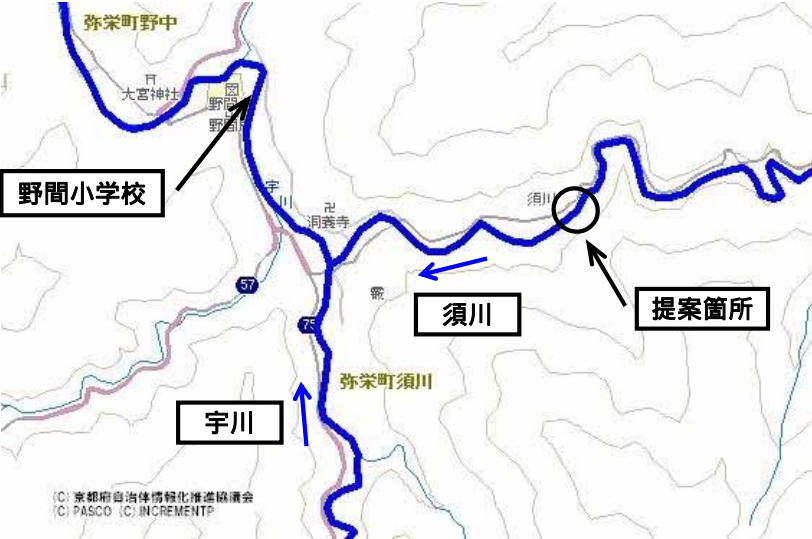
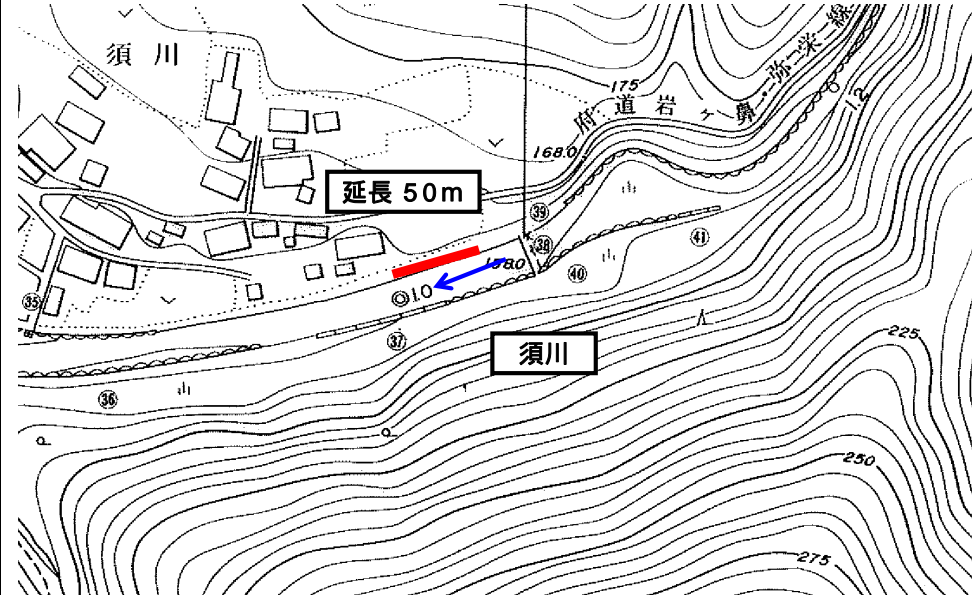
番号	審査番号 017 (受付番号 334)		写 真	
路線・河川名等	二級河川 須川

所在地	京丹後市弥栄町須川地内			
現在の状況 及 提案内容	現況	石積護岸が崩壊し、近くの民家が危険である。		
実施内容	工種	護岸工		
	規模	延長50m		
位置図

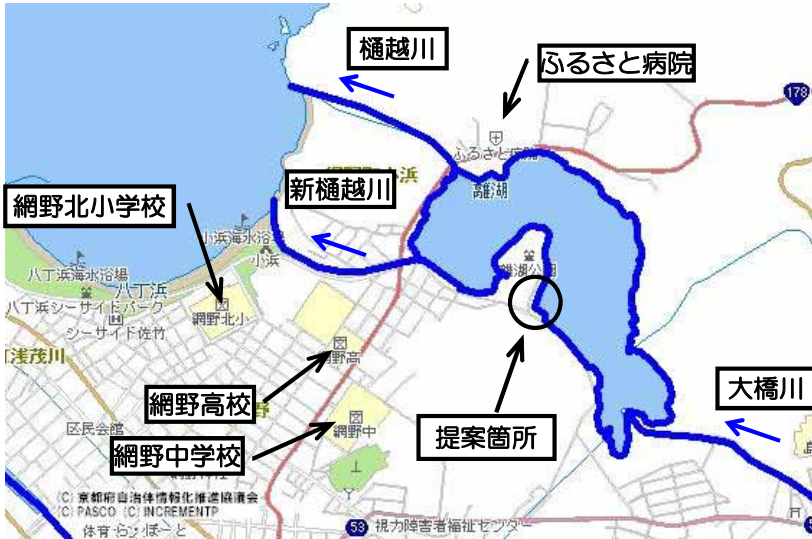
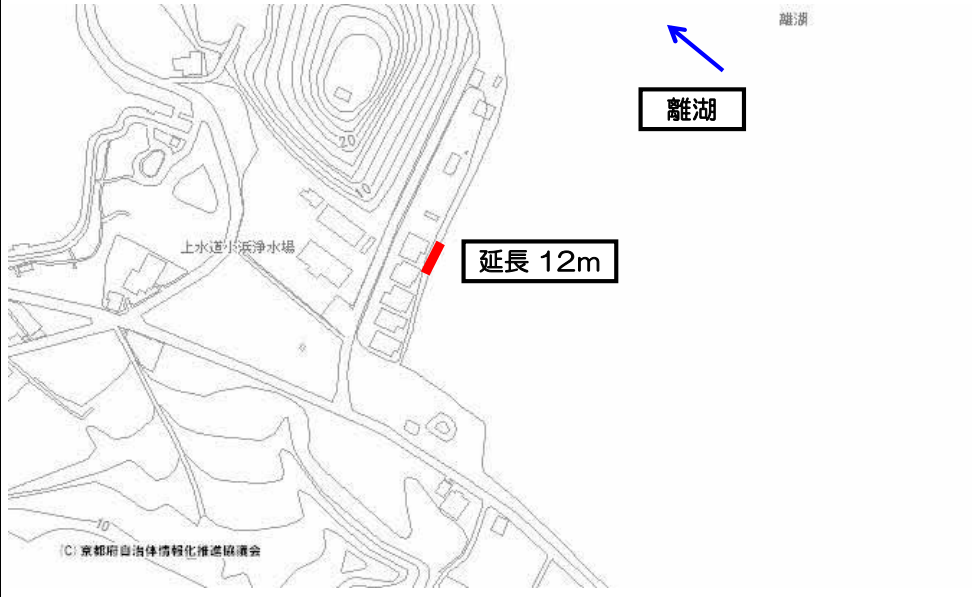
番号	審査番号 021（受付番号 406）		写 真	
路線・河川名等	二級河川 離湖

所在地	京丹後市網野町小浜地内			
現在の状況 及 提案内容	現況	離湖公園の東湖畔の法面が、水位上昇と高波により浸食が進行し、家屋の一部（デッキ）が数10cm沈下する被害が発生しています。		
実施内容	工種	法面浸食対策工
