府民公募型整備事業【安心・安全整備】（ 市町協働型 ・ **府民提案型** ）

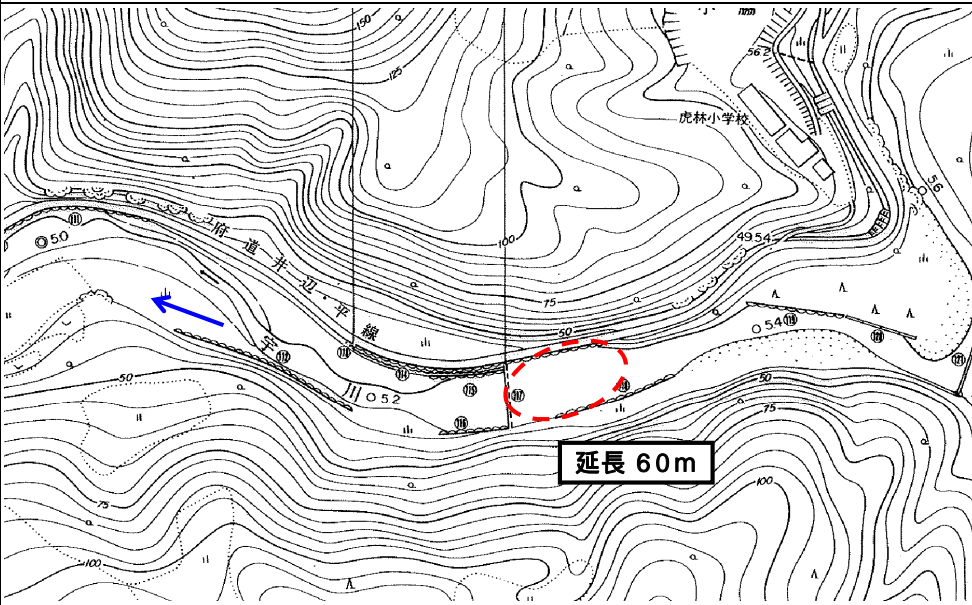
所在地	京丹後市丹後町鞍内地内			
現在の状況及び提案内容	現況	堰堤上流に土砂が堆積して、取水路に流出する。堆積した土砂の越流により、絶滅危惧種（ニホンウナギ）の生息穴が無くなるとともに、鮎の生息環境が悪くなる。		
実施内容	提案	堆積土砂の浚渫をして欲しい。		
位置図	工種	実施しない	説明図面	
	規模

備考	治水上、早期対応の必要性が低い

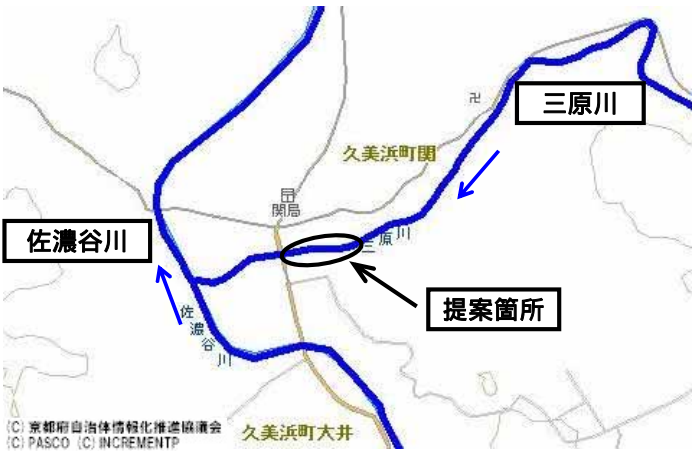
所在地	京丹後市久美浜町大井地内			
現在の状況及び提案内容	現況	水ノ口井堰から山王橋にかけて土砂が堆積しており増水時の越流が心配である。また田村小跡地グラウンド付近から岡田井堰間の左岸側河川管理用通路が狭く、増水時に堤防の崩壊の恐れがある。		
実施内容	提案	浚渫、河川管理用通路の拡幅		
	規模	浚渫（一部実施）、河川管理用通路の拡幅延長100m		
位置図

説明図面	
備考	堤防拡幅については、用地買収や関係機関との調整が必要。

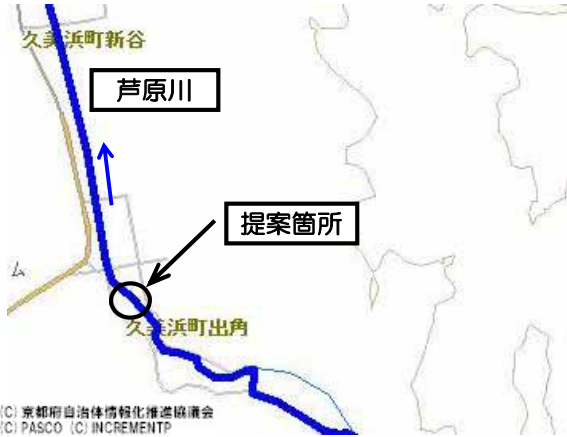
番号	審査番号 036（受付番号 419）		写 真	
路線・河川名等	二級河川 芦原川		 	
所在地	京丹後市久美浜町出角地内			
現在の状況 及 提案内容	現況	長年にわたる水流等で土砂が堆積している。堆積した土砂に草が生い茂り周辺住民が草刈りをしないと人の背丈ほど草が伸びる。夏場には多くの蚊が発生し不衛生である。	説明図面	
	提案	浚渫、土砂等が堆積しないような対策		
実施内容	工種	浚渫

規模	延長15m（一部実施）		
位置図

備考	土砂堆積箇所のみ実施する。

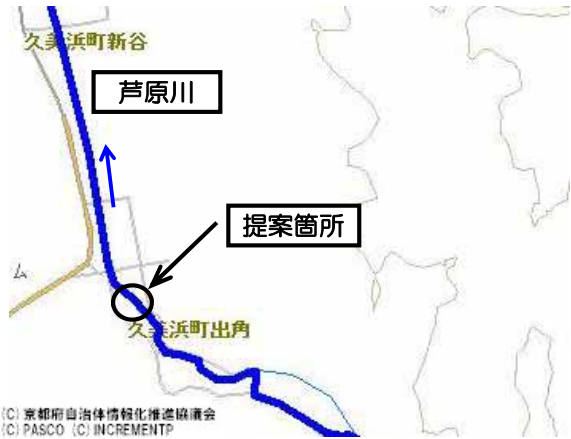
所在地	京丹後市久美浜町出角地内			
現在の状況 及 提案内容	現況	護岸の天端に迫る高さまで土砂が堆積している。氾濫寸前の状況であり、台風等で土砂や流木が流れてきた際には、傍にある民家への被害が心配される。		
実施内容	工種	浚渫		
	規模	延長85m（一部実施）		
位置図

<p>(C) 京都府自治体情報化推進協議会 (C) PASCO (C) INCREMENTP</p>		説明図面	
備考	土砂堆積箇所のみ実施する。
