H28 府民公募型整備事業【安心・安全整備】（市町協働型 **府民提案型**）

番号	審査番号（受付番号307）		写 真	
路線・河川名等	二級河川 須川

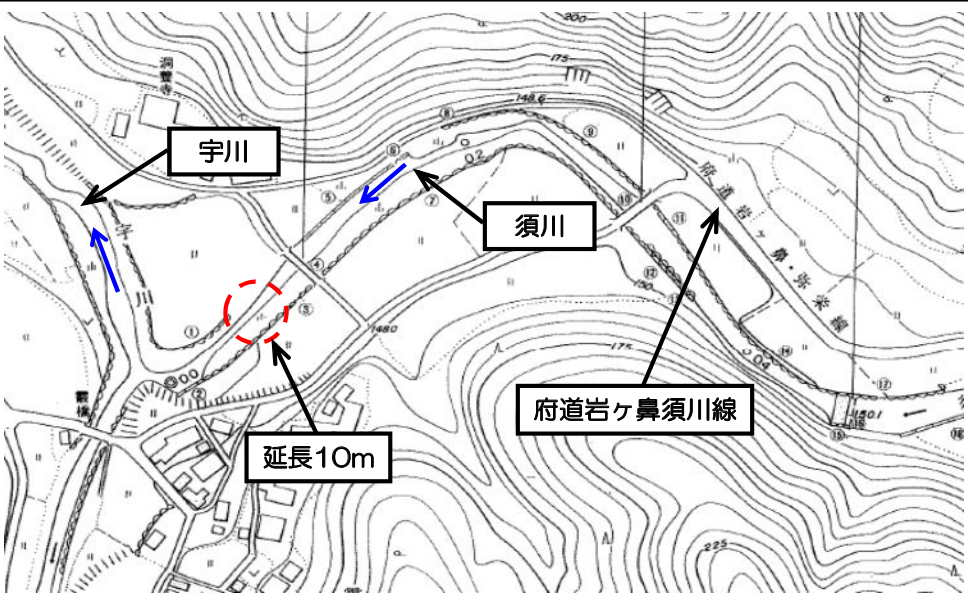
<p data-bbox="1556 853 1736 885">説明図面</p>

所在地	京丹後市弥栄町須川 地内			
現在の状況 及 提案内容	現況	護岸の石積が崩れ、田の畦が崩れそうになっている。		
実施内容	工種	護岸工	規模	延長 10m
位置図

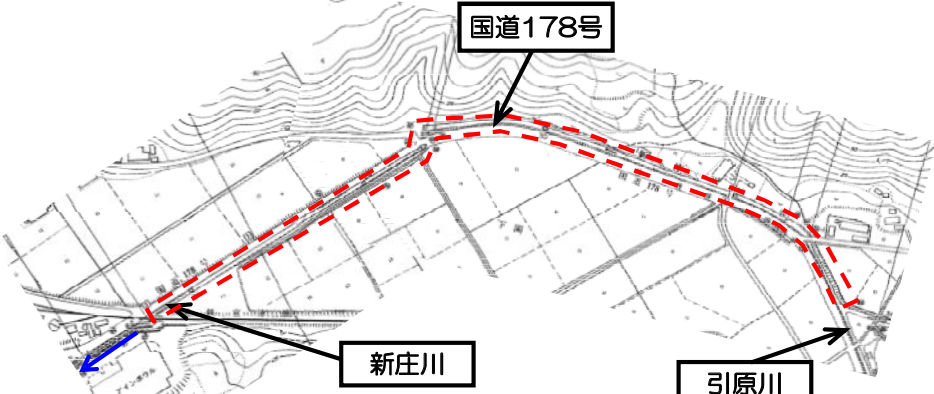
説 明 図 面

所在地	京丹後市網野町新庄地内			
現在の状況 及 提案内容	現況	土砂が堆積している。		
実施内容	提案	浚渫		
	工種	実施しない		
位置図

備 考	河川維持管理機能上、緊急性は低いため。

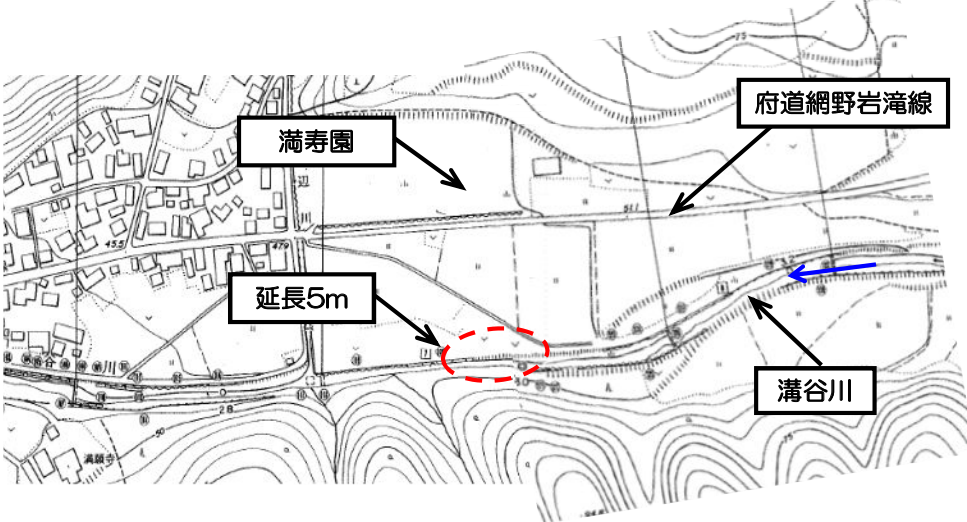
説明図面	
備考

所在地	京丹後市弥栄町溝谷 地内			
現在の状況 及 提案内容	現況	堤防の一部石積が崩壊し、堤防決壊の恐れがある。		
実施内容	工種	護岸工		
	規模	延長 5m		
位置図

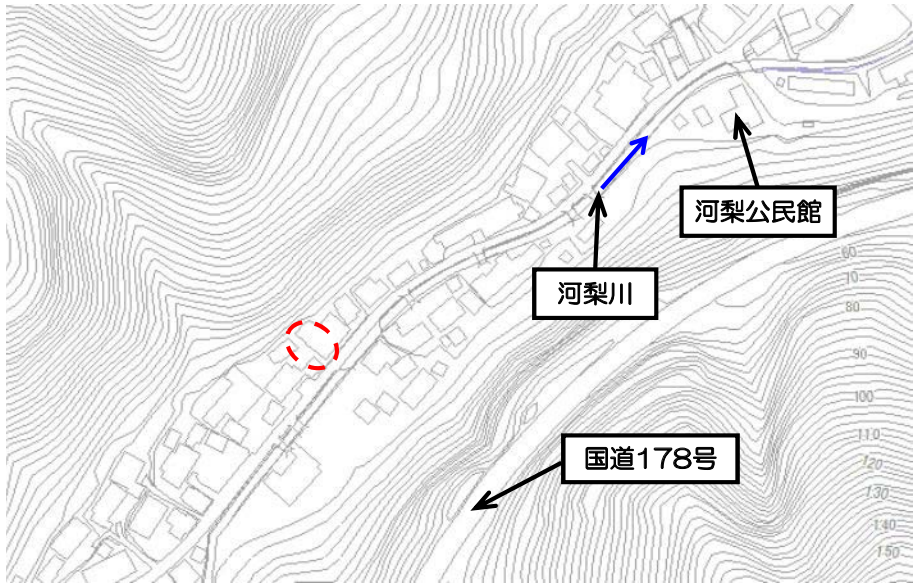
所在地	京丹後市久美浜町河梨地内			
現在の状況 及 提案内容	現況	急傾斜工事で整備された水路の継ぎ目から水が漏れ出し、地盤を侵食しており、民家への流水の危険がある。		
実施内容	提案	U字溝継ぎ目の補強		
工種	実施しない		説明図面	
規模

備考	他事業で実施。

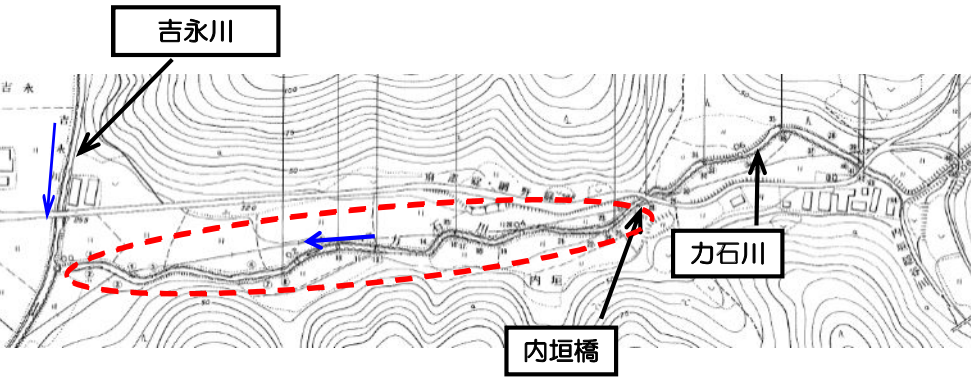
説明図面

現在の状況 及 提案内容	現況	土砂が堆積し中州ができています。	
	提案	浚渫	
実施内容	工種	実施しない	
	規模		
位置図

備考	河川維持管理機能上緊急性は低いため、今後経過観察とし、必要に応じて対応する。

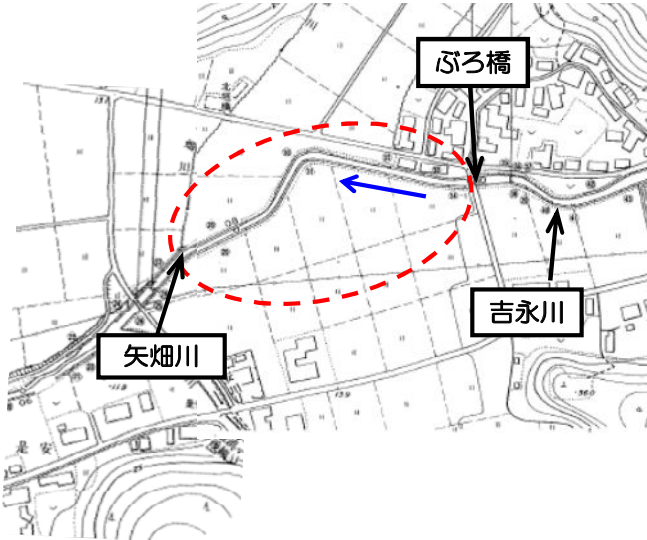
所在地	京丹後市丹後町吉永 地内			
現在の状況 及 提案内容	現況	土砂が堆積し中州ができています。		
	提案	浚渫		
実施内容	工種	実施しない		
	規模			
位置図

説明図面	
備考	河川維持管理機能上、緊急性が低いため。

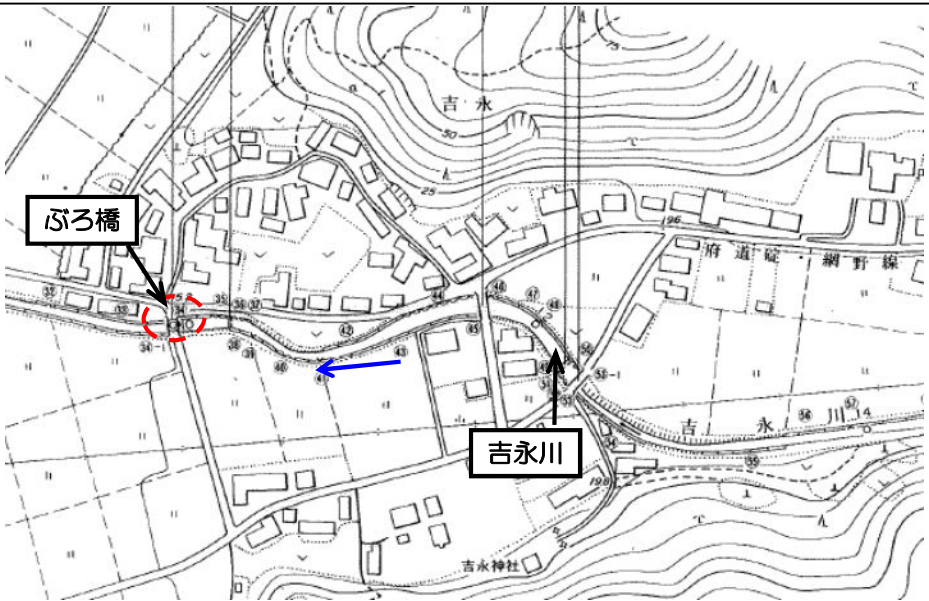
所在地	京丹後市丹後町吉永地内			
現在の状況 及 提案内容	現況	ぶろ橋の護岸石積の一部が抜け落ちている。		
実施内容	提案	護岸復旧		
実施内容	工種	実施しない	<p data-bbox="1556 858 1736 885">説明図面</p>

位置図	規模			
備考	橋梁の一部であり、京都府管理施設ではないため。
