府民公募型整備事業【安心・安全整備】（ 市町協働型 ・ **府民提案型** ）

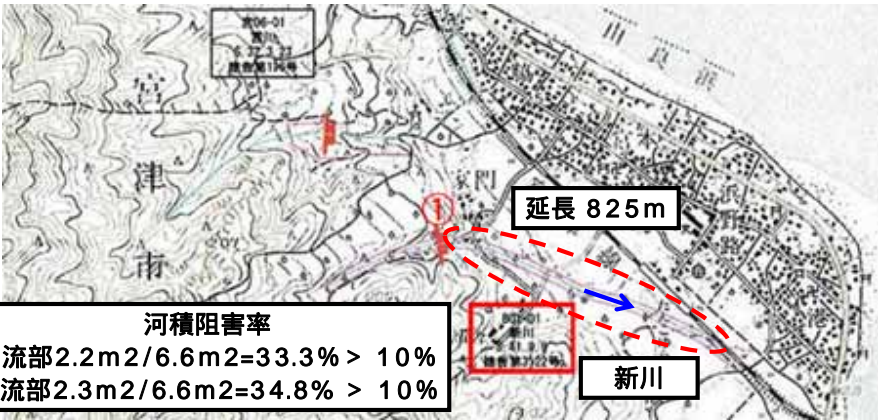
<p>上流部</p>						
現在の状況 及 提案内容	現況	下流部流路に土砂の堆積および草木の繁茂が著しく河道が分からない。また、管理用橋梁の老朽化が激しく、床版の腐食があり危険である。								
	提案	流路の浚渫および施設の点検、管理用橋梁の補修								
実施内容	工種	実施しない								
	規模									
位置図

<p>延長 825m</p> <p>新川</p>

<table><tr> <th colspan="2">河積阻害率</th> </tr><tr> <td>中流部</td> <td><math>2.2m^2 / 6.6m^2 = 33.3\% &gt; 10\%</math></td> </tr><tr> <td>下流部</td> <td><math>2.3m^2 / 6.6m^2 = 34.8\% &gt; 10\%</math></td> </tr></table>

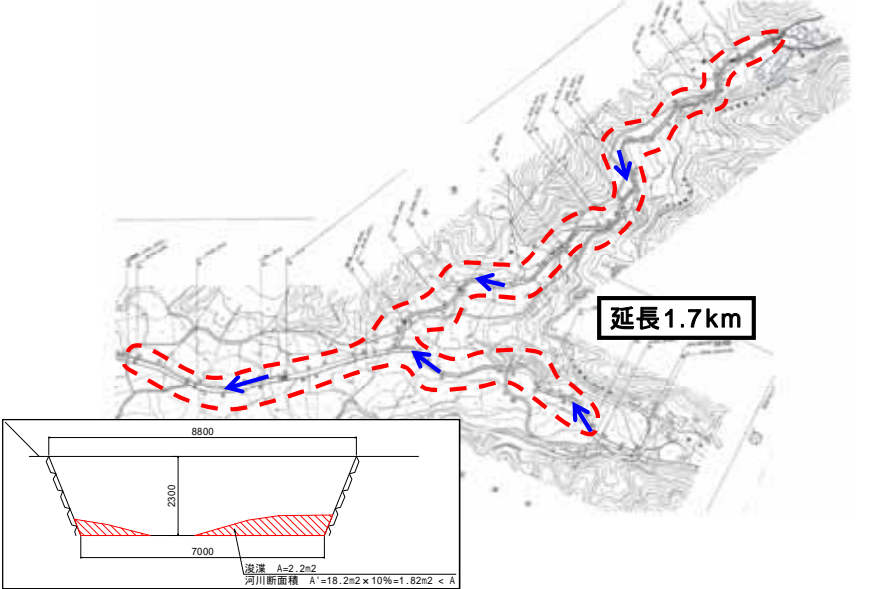
説明図面	
	備考

現在の状況 及 提案内容	現況	河床にアシが密生し流の妨げになっており、大雨のたびに護岸が崩れるなど被害が出ている。		
	提案	アシの伐採と、川ざらえをしてほしい。		
実施内容	工種	河川内の伐採、河床清掃及び河床の浚渫		
	規模	延長 L = 1.7 km (一部実施)		
位置図

土砂堆積箇所のみ実施する。

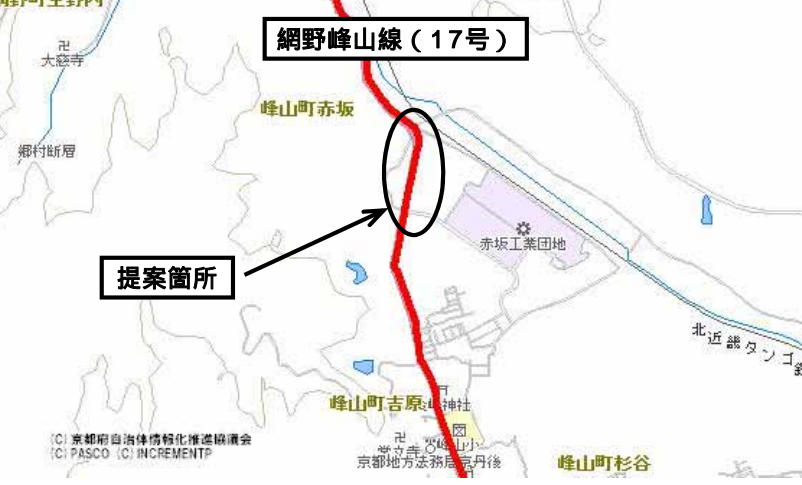
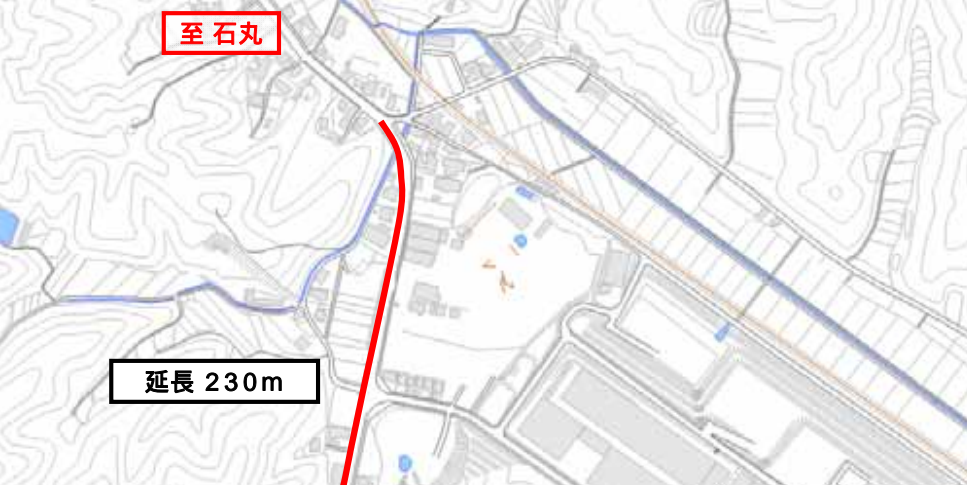
所在地	京丹後市峰山町赤坂 地内 網野峰山線 (工業団地入口 ~ KTR赤坂踏切)			
現在の状況 及 提案内容	現況	工業団地入口に信号機が設置された為凍結した道路では事故が発生する可能性が高くなる		
実施内容	提案	消雪装置設置		
実施内容	工種	実施しない	説明図面	
位置図

備考	関係者との協議、調整、設計等に相当の時間を要することが見込まれるため大規模事業に該当し、対象外。
