府民公募型整備事業【安心・安全整備】（市町協働型・**府民提案型**）

番号	審査番号 201 (受付番号 101)		写 真	
路線・河川名等	一般国道 176号

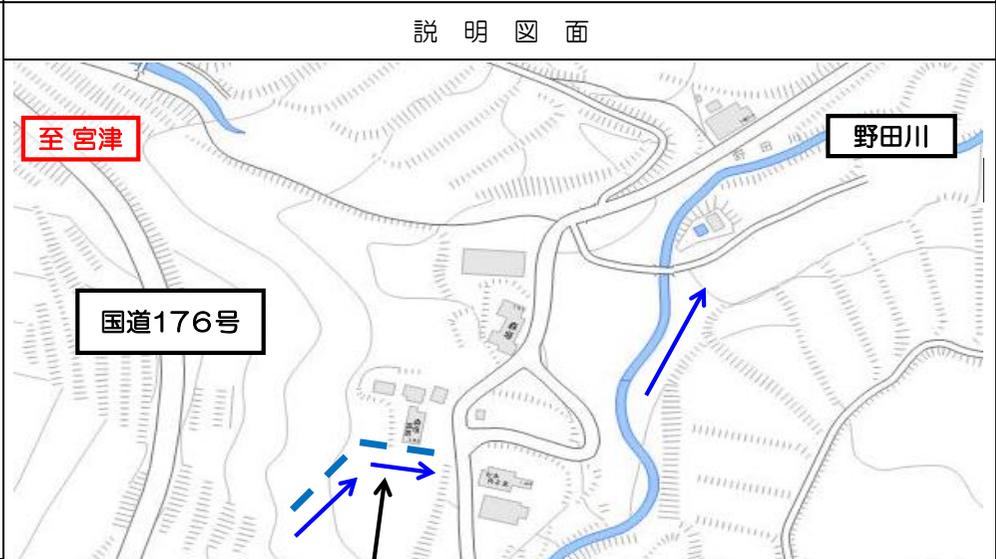
<p data-bbox="1556 858 1736 885">説明図面</p>

所在地	与謝野町与謝 地内 おおばトンネルと加悦大橋の中間地点			
現在の状況 及 提案内容	現況	コルゲート排水路が劣化により腐食し底に穴が空いている。		
	提案	コルゲート排水路の再整備。		
実施内容	工種	排水路の補修		
	規模	穴空箇所		
位置図

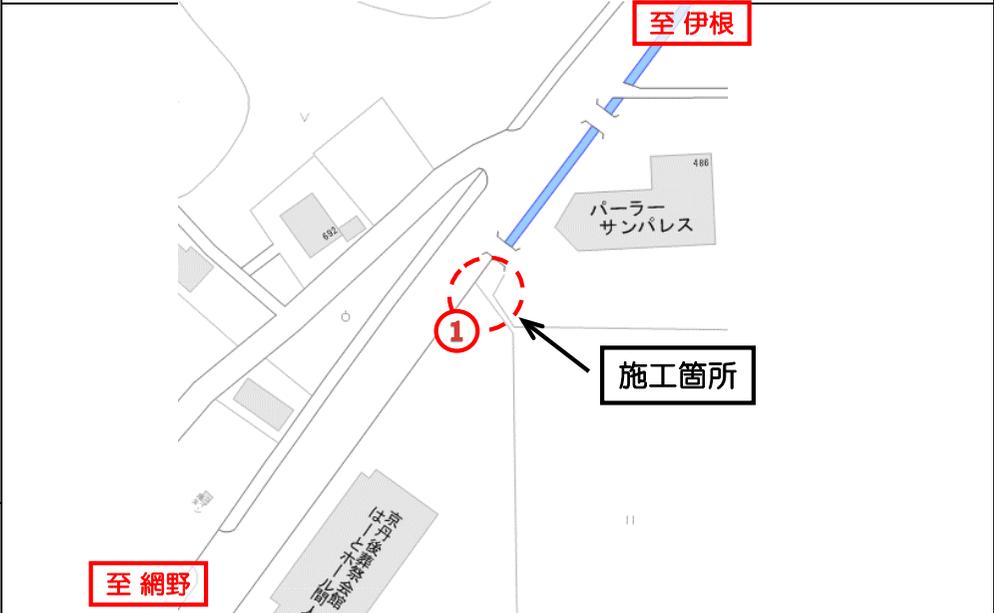
所在地	京丹後市丹後町間人 地内 間人478-1番地先			
現在の状況 及 提案内容	現況	側溝横のコンクリート背面が洗掘され空洞になっている。		
実施内容	提案	空洞をふさぐ。	説明図面	
	工種	側溝の補修		
位置図	規模	延長≒2m

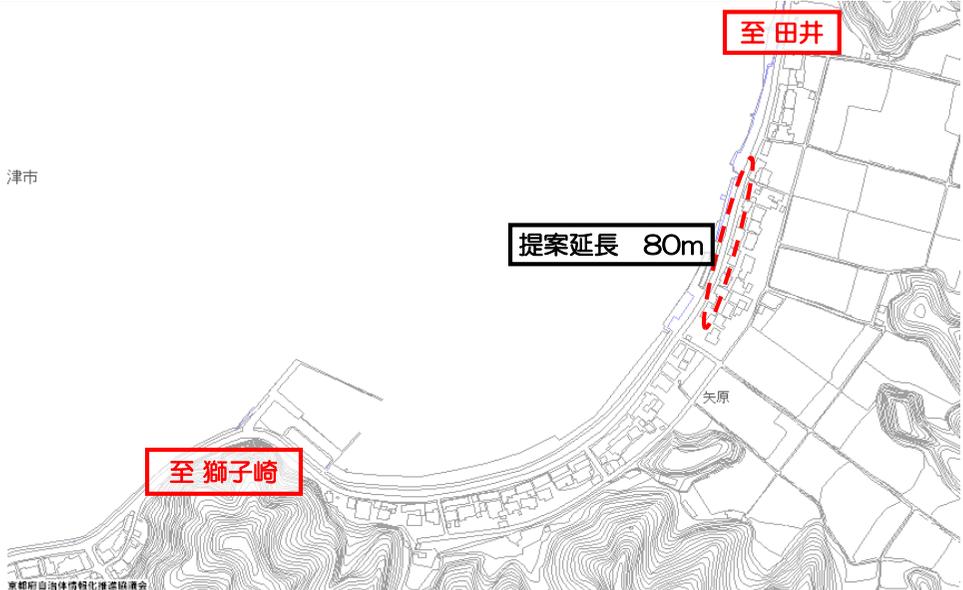
所在地	宮津市 矢原 地内			
現在の状況 及 提案内容	現況	海岸側の側溝に水が溜まり、車両が通る度に水はねがひどい。		
	提案	水たまりが出来ないようにしてください。		
実施内容	工種	実施しない	説明図面	
	規模

備考	小修繕で対応 （柵のグレーティングに落葉が詰まって排水できていないため、清掃を行う。）

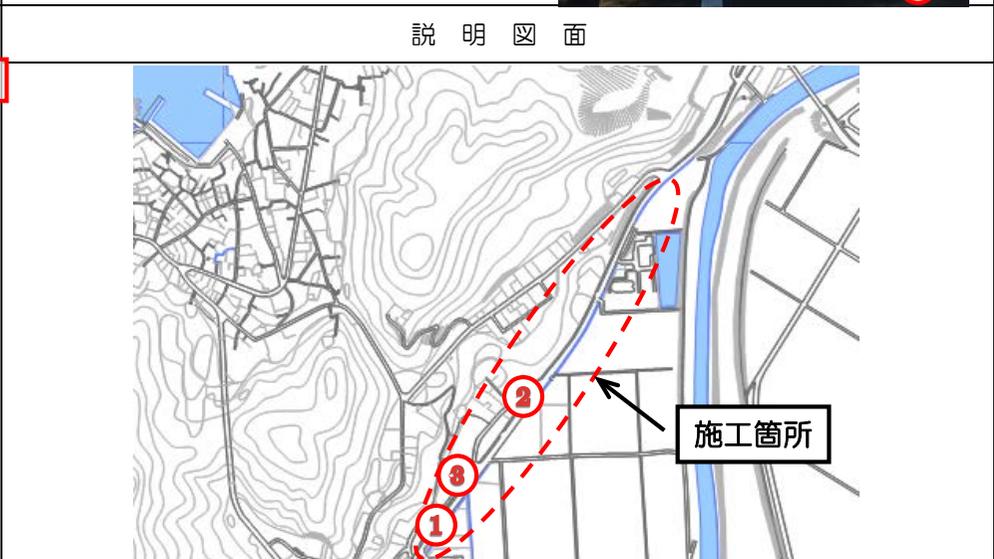
<p style="text-align: center;">説明図面</p>

現在の状況 及 提案内容	現況	側溝に土砂が堆積し、草が生え、水が溜まる。

提案	道路側溝の清掃、横断管の設置。		
実施内容	工種	道路街渠等清掃。（一部実施）

規模	清掃延長≒700m		
位置図

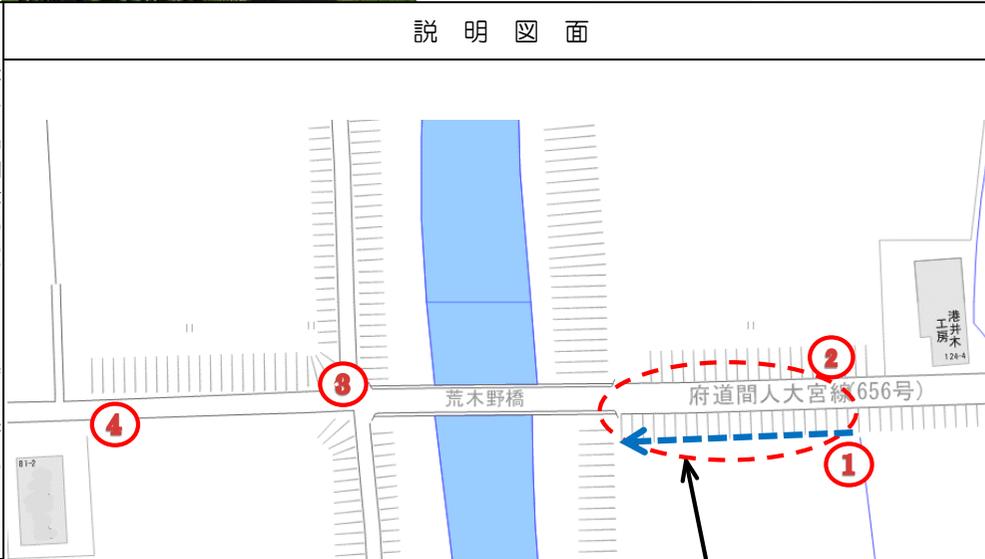
<p data-bbox="1563 858 1742 890">説明図面</p>

現在の状況 及 提案内容	現況	道路法面の雑草が伸び、交差点付近で見通しが悪い。 雑木が大きくなり、通行に障害。 法下側溝が詰まり、用水に流れ込んでいる。		
	提案	草刈り、伐木、側溝清掃		
実施内容	工種	伐木、側溝清掃		
	規模	伐木、側溝清掃50m（一部実施）		
位置図

備考	側溝清掃と同じ法面を伐採。

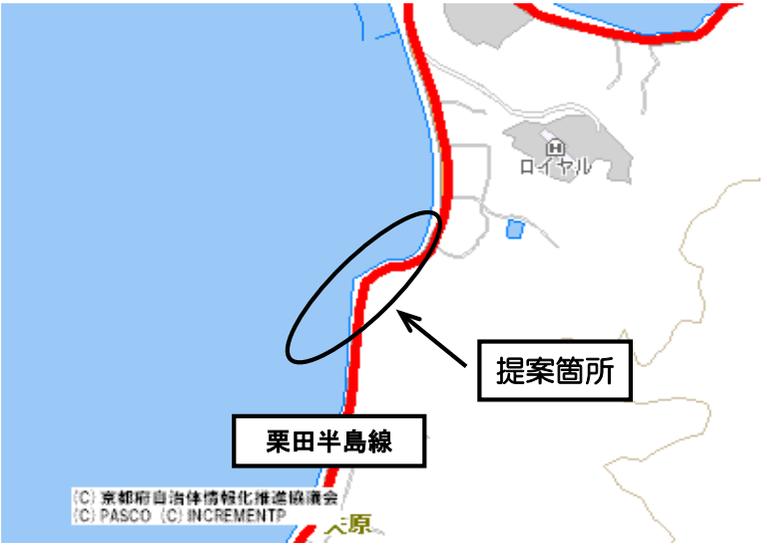
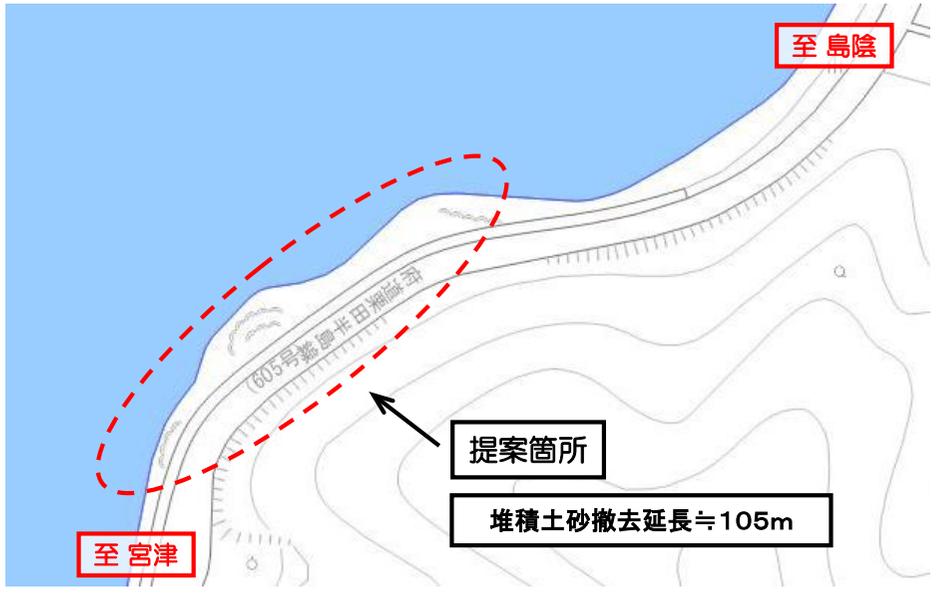
所在地	宮津市田井 地内 田井地区と矢原地区の字界付近			
現在の状況 及 提案内容	現況	冬期路面に流れ出た水が凍結する。	<p style="text-align: center;">説 明 図 面</p>

提案	道路側溝の設置、排水管の泥上げ。		
実施内容	工種	道路側溝の堆積土砂撤去

規模	延長≒105m		
位置図

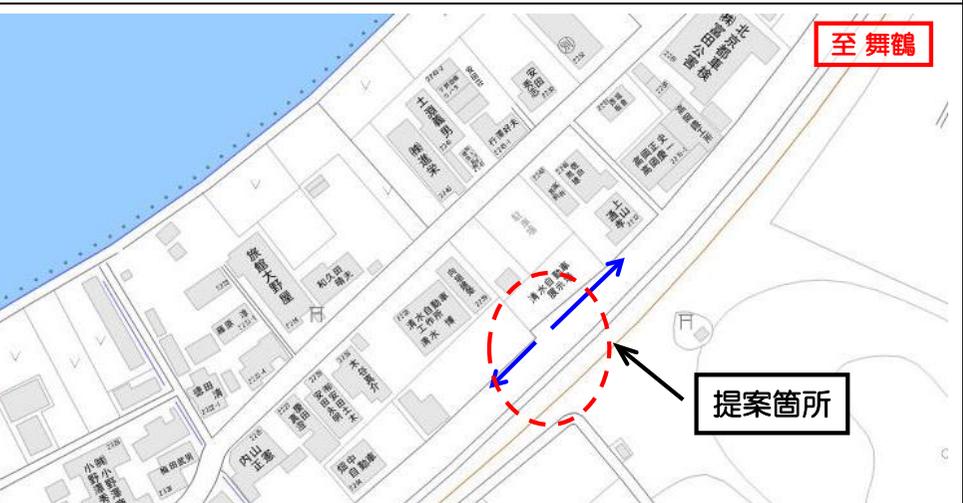
所在地	宮津市 波路			
現在の状況 及 提案内容	現況	道路側溝のつまり		
実施内容	提案	側溝清掃をする。		
実施内容	工種	排水断面確保	説明図面	
実施内容	規模	延長≒170m

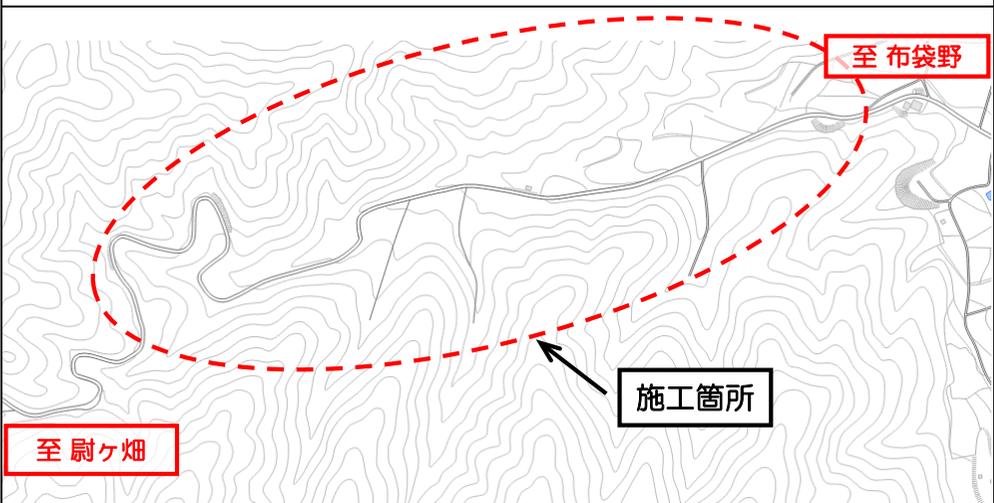
所在地	京丹後市久美浜町尉ヶ畑 地内 起点側300m地点から峠付近まで			
現在の状況 及 提案内容	現況	枝葉が道路の上に覆い被さり、交通の傷害となる。落葉が側溝内に溜まり、豪雨時に心配。

提案	道路に被さる樹木の枝の切り取りと側溝清掃。		
実施内容	工種	通行に支障となる枝伐採と側溝の泥上げ。	説明図面	
	規模			
位置図

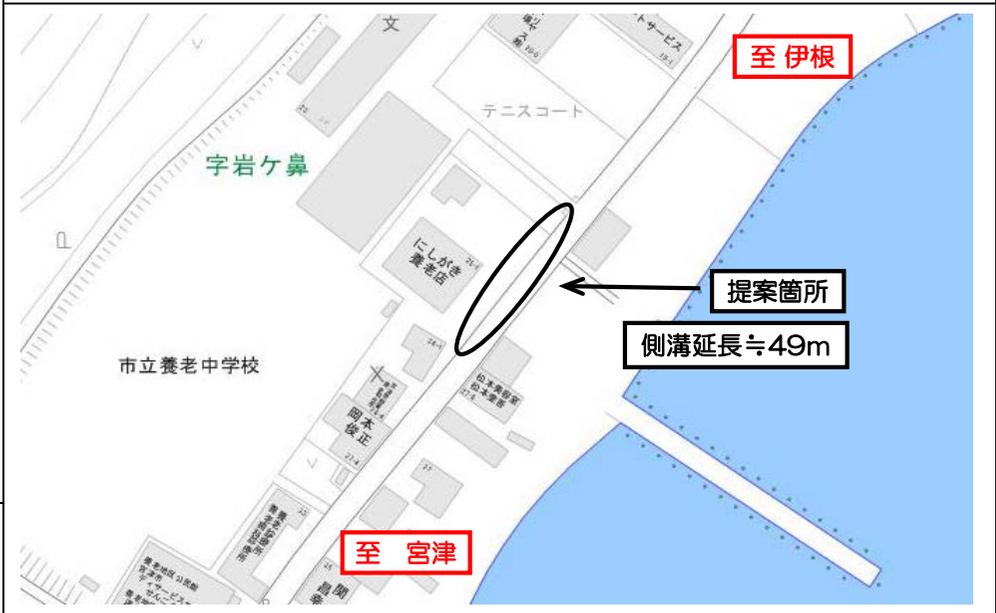
所在地	宮津市岩ヶ鼻 地内 スーパーにしがき養老店前			
現在の状況 及 提案内容	現況	グレーチング及び側溝の変形により、グレーチングが外せず側溝掃除が出来ない。		
実施内容	工種	側溝天端修繕、土砂撤去		
	規模	延長≒ 49m	<p data-bbox="1556 858 1736 885">説明図面</p>

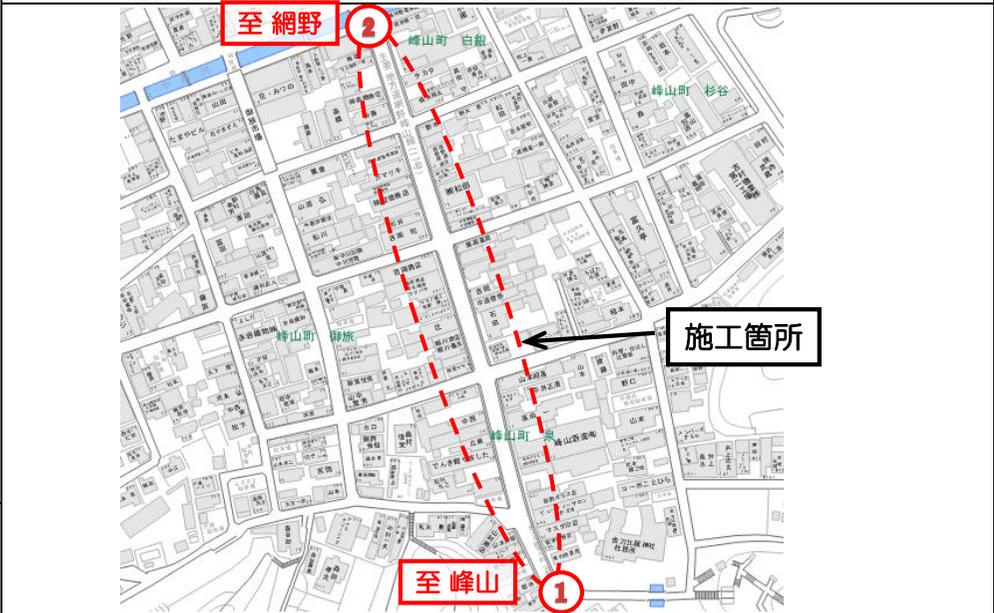
<p data-bbox="1556 858 1736 890">説明図面</p>

所在地	京丹後市峰山町泉 地内 大橋から金刀比羅神社付近まで			
現在の状況 及 提案内容	現況	側溝のグレーチングががたつき、騒音がする。		
	提案	グレーチングの固定。（ボルト補修、ゴム補修）		
実施内容	工種	グレーチングの修正（ゴムの固定）		
	規模	延長≒300m		
位置図

備考	ボルト固定式のグレーチングは、この区間には無い。

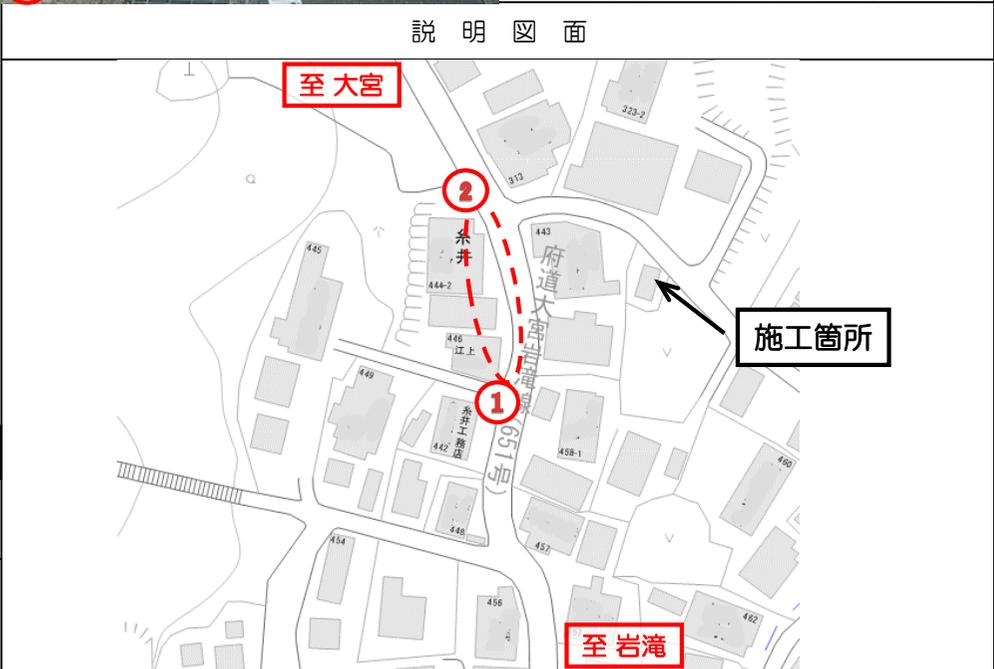
<p data-bbox="1556 858 1736 890">説明図面</p>

所在地	京丹後市大宮町三重 地内 糸井氏宅と江上氏宅下の側溝蓋約15m		
現在の状況 及 提案内容	<p>現況 15年ほど前に側溝とグレーチングを整備。3年ほど前からグレーチングの上を車が通ると大きな音がするようになった。</p> <p>提案 蓋を音がしないように修繕。</p>		
実施内容	<p>工種 蓋と受枠の補修</p> <p>規模 延長≒15m</p>		
位置図
