府民公募型整備事業

【山城南土木事務所】

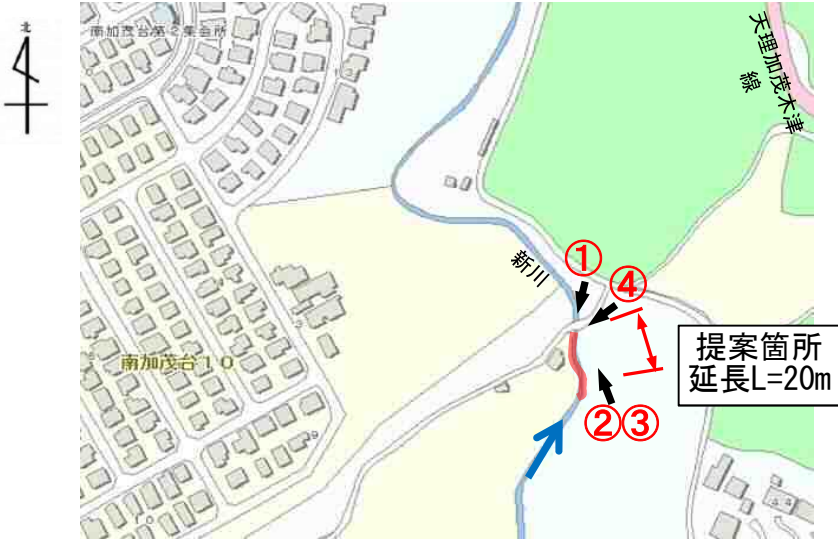
安心・安全整備			
受付番号	56	所在地	木津川市加茂町尻枝川向
路線・河川名等	新川	写真・詳細図等	
提案内容等	浚渫、堰補修(延長L=20m) 河道内に土砂が堆積していることから出水時の阻害となる。また、既設堰に損傷が見られるため補修が必要		
技術審査の結果	実施しない

備考	・土砂の堆積箇所は堰上流部であるから、堰の維持管理のなかで対処されるべきものである。	<p>横断面図 (取水堰付近)</p>
