自然現象の種類	急傾斜地の崩壊
区域番号	つ2021-2
区域名	光台5丁目A
所在地	相楽郡精華町光台地区

土砂災害警戒区域・土砂災害特別警戒区域 区域図

土砂災害防止法に係る
 基礎調査結果(未指定)

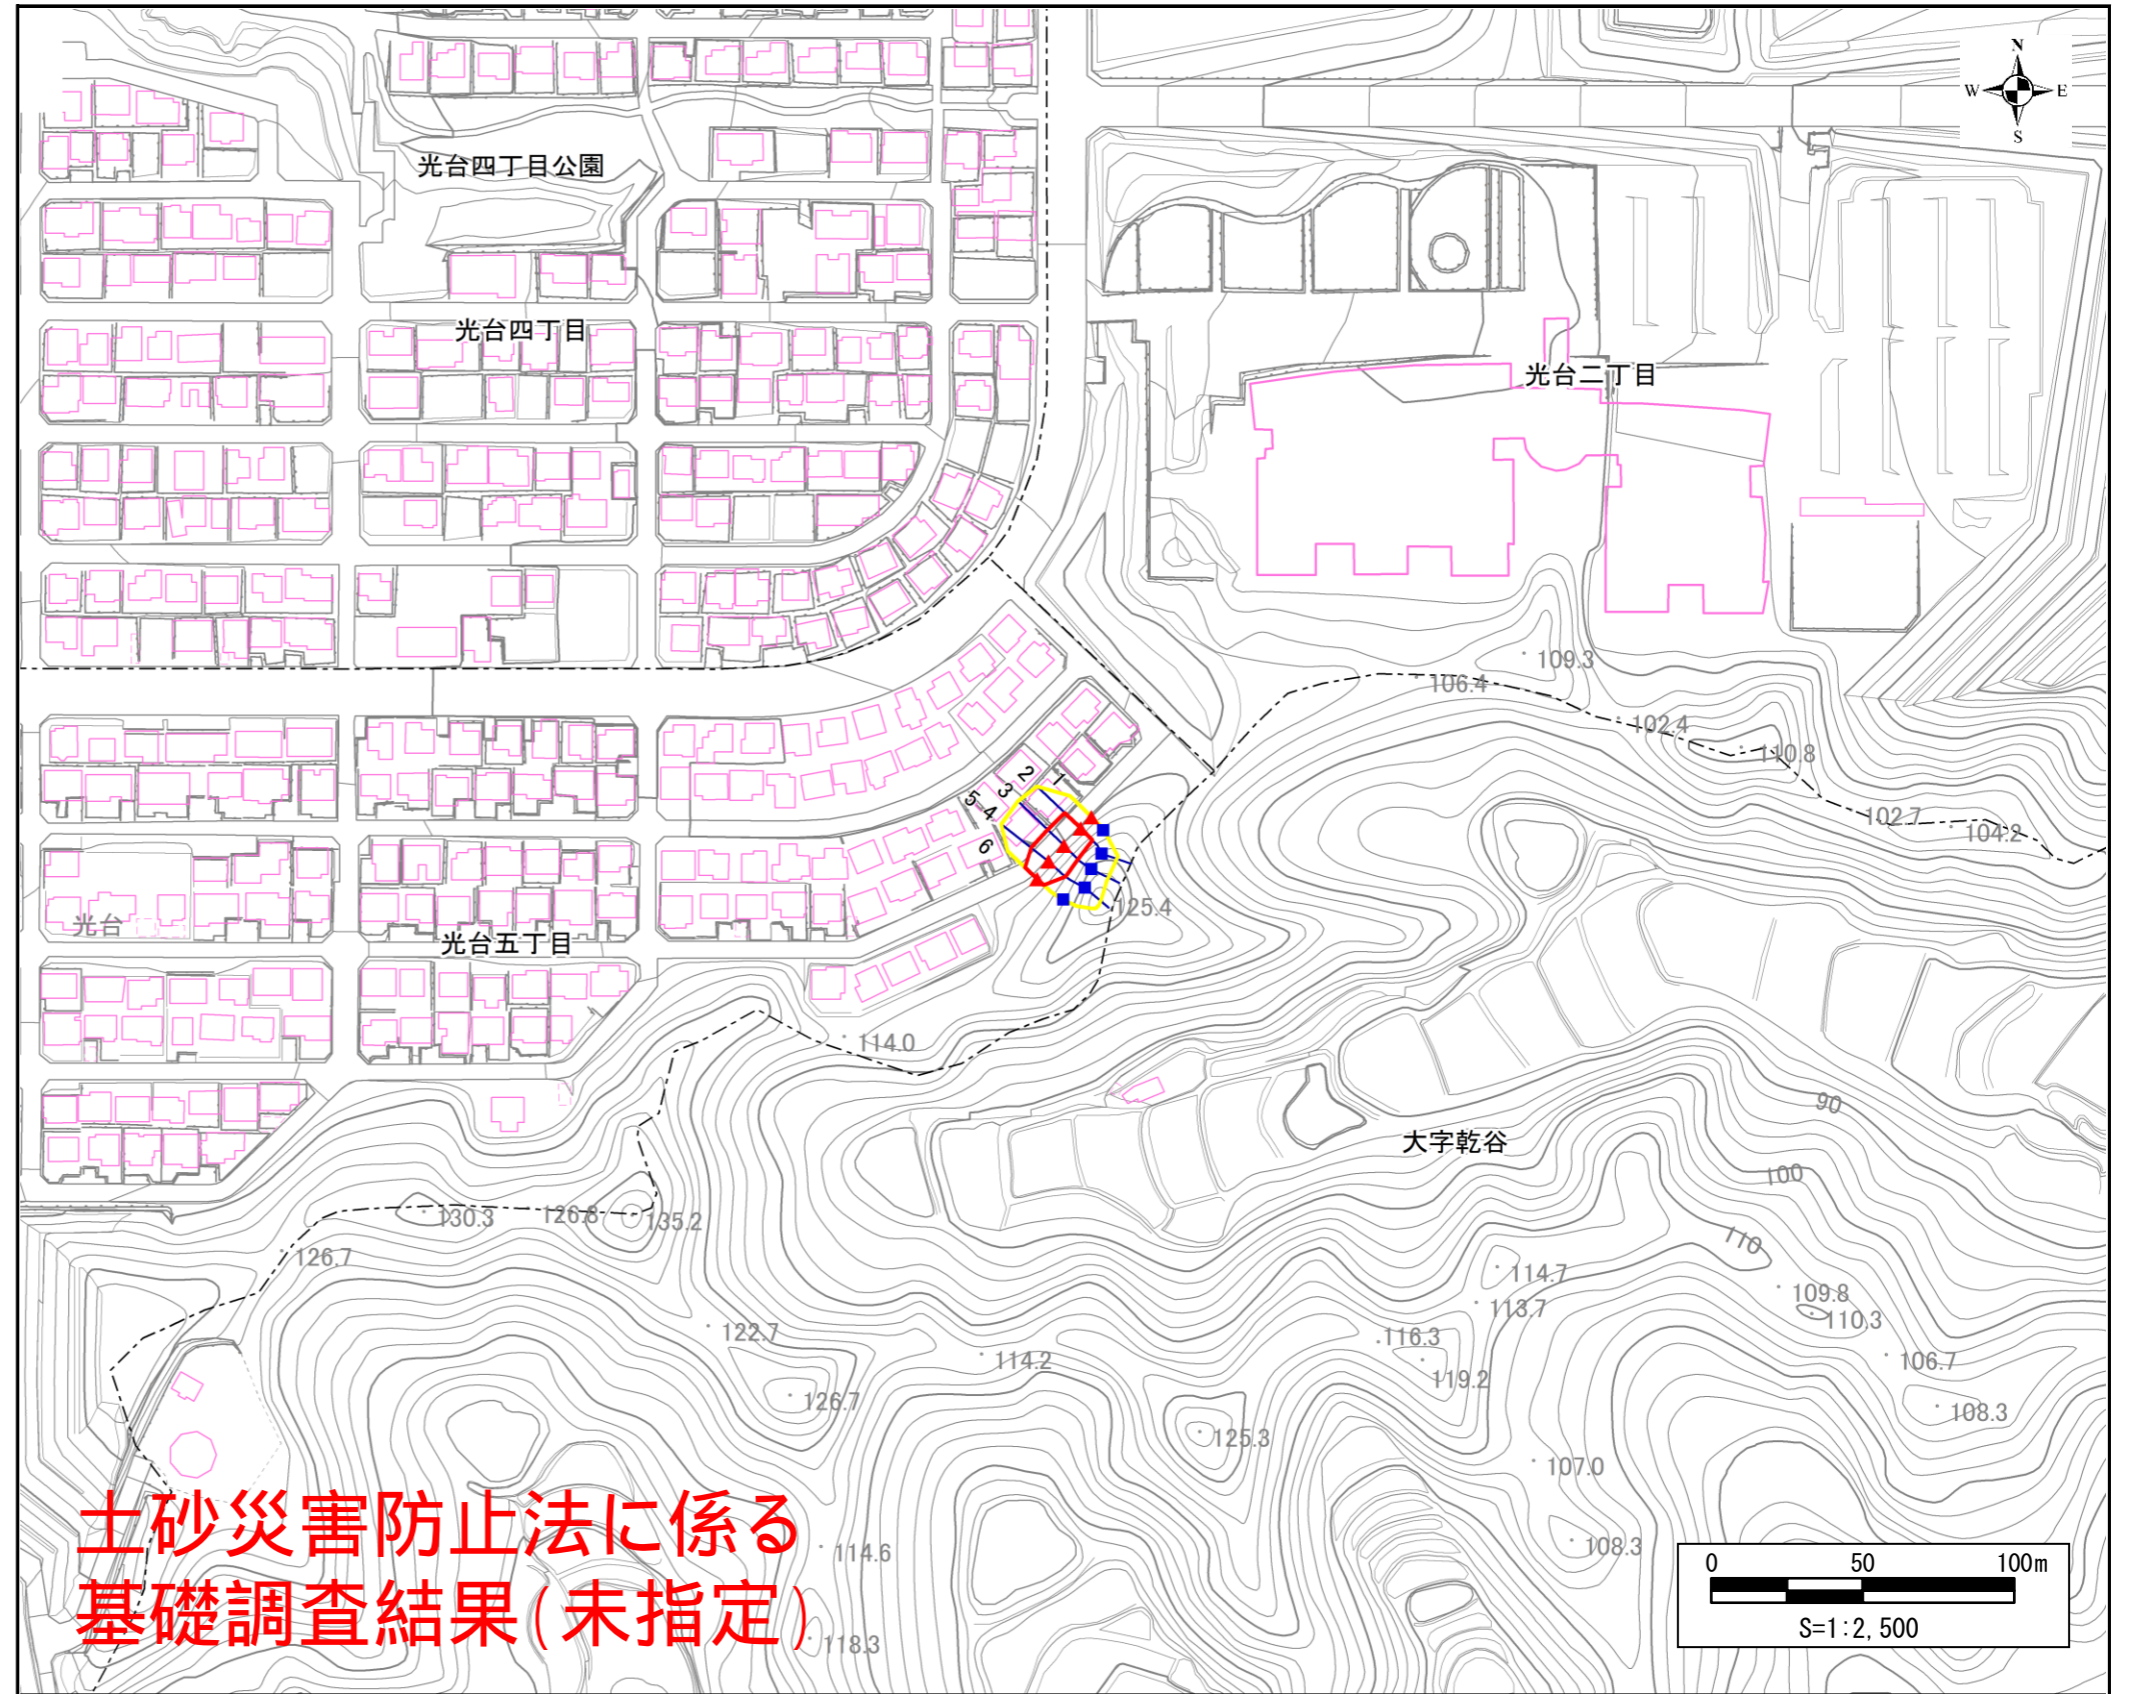
土砂災害警戒区域		
土砂災害特別警戒区域	土石等の（移動）高さが1m以下の場合 土石等の移動による力が100kN/m ² を超える区域	
	土石等の堆積の高さが3mを超える区域	
	それ以外の区域

移動による力の最大値 (kN/m ²)	98.5
移動高の最大(m)	1.0
堆積による力の最大値 (kN/m ²)	9.6
堆積高の最大(m)	1.9
