## 2-1-2 . 防護面からみた現況

### (1) 沿岸の波

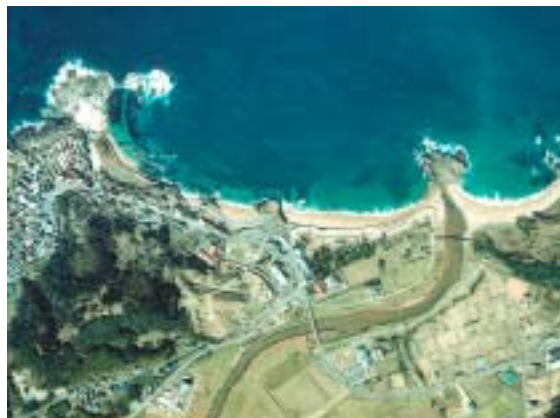
後ヶ浜海岸は、東西を岬により挟まれた延長約 1,140m のポケットビーチである。このポケットビーチ内には、立岩や行者岩などに挟まれた更に規模の小さなポケットビーチが存在している。

漂砂特性は、岬で閉じられたポケットビーチ内で、来襲波浪に翻弄されるように移動し、海岸の外への流出は余り見られない状況である。また、冬季の波高観測結果は、波向は北北東から北西を示しており、漂砂の移動方向も波向方向と一致している。

竹野川河口の後ヶ浜海岸

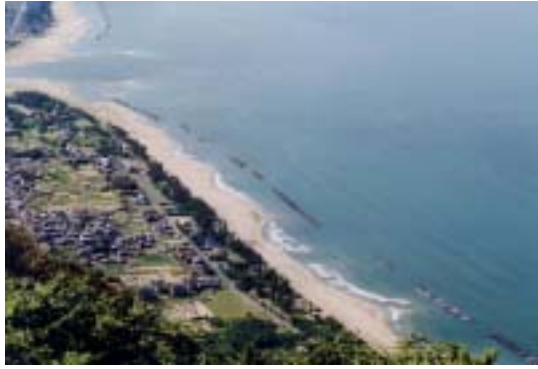
神崎及び由良海岸は、昭和 30 年頃までは、50～100m の広い砂浜を有していたものの、その後、侵食が進み、昭和 44 年頃には、由良川河口付近で 5～10m 程度の砂浜幅まで後退していた。これらの侵食を防止し、砂浜を回復するため、昭和 41 年から離岸堤の設置が進められ、一時的にはトンボ口により砂浜が回復したが、近年冬季波浪により、離岸堤の沈下や消波ブロック等の散乱が徐々に進行しており、これによる越波も発生し

地形変化特性としては、岸から 200～300m、水深-3～-5mの所に沿岸砂州が形成されており岸沖漂砂が卓越する海岸である。また、顕著な地形変化が見られる水深は、沿岸砂州が形成されている-5m以浅である。

由良川河口の神崎海岸・由良海岸

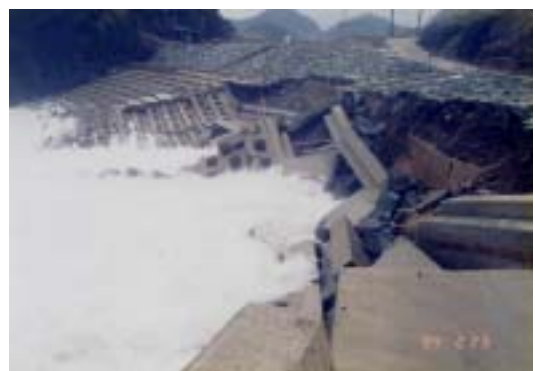
過去に越波などによる大きな被災は発生していないが、冬季風浪などによる海岸保全施設の破損、背後地民家への浸水などが一部で発生している。

冬季風浪による海岸保全施設の被災
