資料 4

二級河川 高野川水系河川整備計画（原案）

京 都 府

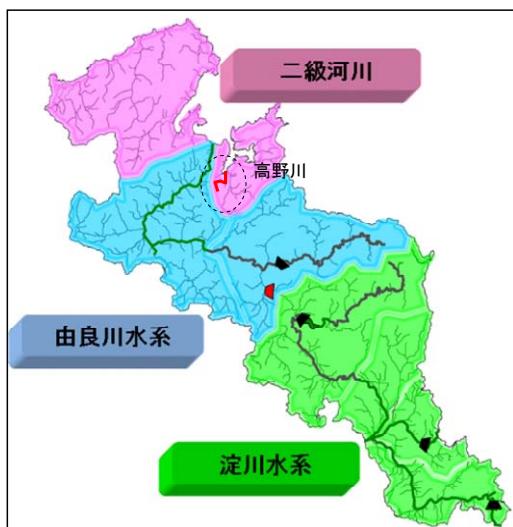
図 1-1 位置図と河川一覧

若狭湾の西部に位置する舞鶴湾は、入り組んだ地形の奥に成立したリアス式の湾入部をなしており、高野川はその西湾に流入する。(図 1-1)。

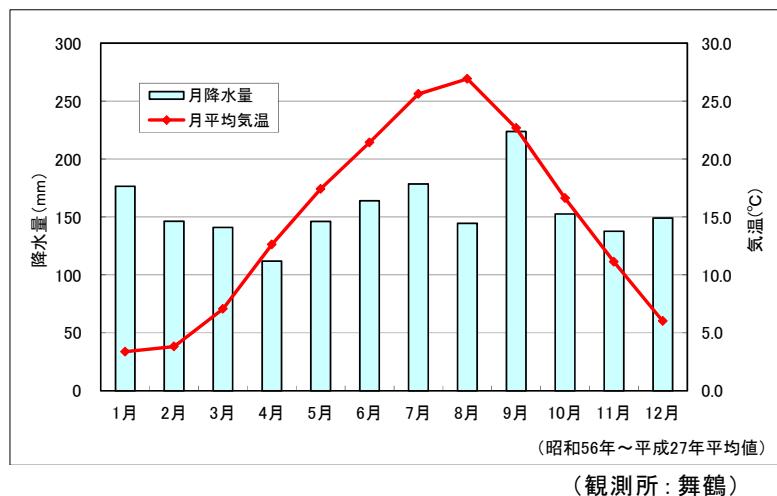
図1-2 月降水量と月平均気温

流域の気候は、冬期に降水量が多い日本海型気候区に属し、年間降水量は約1,870mmと、全国の年平均降水量(約1,720mm)より若干多い。年平均気温は約14.6°Cであり、夏期平均気温は約25°C程度、冬期平均気温は約4°C程度である。気温や降水量は若干の増加傾向にある。舞鶴湾沿岸域での冬の気温は比較的高いため、府内の他の日本海側地域と比べ積雪量は少ないが、山地域においては冬の気温は低いため、積雪も多い(図1-2)。

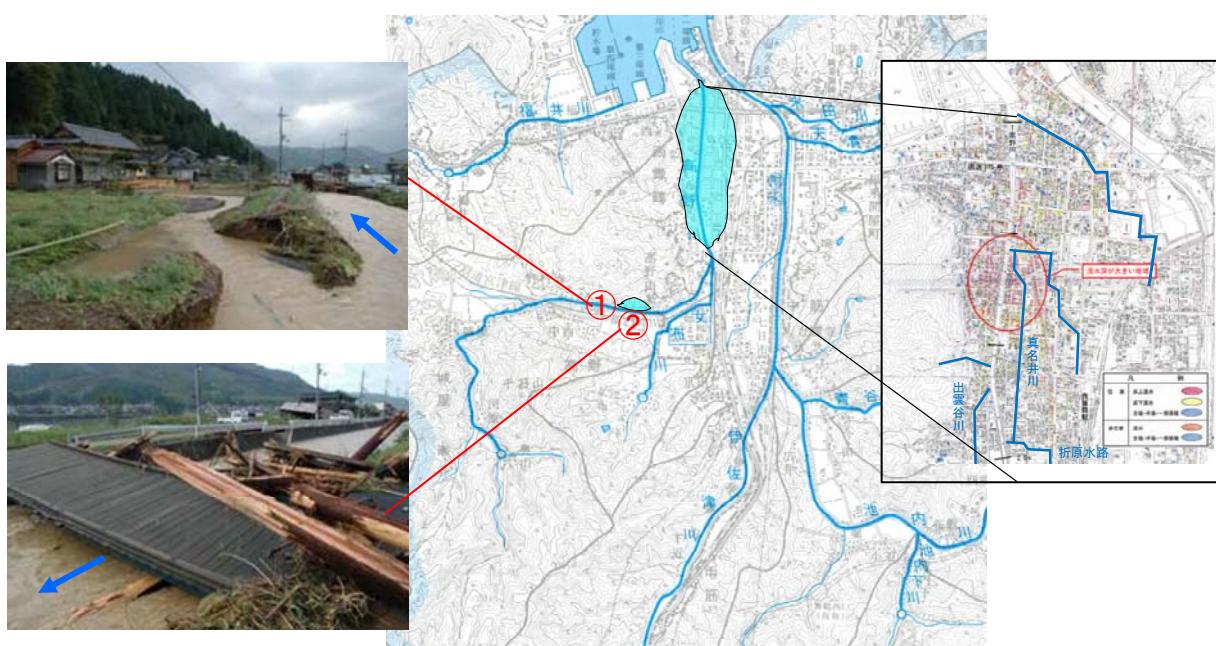
図 1-6 浸水被害の状況（高野川、平成 16 年台風 23 号）

高野川流域では、昭和 28 年 9 月台風 13 号、及び昭和 34 年 9 月伊勢湾台風により甚大な被害が発生している。近年では、平成 16 年 10 月の台風 23 号により下流の市街地を中心に床下 642 戸、床上 156 戸もの浸水被害が発生した。中流では、破堤による被害や、流木等が引っかかり橋梁が流出する被害が発生した。また、平成 25 年 9 月の台風 18 号においても、床下 191 戸、床上 130 戸の浸水被害が発生している。

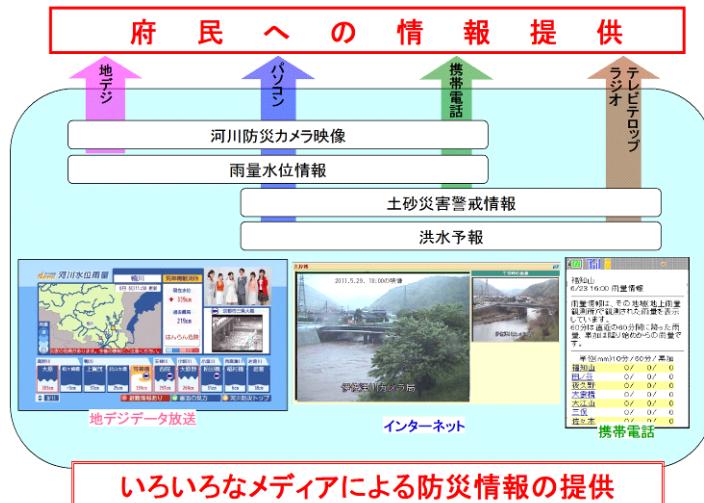
図 1-8 多様な媒体を活用した河川情報の提供

また、計画規模を上回る洪水や整備途上段階での治水施設の能力以上の洪水による氾濫が発生した場合においても被害を最小化する「減災」を図るために、インターネット・携帯電話・地上デジタル放送のデータ放送など多用な媒体を通して、水防活動や避難の目安となるリアルタイムの雨量・潮位・水位情報、河川防災カメラ映像の提供を行うとともに、浸水想定区域図、ハザードマップの公表など、防災情報の共有化を進めている（図 1-8）。

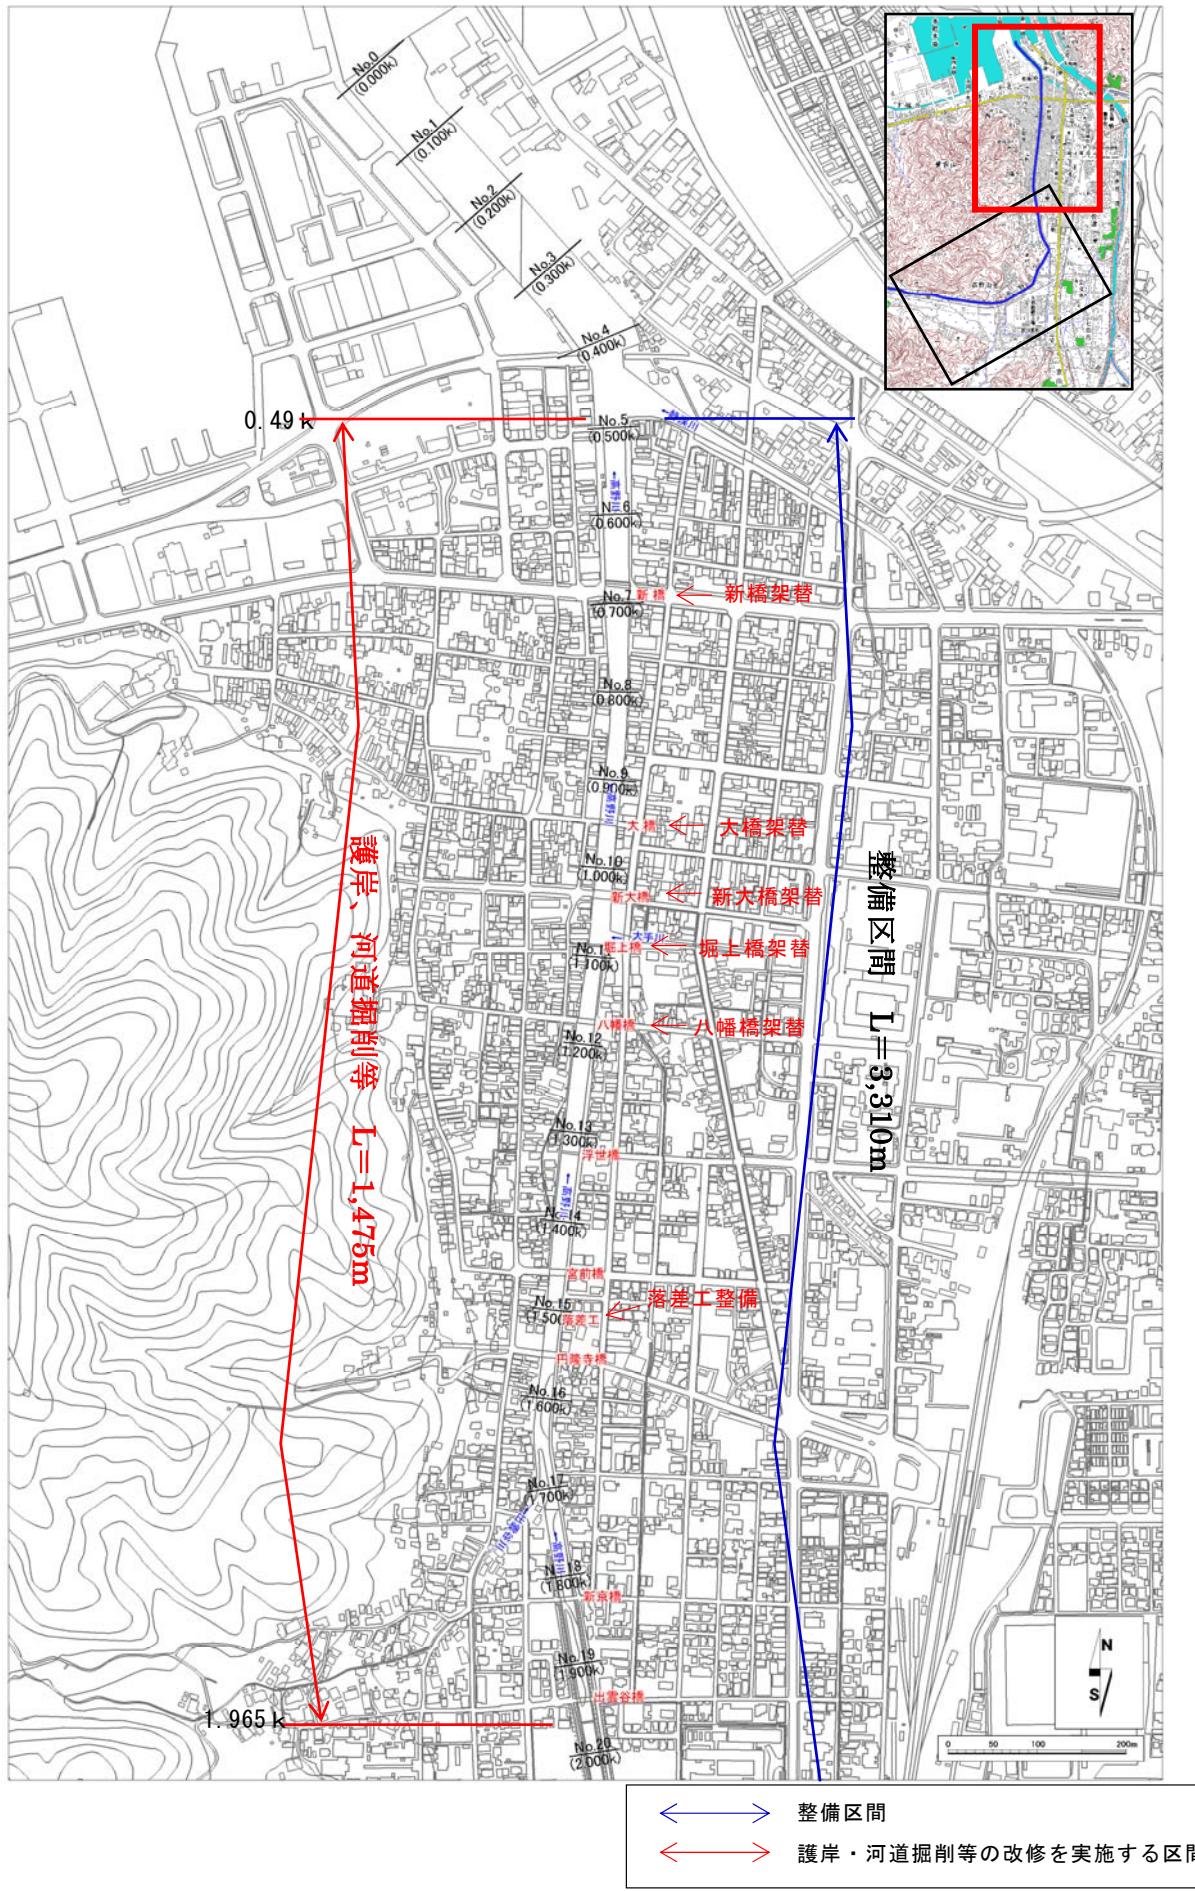
図 2-1 高野川の整備区間

高野川については、平成 16 年台風 23 号と同規模の出水に対し、人家浸水被害を解消することを目標とし、流下能力が低い河口から 3.8k までの約 3,310m を整備対象区間と位置付け、河川整備を実施する。

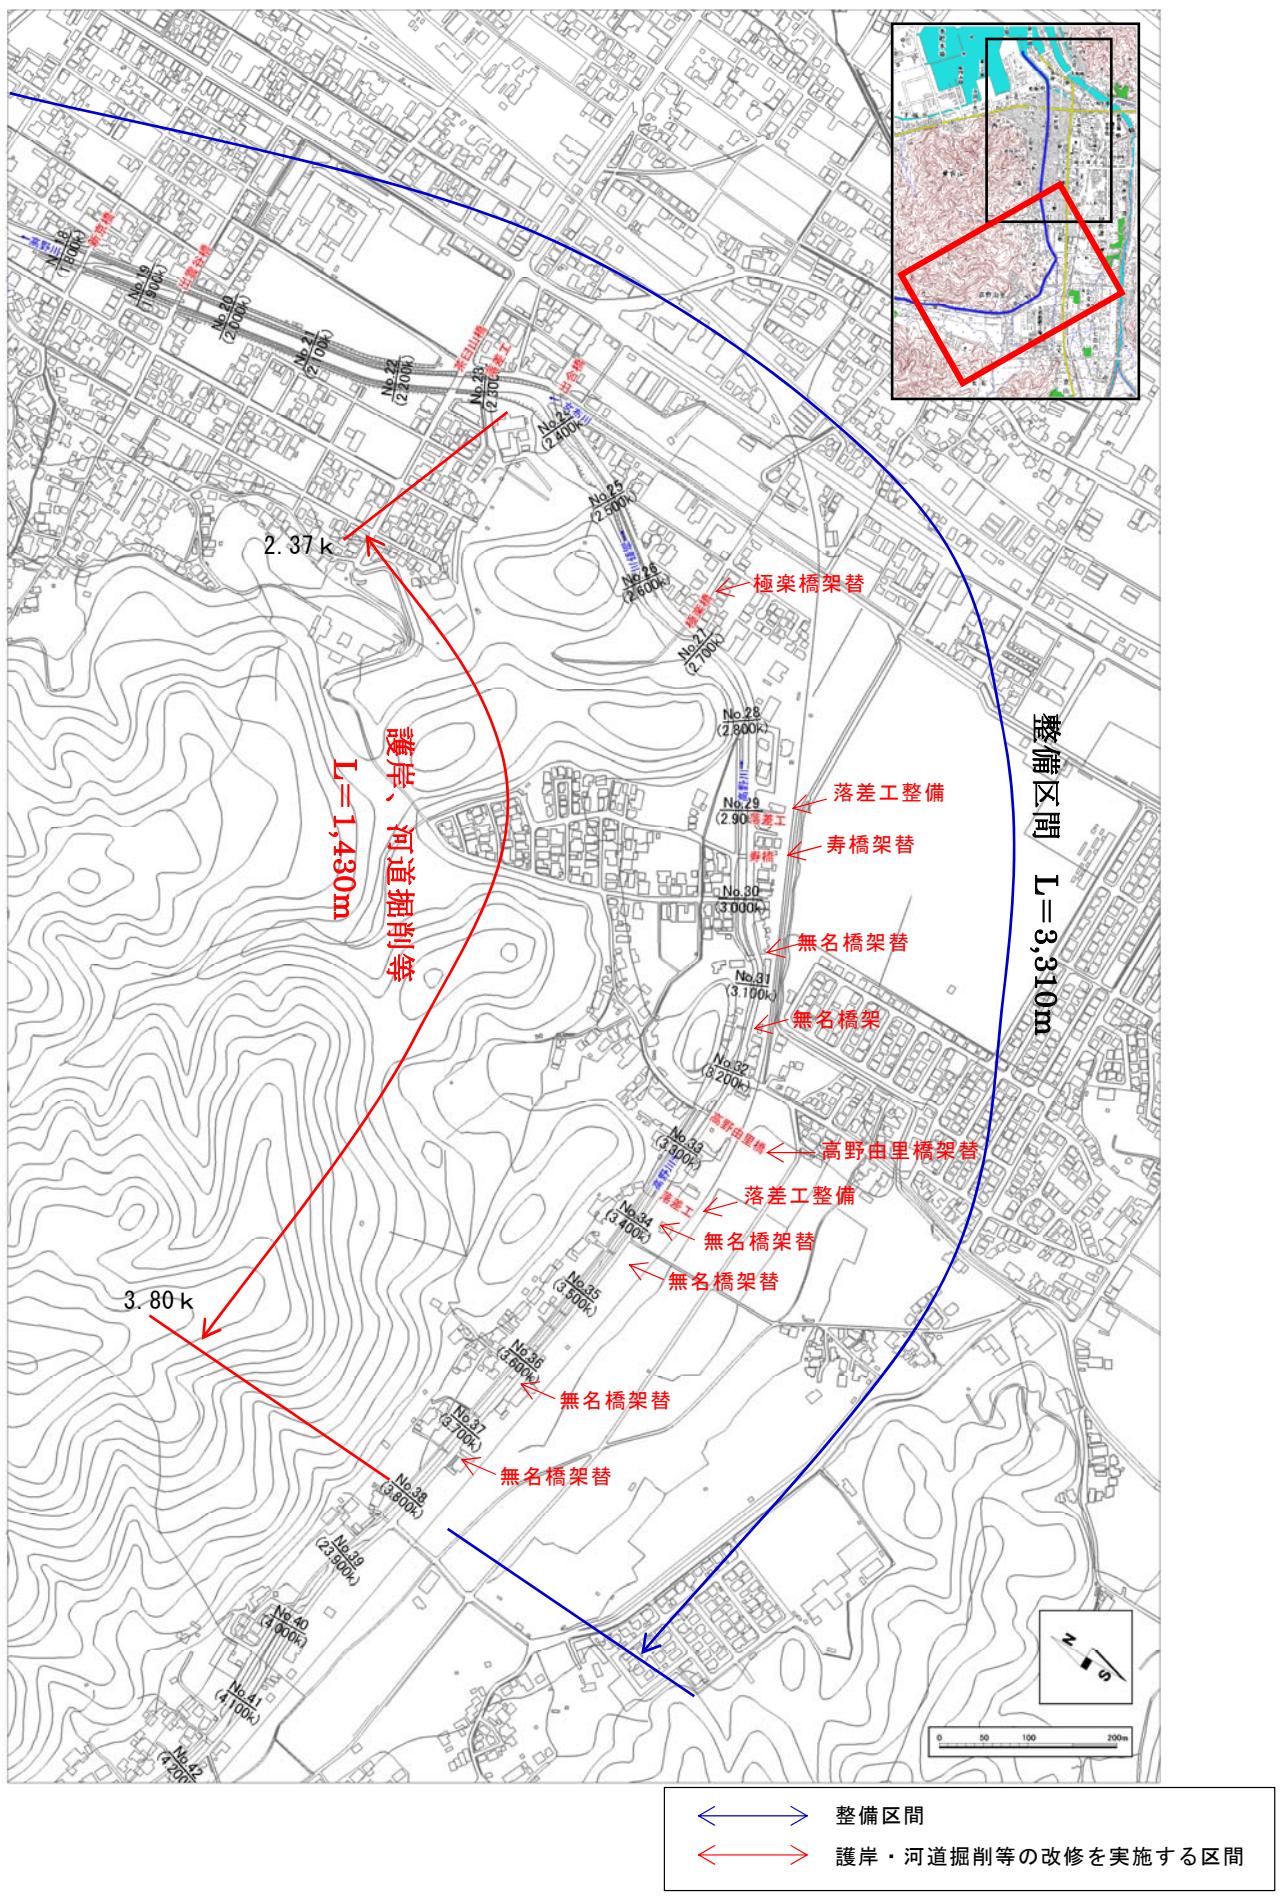
図 2-2 高野川の整備区間

高野川において、築堤、河道掘削、橋梁架替及び井堰改築により、流下能力の向上を図る。

整備に際しては、**城下町の名残のある町並みや建築物等の景観に配慮し、既存の護岸の石積みを活用するなど良好な景観の形成に努める。また、上流部においては、自然の営みによって瀬と淵が再生しやすい掘削形状とし、生物の生息空間の確保に努め、必要に応じて魚道等を設置する。**
