酪農汚水処理施設の改修工事

当センターが 10 年前に酪農場に設置した汚水処理施設に付帯する汚泥濃縮装置が老朽化したため、今回、当センターの指導のもとに新たな装置に取り替えました。

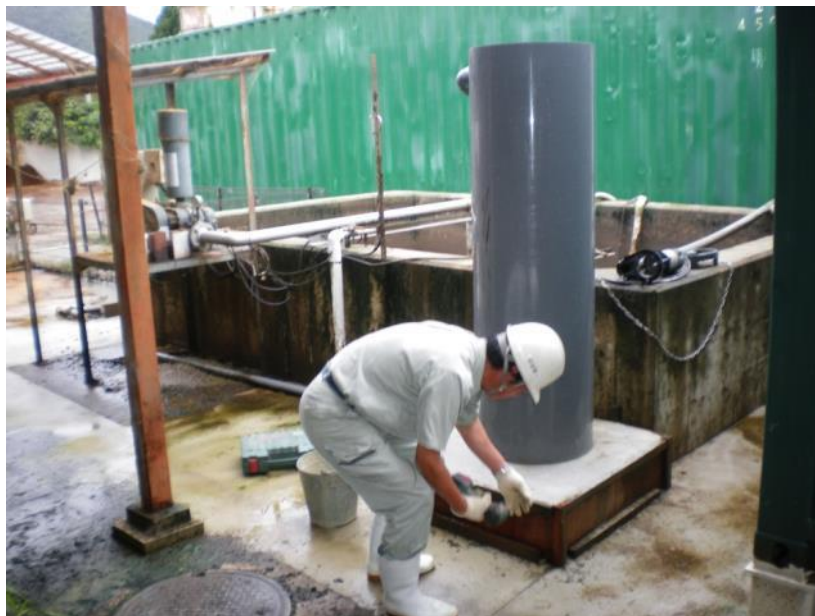
新たに設置した汚泥濃縮装置

汚泥濃縮装置は、16 年前に当センターが独自に製作したもので、曝気槽の活性汚泥※を 5 分の 1 の容積に濃縮し、余剰汚泥として回収する装置です。
