府民公募型整備事業(府民提案型)

安心・安全整備

受付番号	85	路河川名	下野条上川口停車場線	提案内容	側溝整備による湧水対策	対応案	蓋付き側溝の整備
審査番号	西 - 21	箇所名	福知山市 大呂 地内	現在の 状況	法面からの水が車道へ流出している。冬季に凍結する。	実施できない理由

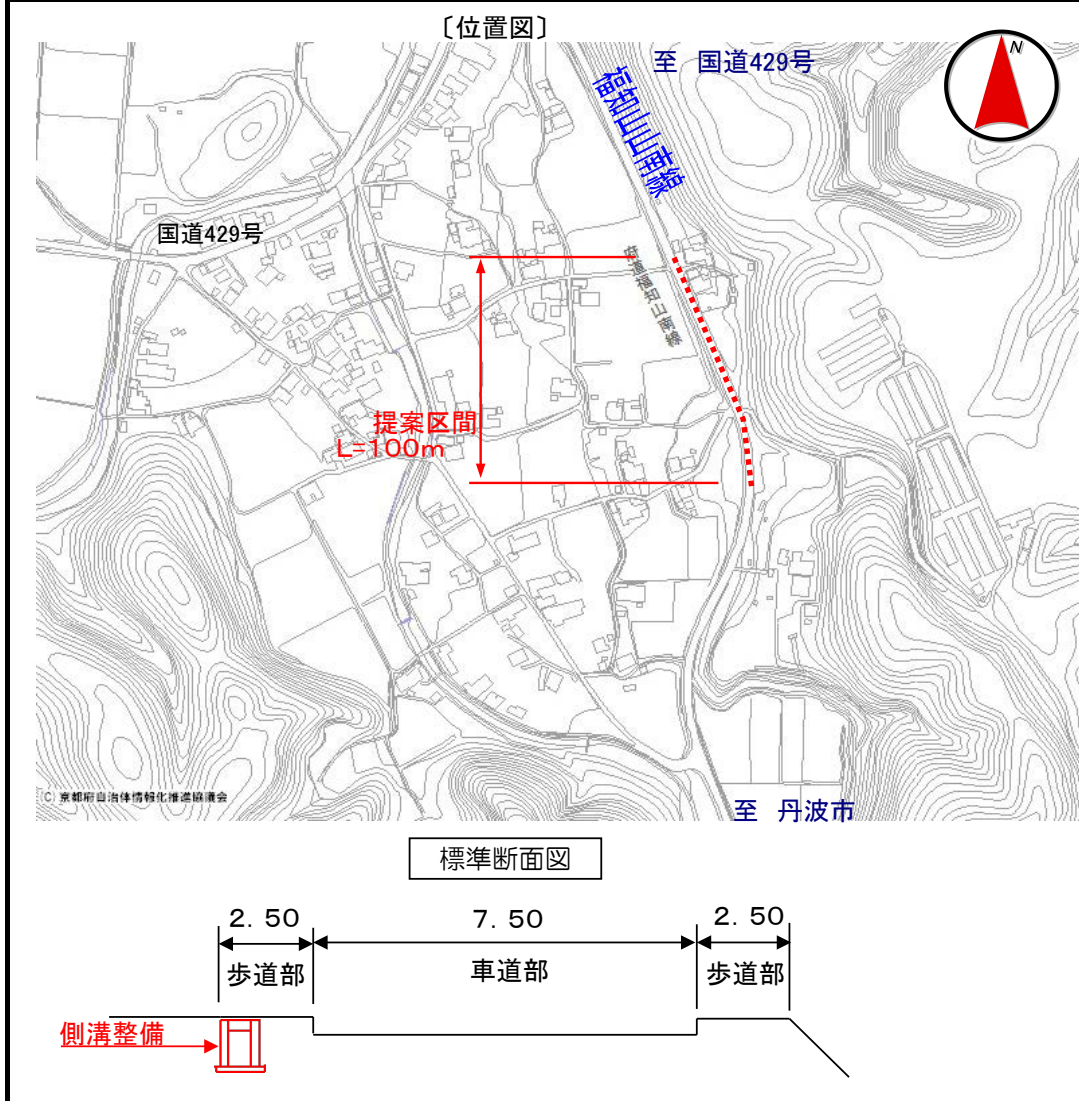
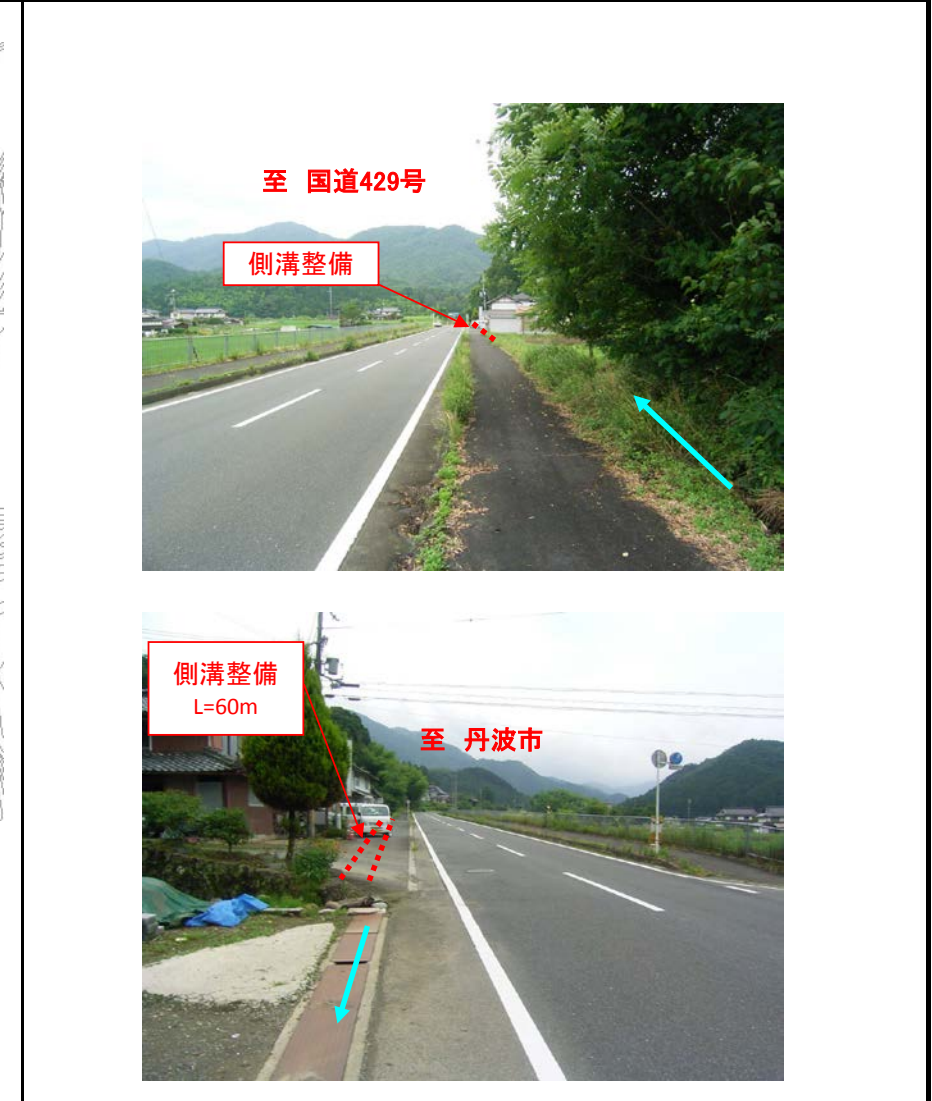
〈 現 況 写 真 〉

受付番号	153	路河川名	福知山山南線	提案内容	山側に側溝を整備し、既存の側溝に接続する	対応案	国道429号側の60m区間を側溝整備する。
審査番号	西 - 22	箇所名	福知山市 口榎原 地内	現在の状況	出水時に山側からの雨水が集落側へ流れ込むため、集落内の側溝が溢れている。	実施できない理由

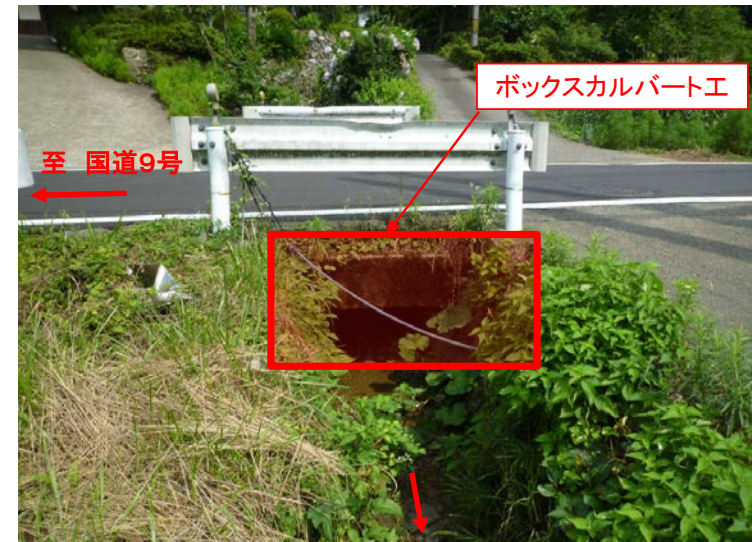
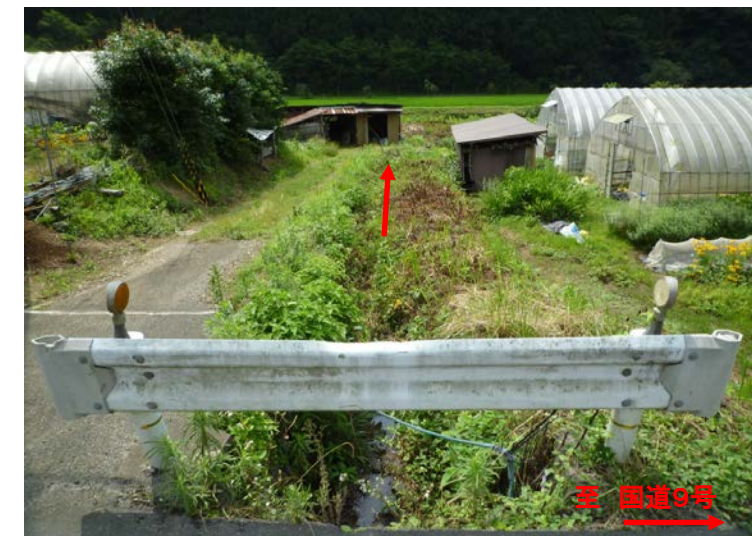
受付番号	154	路河川名	小坂青垣線	提案内容	横断水路の断面積が小さく出水時に土砂が詰まって通行不能になるため、水路を改修されたい。	対応案	上下流の水路を調査し、その疎通能力に見合う横断水路の改修を行う。
審査番号	西 - 23	箇所名	福知山市 夜久野町今西中 地内	現在の状況	横断水路部の水路断面が小さい。	実施できない理由

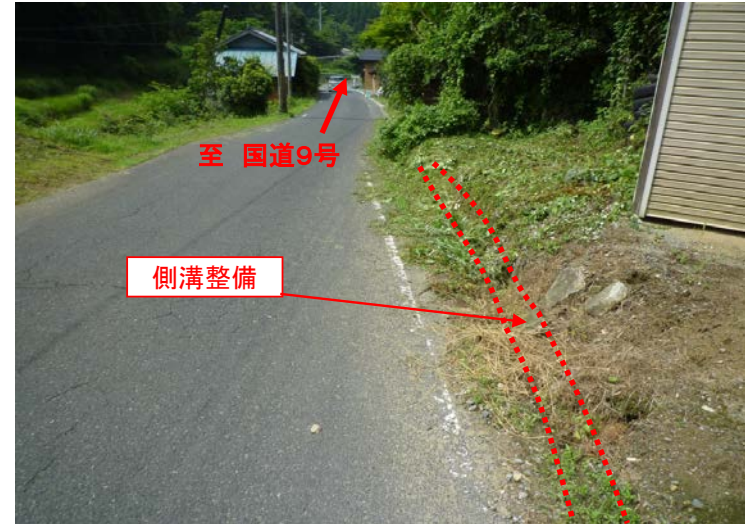
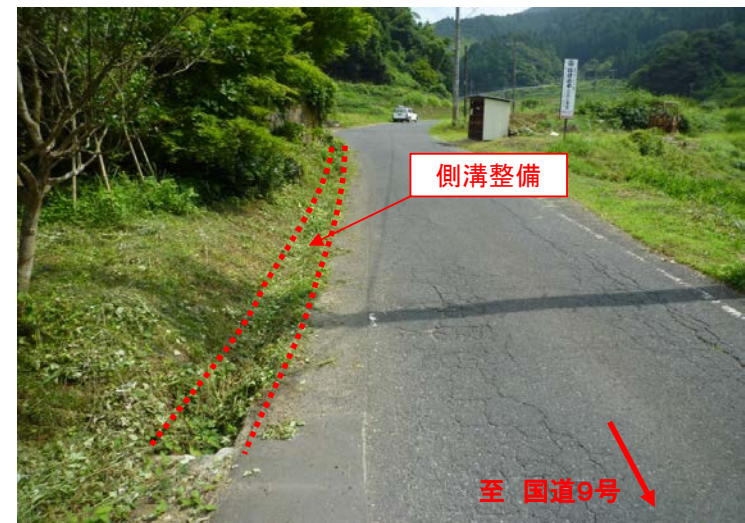
受付番号	214	路河川名	小坂青垣線	提案内容	山側側溝に蓋を設置し歩道空間	対応案	別途事業で実施する。
審査番号	西 - 24	箇所名	福知山市 夜久野町今里 地内	現在の 状況	山側蓋無しの側溝であるが、別途道路改良事業の区内であり、その事業で側溝整備する。	実施できない理由

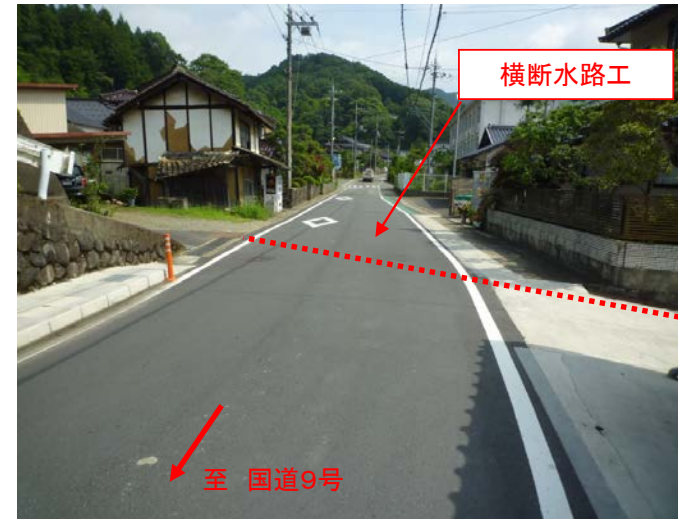
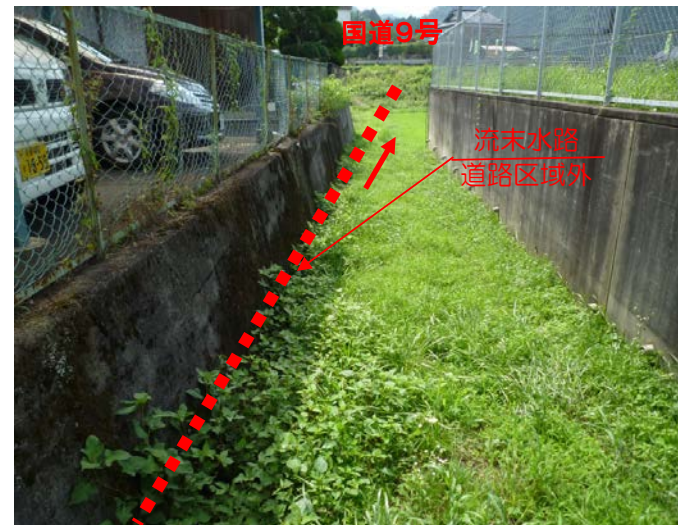
受付番号	191	路河川名	小坂青垣線	提案内容	横断水路と泥溜柵を設置し、流末水路への土砂流出を防ぐ、流末水路を改修し、土砂が堆積を軽減されたい。	対応案	実施できない
審査番号	西 - 25	箇所名	福知山市 夜久野町井田 地内	現在の状況	府道横断水路は老朽化している、流末水路は道路区域外である。	実施できない理由	流末が未整備のため、関係機関との調整に時間を要する。

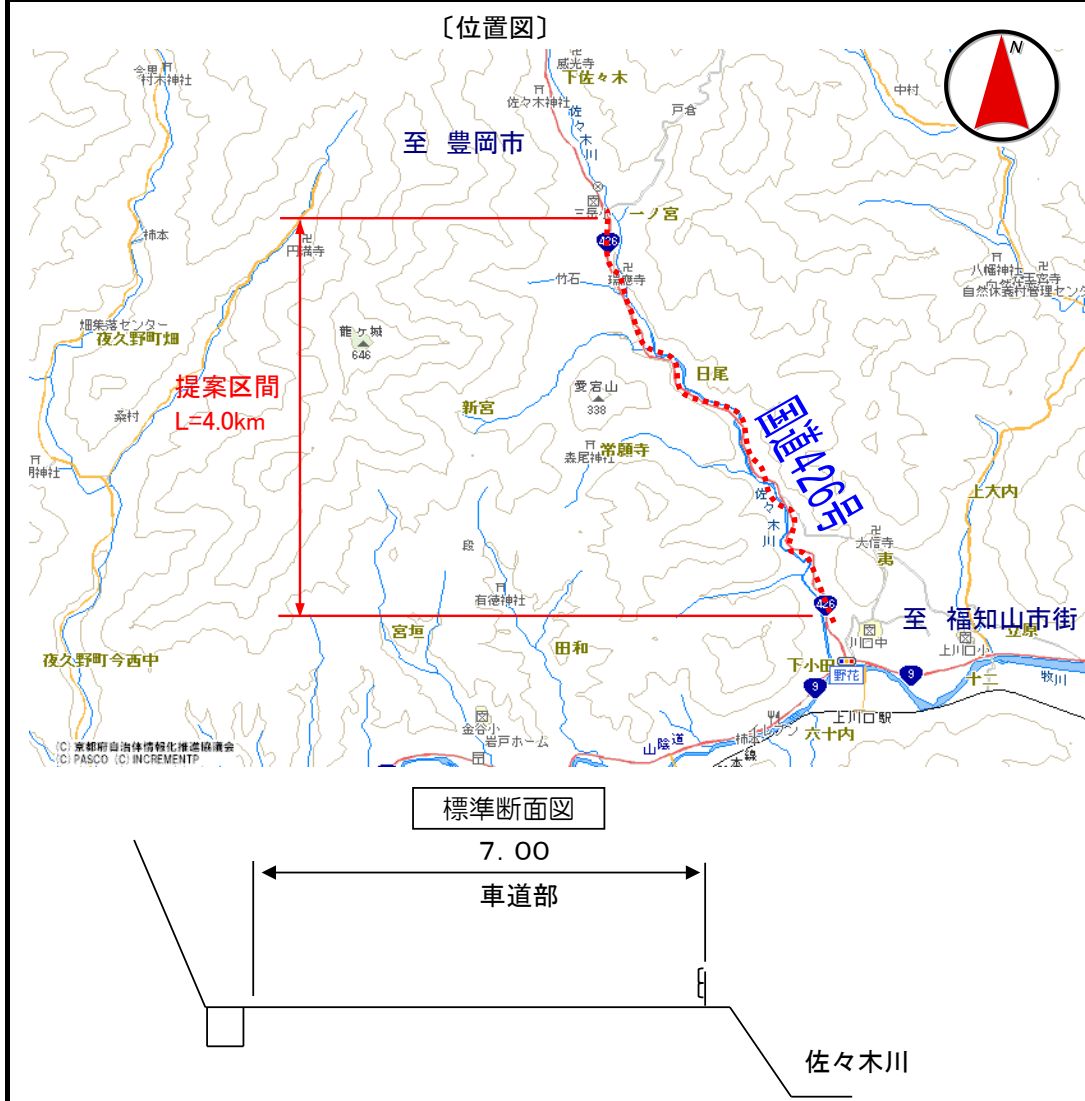
〈 現 況 写 真 〉

受付番号	67	路河川名	国道426号	提案内容	道路拡幅による歩道の設置	対応案	実施できない
審査番号	西 - 26	箇所名	福知山市 野花～一ノ宮 地内	現在の 状況	狭小路肩のため、歩行者や自転車等の安全確保が必要である。	実施できない理由	川側の路肩拡幅については、大規模工事となるため実施しない。

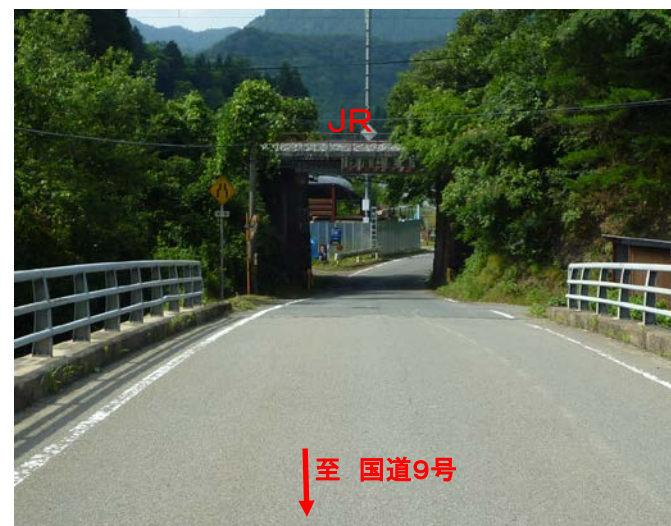
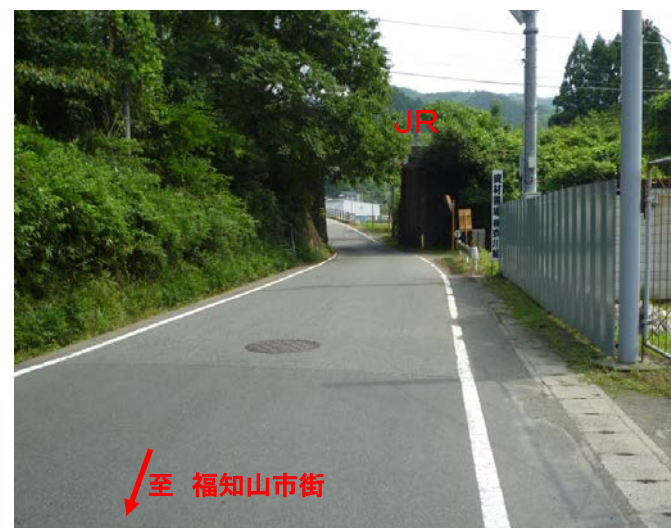
受付番号	149	路河川名	談夜久野線	提案内容	JRガード下の狭窄部を拡幅若しくは見通しを良くする府道改良	対応案	実施できない
審査番号	西 - 27	箇所名	福知山市夜久野町末地内	現在の状況	路肩部が狭い区間について、歩行空間確保されていない。	実施できない理由	ガード下前後に橋りょうがあり、抜本的な法線改良はできない。別途、待避所等が設置可能か検討したい。

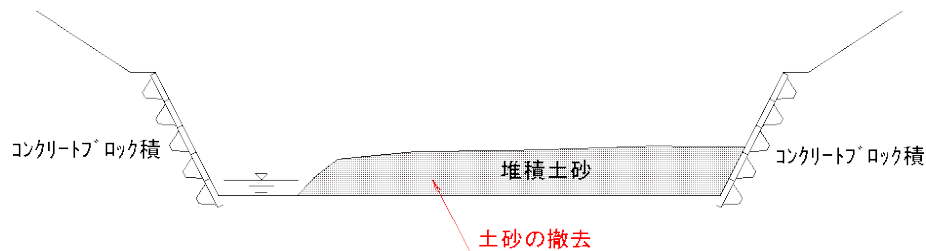
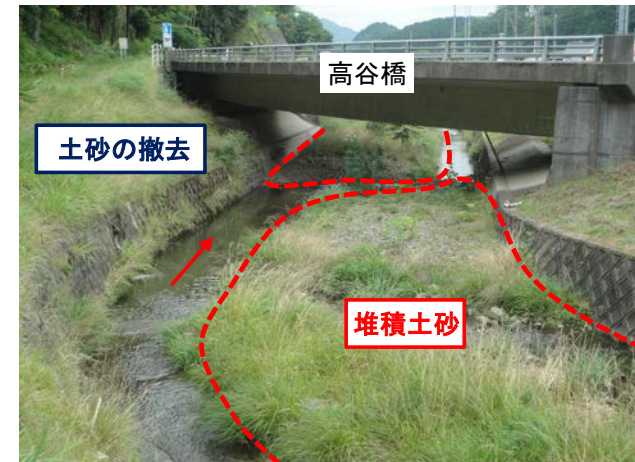
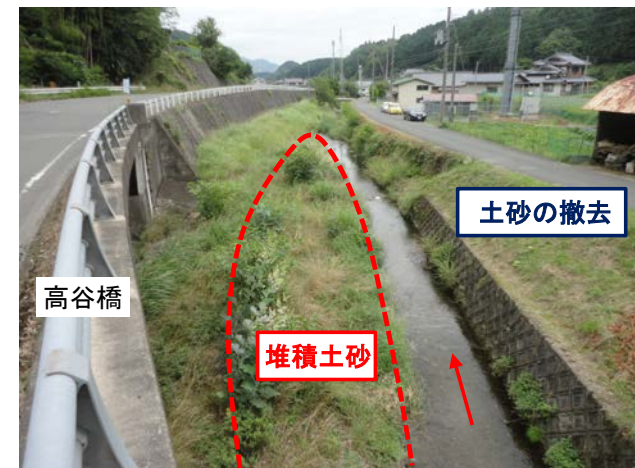
標準断面図

受付番号	1	路河川名	榎原川	提案内容	浚渫を実施	対応案	100m区間の浚渫・河床整正を実施する
審査番号	西-28	箇所名	福知山市 奥榎原 地内	現在の 状況	高谷橋の上下流に土砂が堆積し河積を阻害している。	実施できない理由

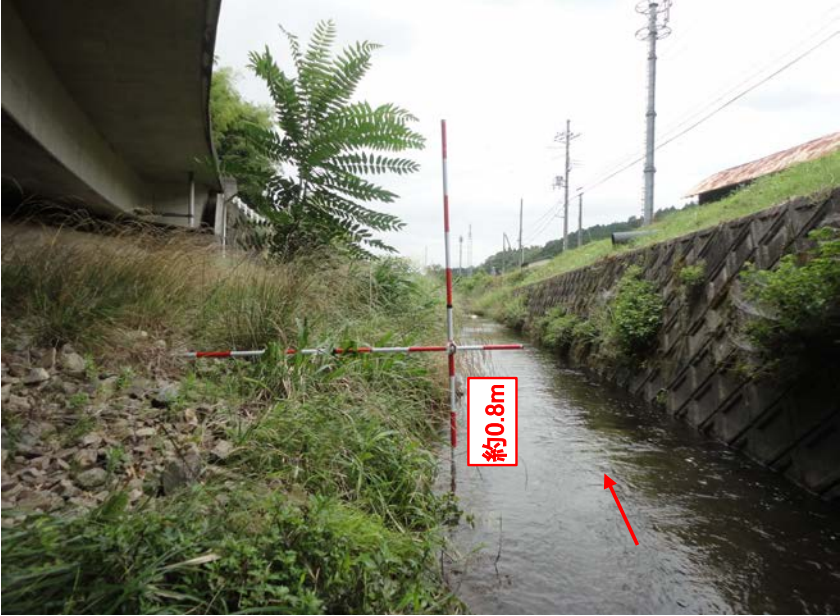
路河川名	榎原川	箇所	福知山市	奥榎原	地内

<p>The photograph shows a river channel with a concrete retaining wall on the right bank. A red and white measurement marker is placed in the water, with a red arrow pointing to it. A white box with red text indicates a measurement of approximately 0.8m. The left bank is covered with grass and a utility pole is visible in the background.</p>

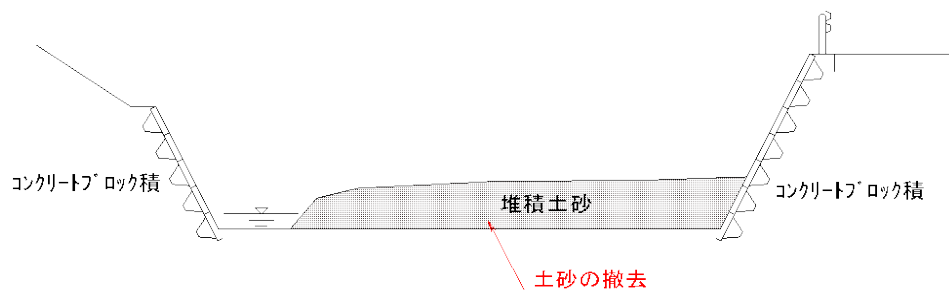
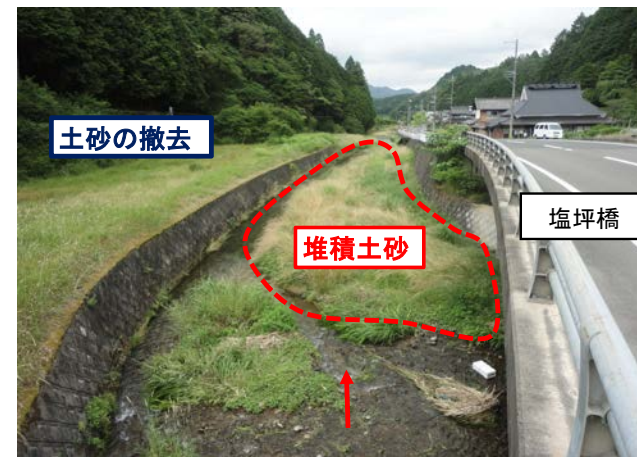
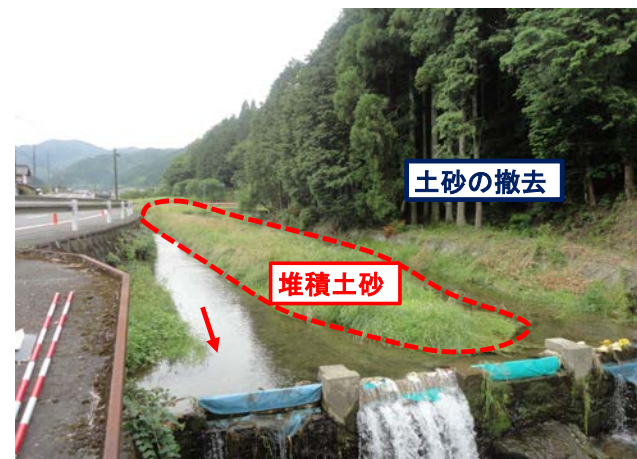
標準断面図

受付番号	2	路河川名	榎原川	提案内容	浚渫を実施	対応案	100m間の浚渫・河床整正を実施する
審査番号	西-29	箇所名	福知山市 字奥榎原 地内	現在の 状況	塩坪橋から下流側に土砂が堆積し河積を阻害している。	実施できない理由

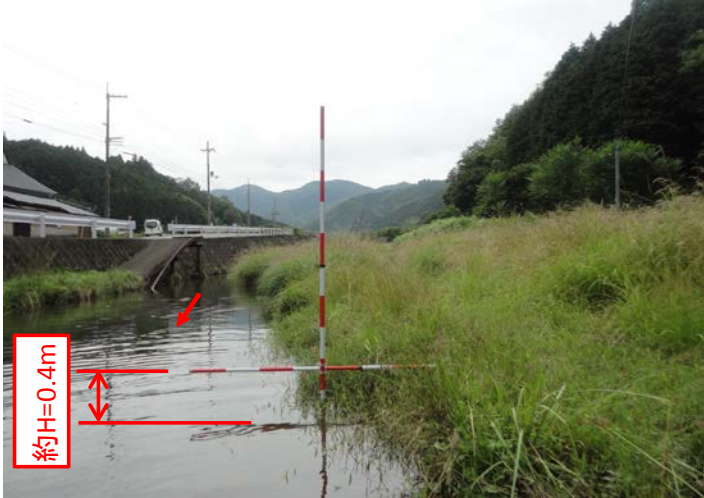
路河川名	榎原川	箇所	福知山市	字奥榎原	地内

<p>The photograph shows a river with a gauge post. A red double-headed arrow indicates the water level is approximately 0.4m above the gauge post's zero mark. A red arrow points to the water surface. In the background, there is a bridge and a building.</p>

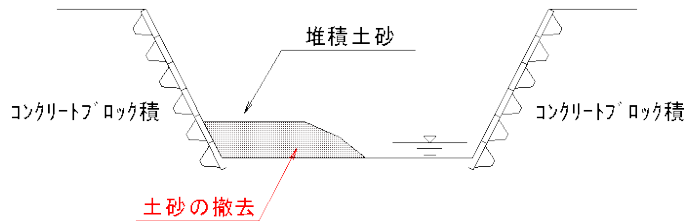
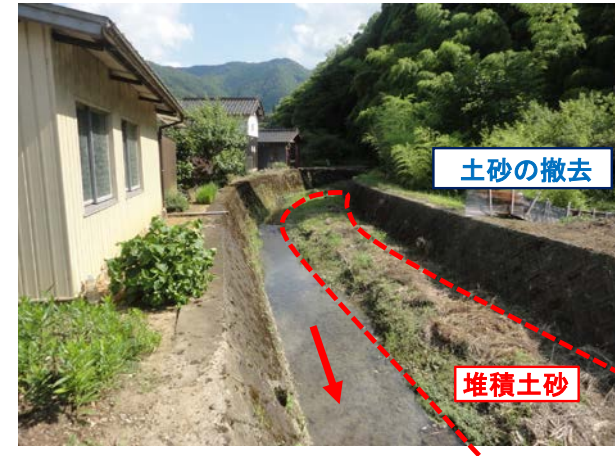
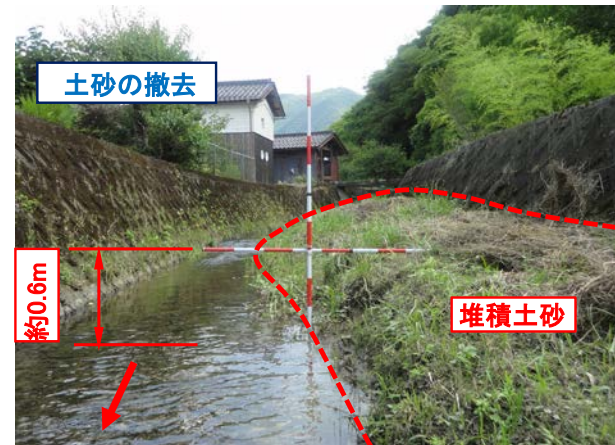
標準断面図

受付番号	11	路河川名	加津良川	提案内容	浚渫を実施	対応案	②は帯工、①③は浚渫・河床整正を実施する
審査番号	西-30	箇所名	福知山市 拝師 地内	現在の状況	①、③の箇所は、土砂が堆積し河積を阻害している ②の箇所は、水叩き、護床ブロックが露出し河床が低下している。	実施できない理由

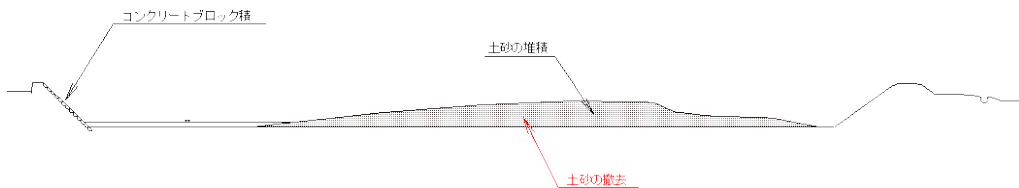
標準断面図

受付番号	45	路河川名	牧川	提案内容	浚渫・河床整正	対応案	河床整正を実施する
審査番号	西-31	箇所名	福知山市 夜久野町井田 地内	現在の 状況	右岸側に土砂が堆積し河積を阻害している。	実施できない理由

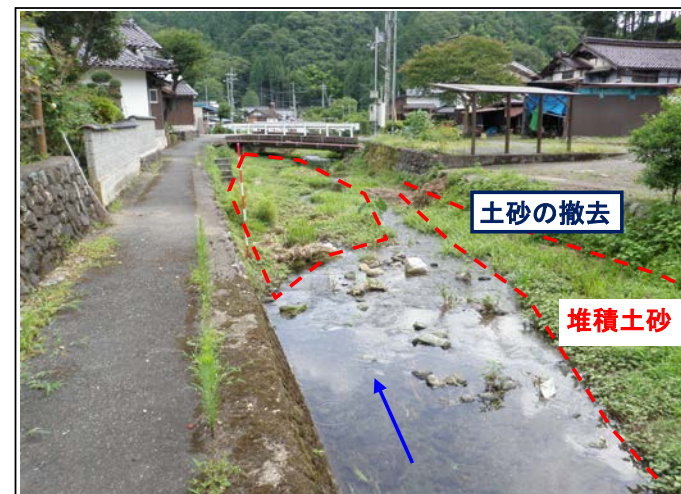
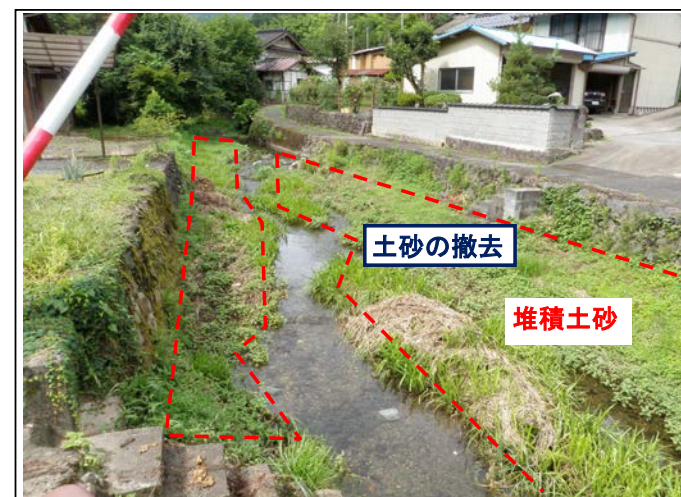
受付番号	128	路河川名	深山川	提案内容	浚渫を実施	対応案	河床整正を実施する
審査番号	西-32	箇所名	福知山市 夜久野町千原 地内	現在の 状況	川床に土砂が堆積し、阻害している。	実施できない理由

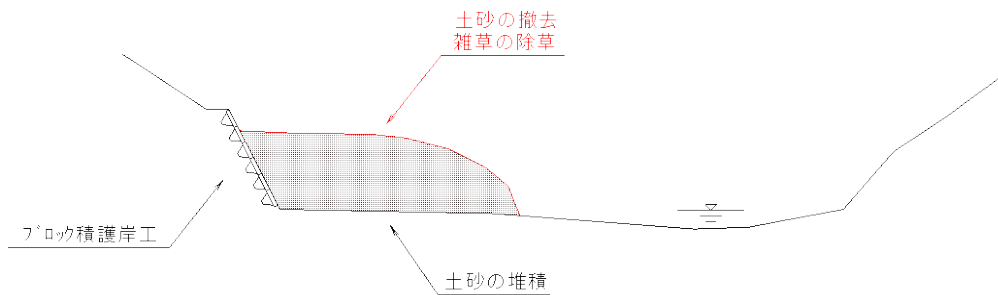
標準断面図

受付番号	129	路河川名	土師川	提案内容	浚渫・河床整正	対応案	L=350m区間の浚渫・河床整正を実施する
審査番号	西-33	箇所名	福知山市 三和町菟原中 地内	現在の状況	河川内に土砂が堆積し草木が繁茂しているため河積を阻害している。	実施できない理由

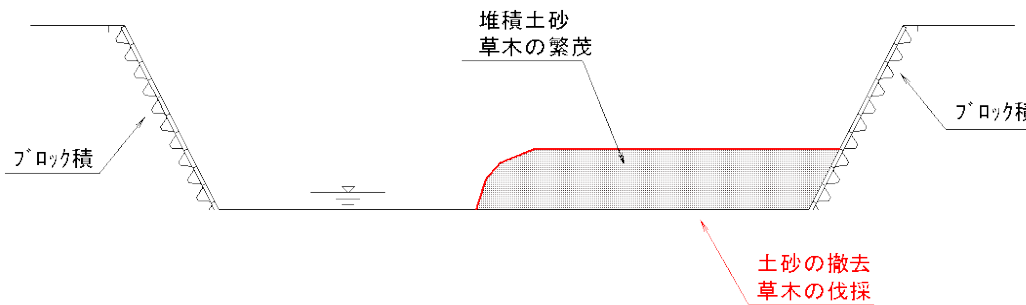
標準断面図

受付番号	152	路河川名	土師川	提案内容	浚渫・河床整正、草木の伐採	対応案	実施する
審査番号	西-34	箇所名	福知山市 三和町大身 地内	現在の 状況	土砂の堆積、草木の繁茂により 河積を阻害している。	実施できな い理由

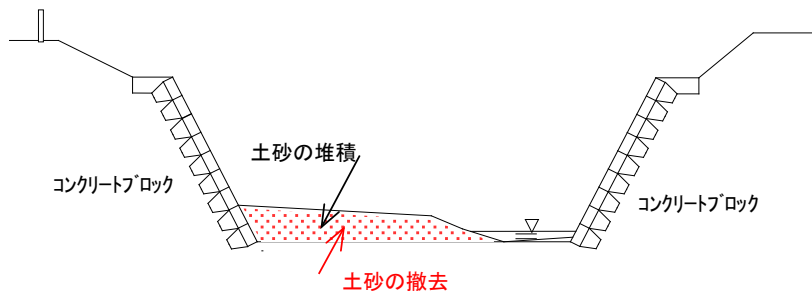
標準断面図

受付番号	171	路河川名	在田川	提案内容	浚渫を実施	対応案	浚渫・河床整正を実施する
審査番号	西-35	箇所名	福知山市 大江町在田 地内	現在の状況	川床に土砂が堆積し、雑草が多く阻害している。	実施できない理由

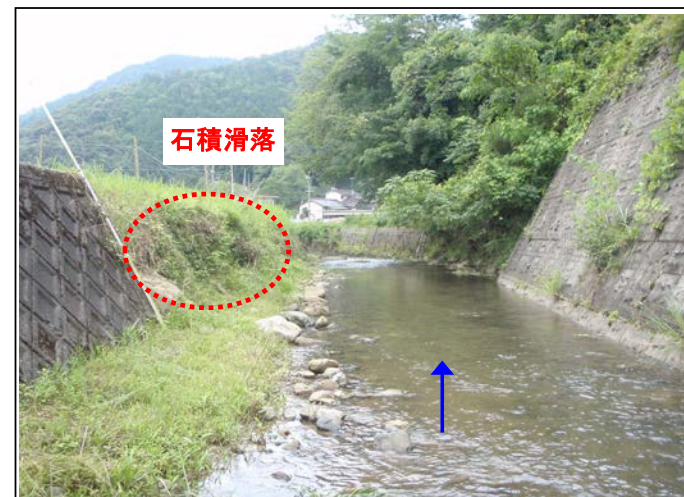
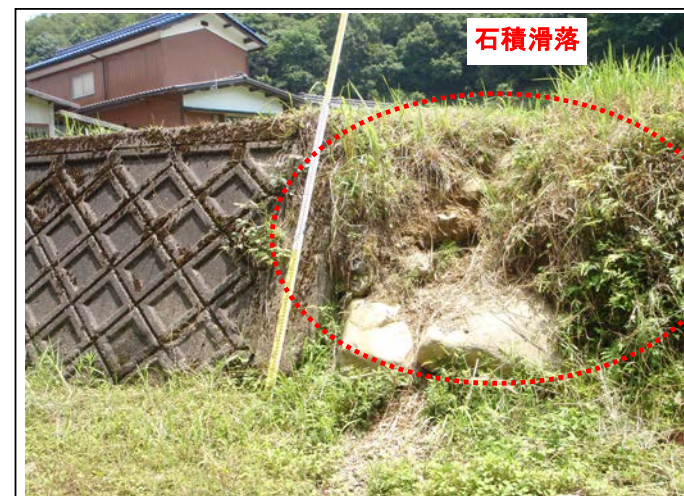
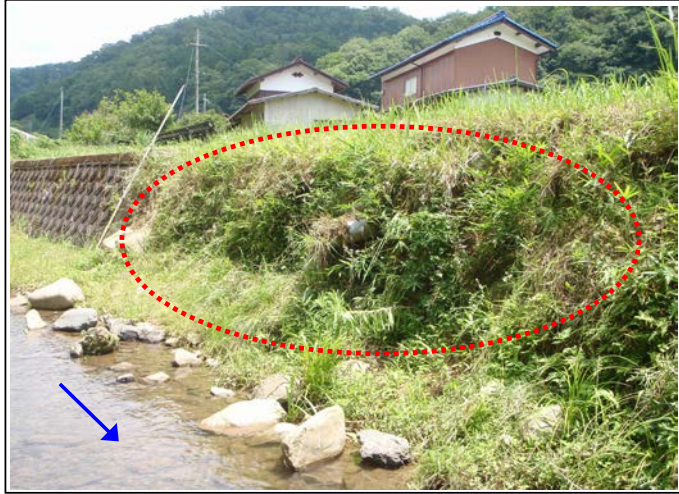
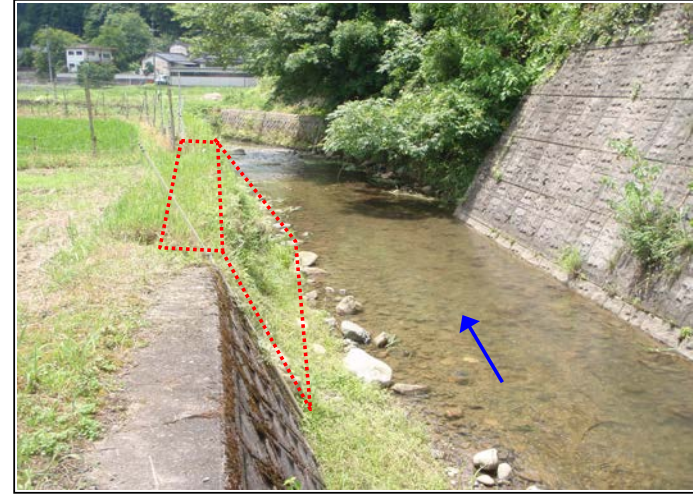
路河川名	大呂川	箇所	福知山市	大呂小字カキ	地内
------	-----	----	------	--------	----

受付番号	83	路河川名	大呂川	提案内容	擁壁を実施	対応案	L=10mブロック積を施工(施工に当たり進入路の無償借地をお願いしたい)
審査番号	西-36	箇所名	福知山市 大呂小字サカト 地内	現在の状況	崩落延長約2m。修繕で対応可能と考える。	実施できない理由

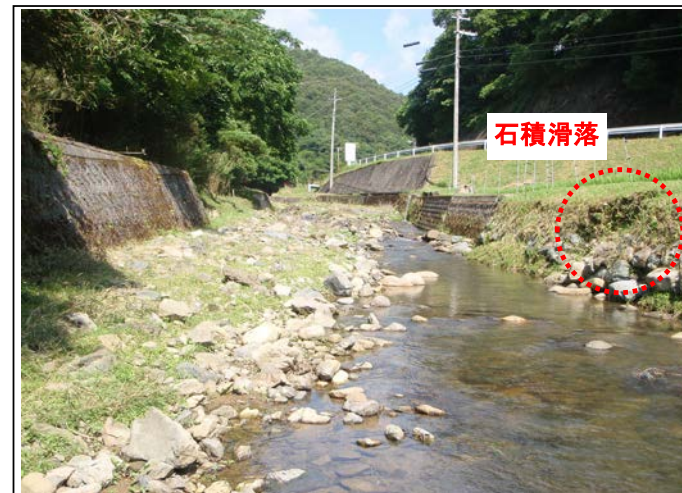
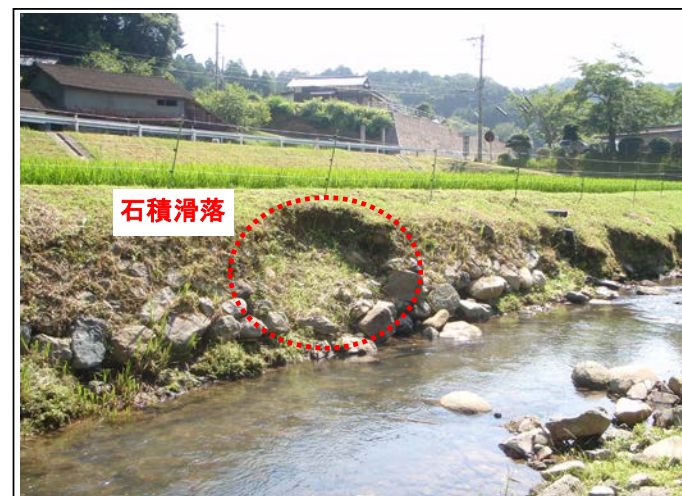
受付番号	86	路河川名	大呂川	提案内容	擁壁を実施	対応案	ブロック積L=20m施工(工事用進入路の無償借地をお願いしたい)
審査番号	西-37	箇所名	福知山市 大呂小字大坪 地内	現在の状況	崩落延長は4m程度のため小修繕対応が適当と考える。	実施できない理由

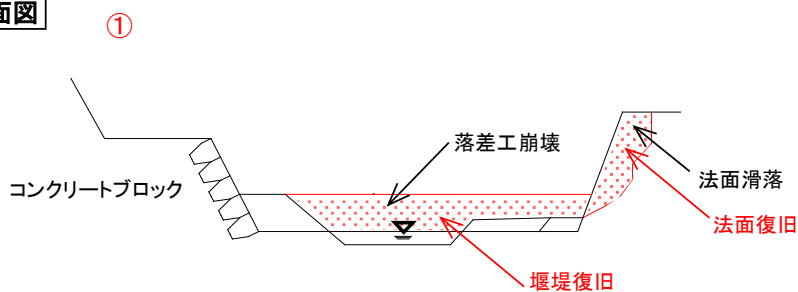
標準断面図

受付番号	87	路河川名	深山川	提案内容	床固工を実施	対応案	実施する
審査番号	西-38	箇所名	福知山市 夜久野町下千原 地内	現在の 状況	①落差工の崩壊、②③橋右岸上下流側の 浸食でいずれも河川断面外である	実施できない 理由

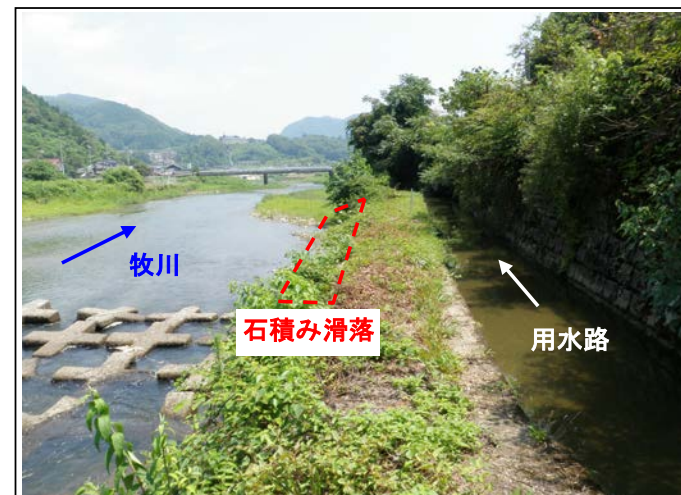
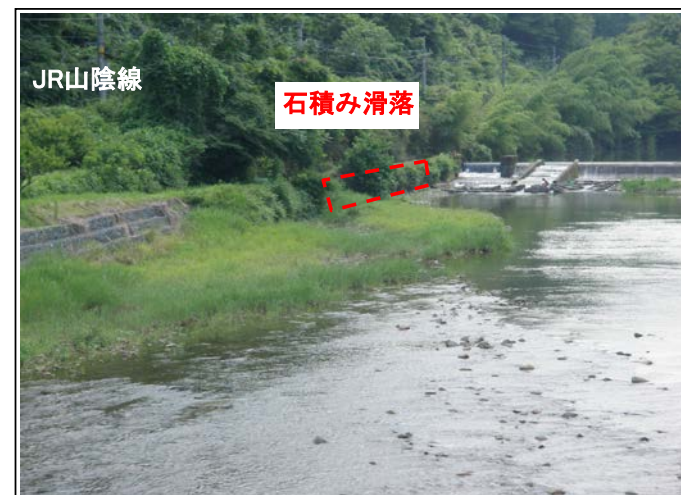
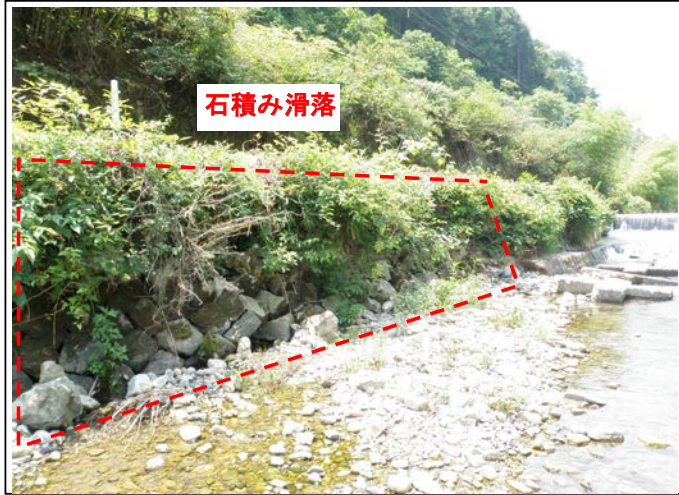
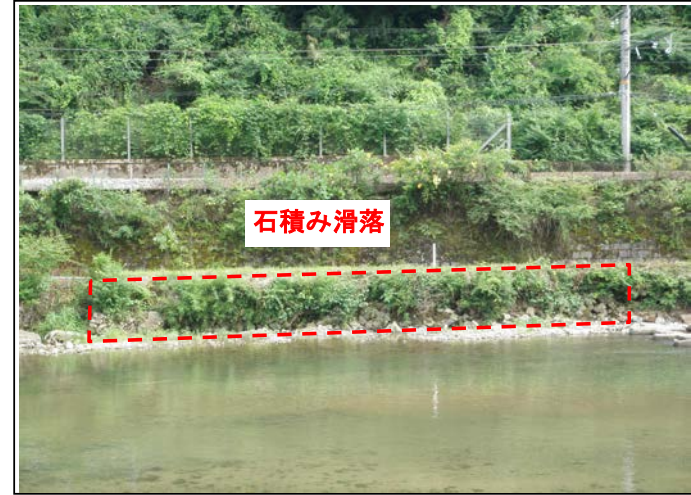
路河川名	牧川	箇所	福知山市	下小田～六十内	地内
------	----	----	------	---------	----

受付番号	102	路河川名	牧川	提案内容	護岸を実施	対応案	ブロック積を実施する(農業用水路の補修は用水管理者で実施して下さい)
審査番号	西-39	箇所名	福知山市 下小田~六十内 地内	現在の状況	石積み、法面滑落。	実施できない理由

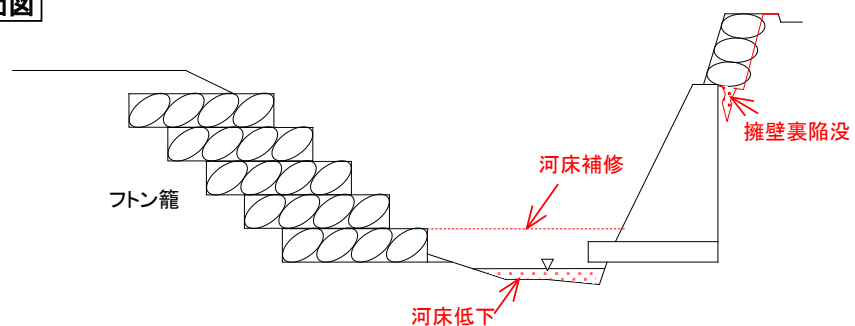
標準断面図

受付番号	131	路河川名	副谷川	提案内容	洗堀防止対策の実施	対応案	帯工を実施する
審査番号	西-40	箇所名	福知山市 夜久野町直見 地内	現在の 状況	河床が、洗われて、護岸の擁壁が浮いている。	実施できない理由
