府民公募型整備事業【安心・安全整備】(府民提案型)

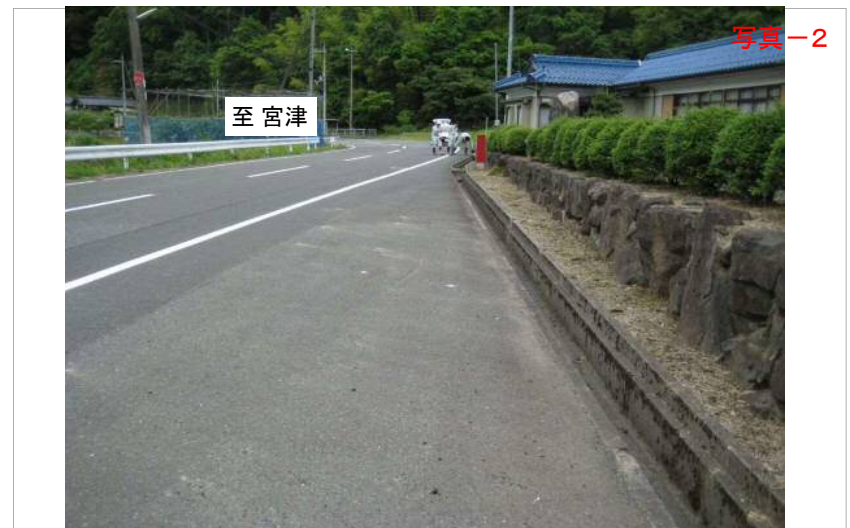
〔標準横断面図〕

受付番号	15	路河川名	舞鶴宮津線	提案内容	側溝の蓋掛け	対応案	側溝の蓋掛け
審査番号	東 - 2	箇所名	舞鶴市 上漆原鎌倉 地内	現在の 状況	道路隣接地の出入り口以外は側溝蓋無し。 近接のバス停への歩行者動線上、蓋掛け により安全性の向上が認められる。	実施できな い理由

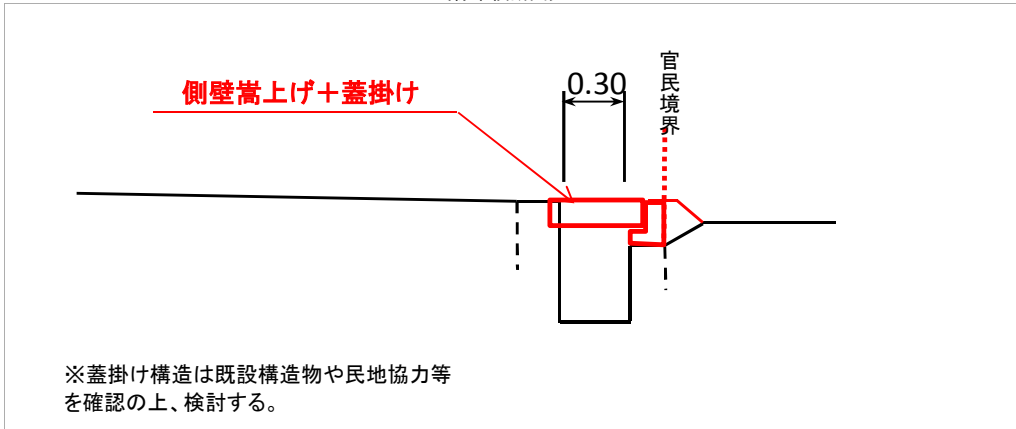
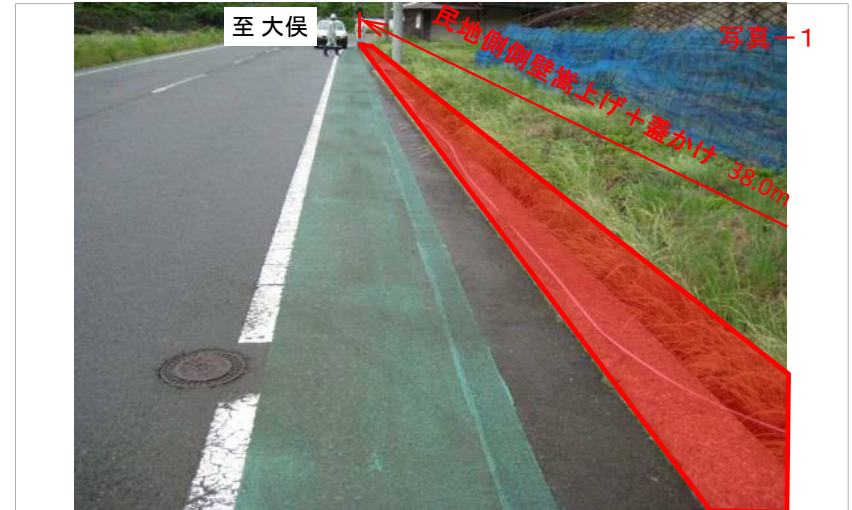
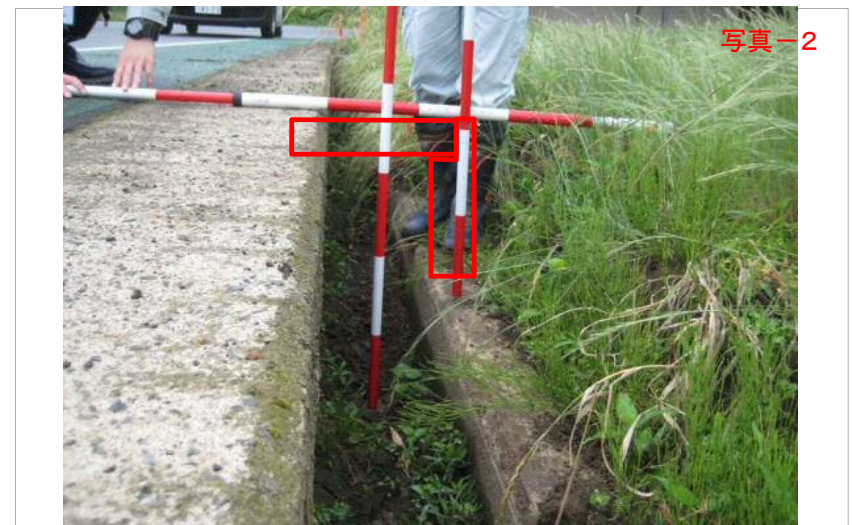
〔標準横断面図〕

受付番号	37	路河川名	内宮地頭線	提案内容	側溝の蓋掛け	対応案	側溝の蓋掛け又は蓋付き側溝整備
審査番号	東 - 3	箇所名	舞鶴市 字地頭 地内	現在の 状況	通学路であるが歩道が無く路肩も狭い。 提案区間前後は過年度の府民提案にて側 溝蓋掛けが施されている。	実施できな い理由

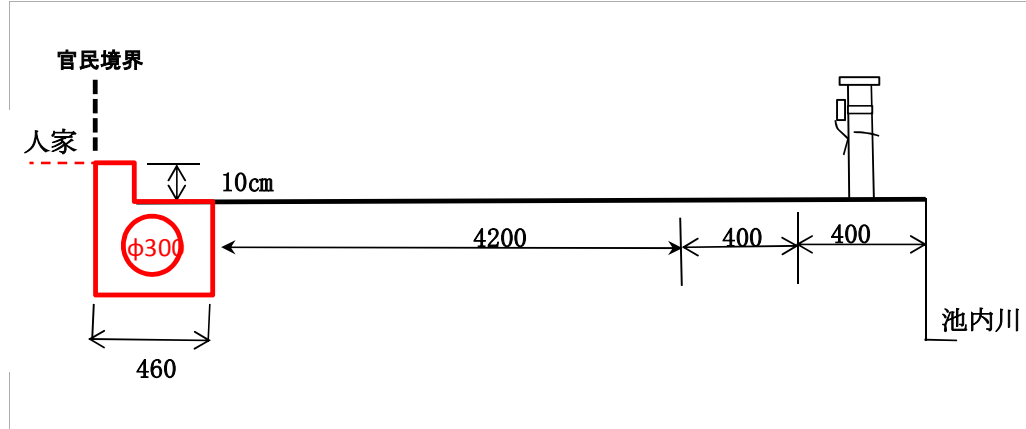
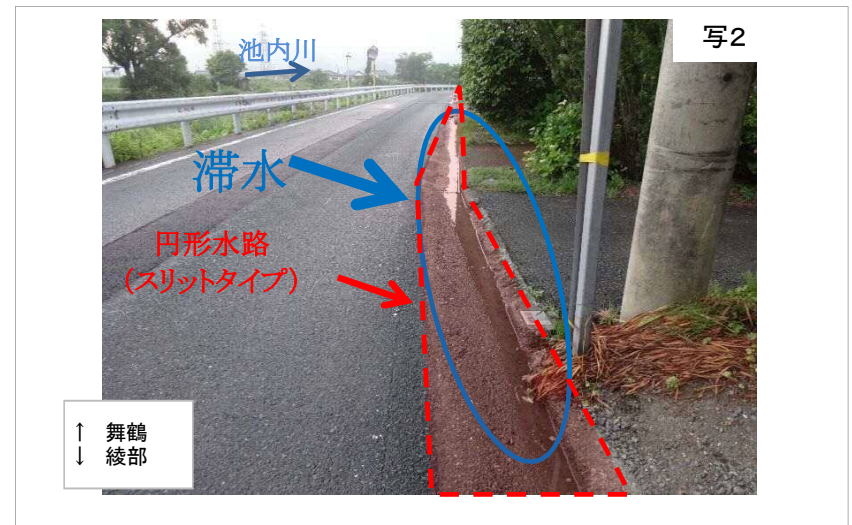
〔標準横断面図〕

受付番号	38	路河川名	舞鶴綾部福知山線	提案内容	側溝設置	対応案	側溝(円形)設置
審査番号	東 - 4	箇所名	舞鶴市 字今田 地内	現在の状況	L型街渠型式で各戸乗入れ部で10cm程度の段差。縦断勾配が緩いため滞水し、水溜まりのはねが歩行者等に飛散する状況。	実施できない理由

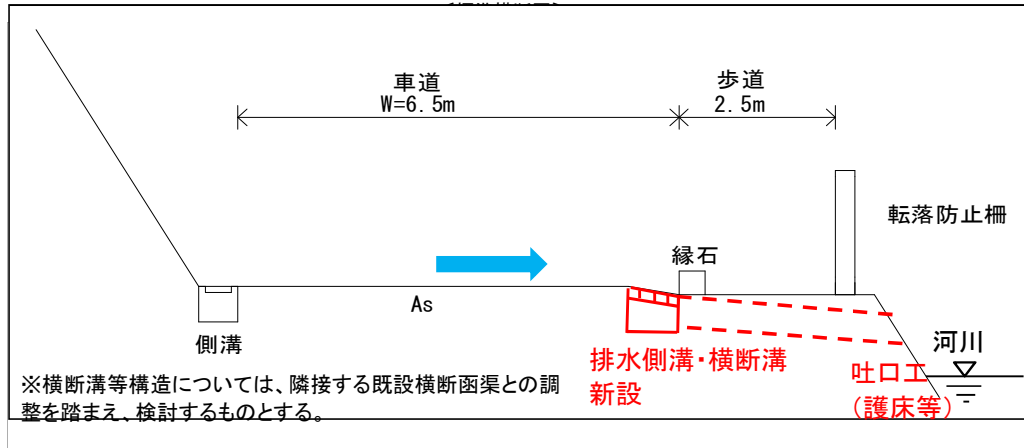
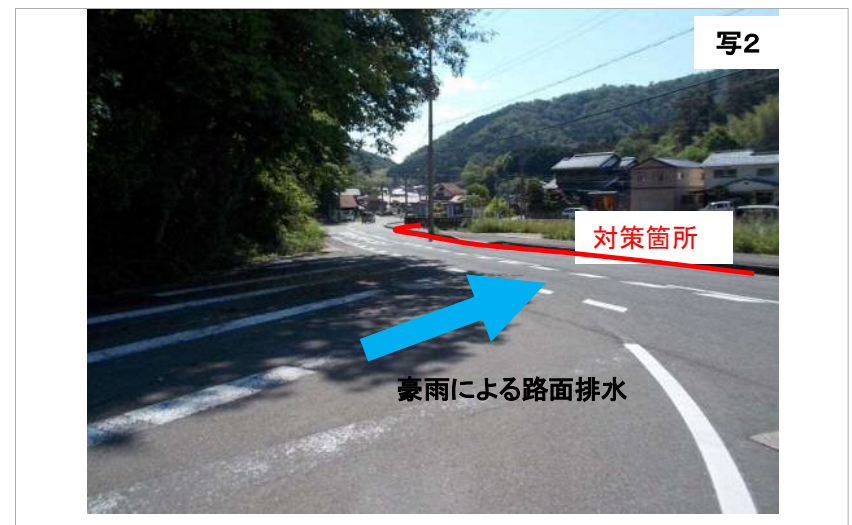
受付番号	57	路河川名	安場田野線	提案内容	柵の新設又は車道部から歩道部への水抜き	対応案	流末(田野川)まで路側沿いに側溝新設
審査番号	東 - 5	箇所名	綾部市 田野町 地内	現在の状況	豪雨時に路面流下し、沿道の宅地へ流入し、浸水被害が生じている。土のうが宅地前に敷設されている。	実施できない理由

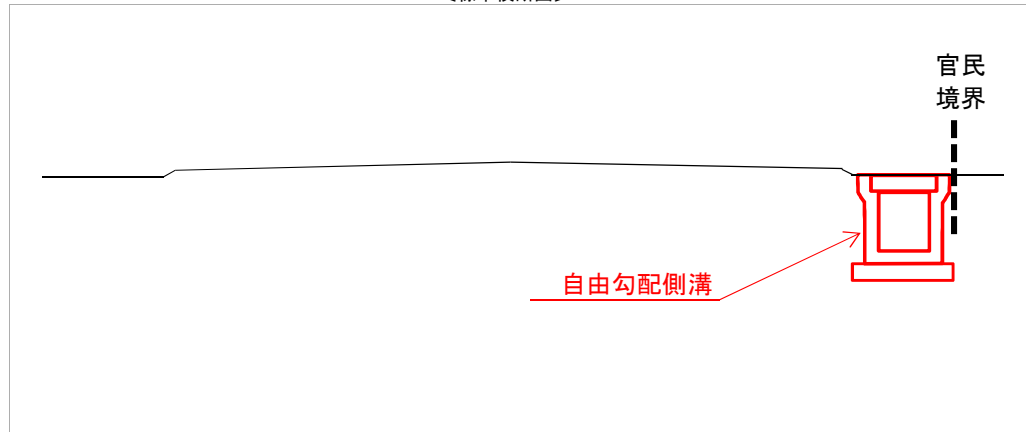
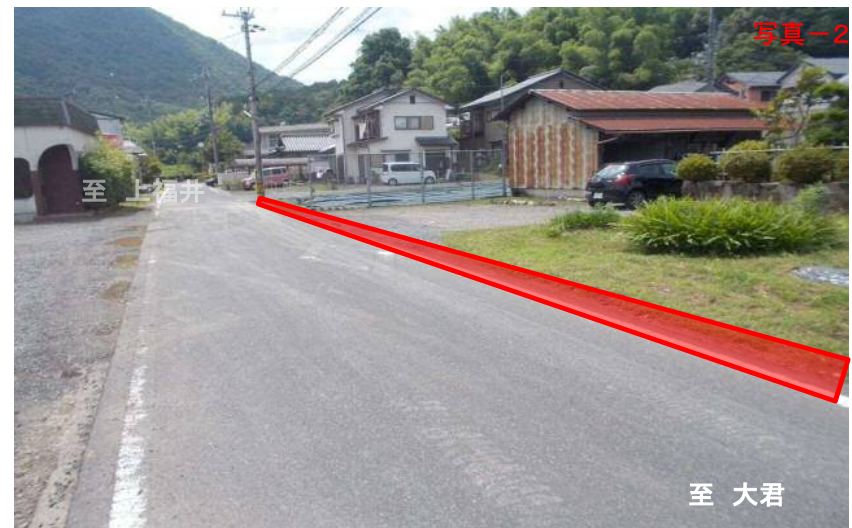
【標準横断面図】

受付番号	120	路河川名	由良金ヶ岬上福井線	提案内容	蓋付き側溝設置	対応案	蓋付き側溝設置
審査番号	東 - 6	箇所名	舞鶴市 喜多 地内	現在の 状況	通学路でありながら、歩道も側溝もなく、車とすれ違う際に極めて危険である。	実施できない理由

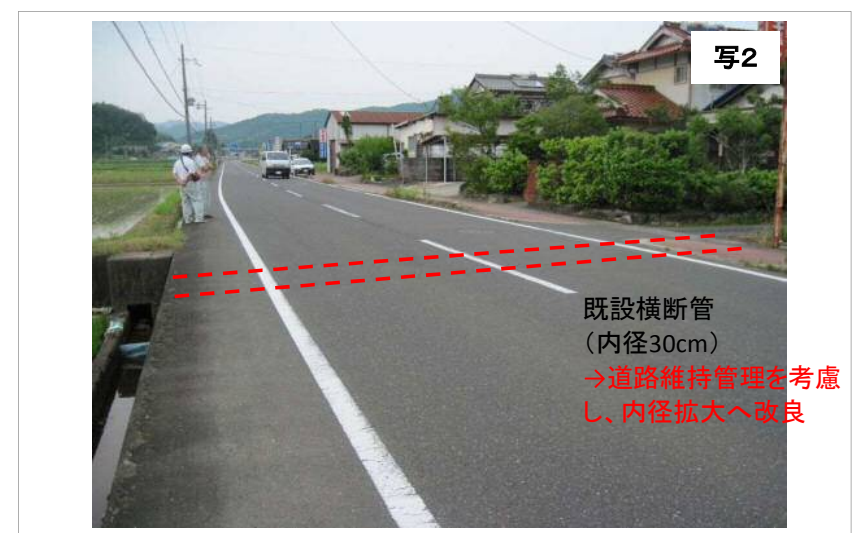
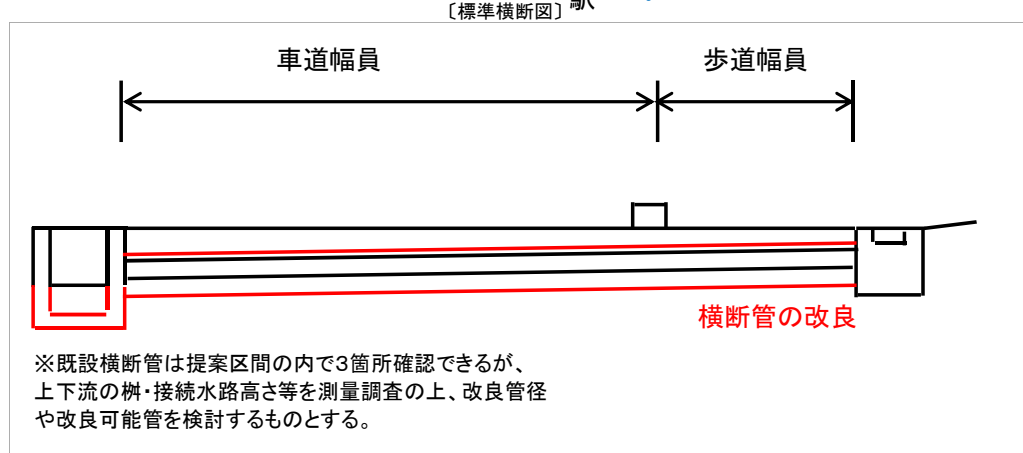
受付番号	155	路河川名	淵垣上八田線	提案内容	側溝の改良	対応案	横断管の改良
審査番号	東 - 7	箇所名	綾部市 岡安町 地内	現在の 状況	道路側溝は所定の断面を有し、健全。 豪雨時排水施設から溢れ、歩道上が浸水し、通学時に危険である。	実施できない理由

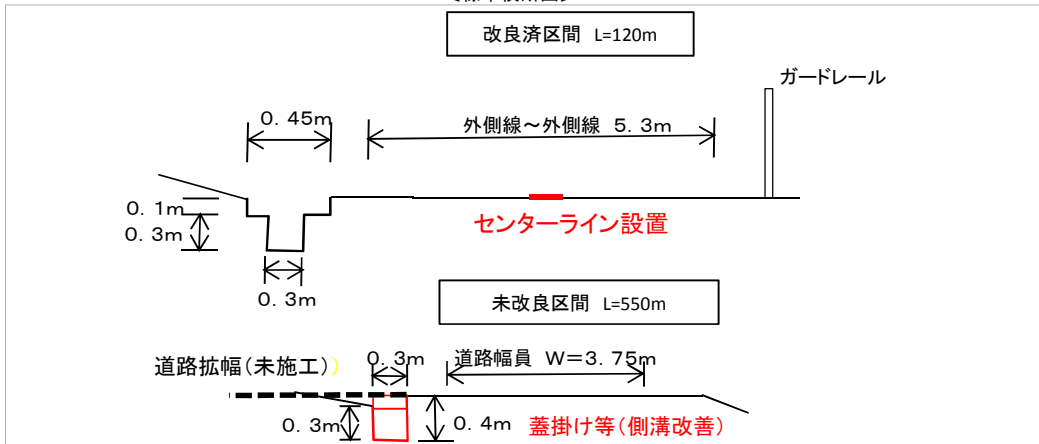
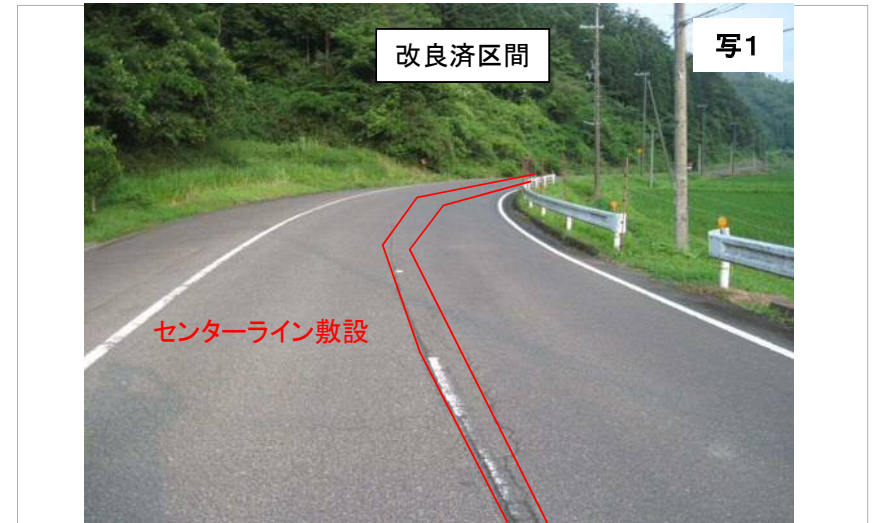
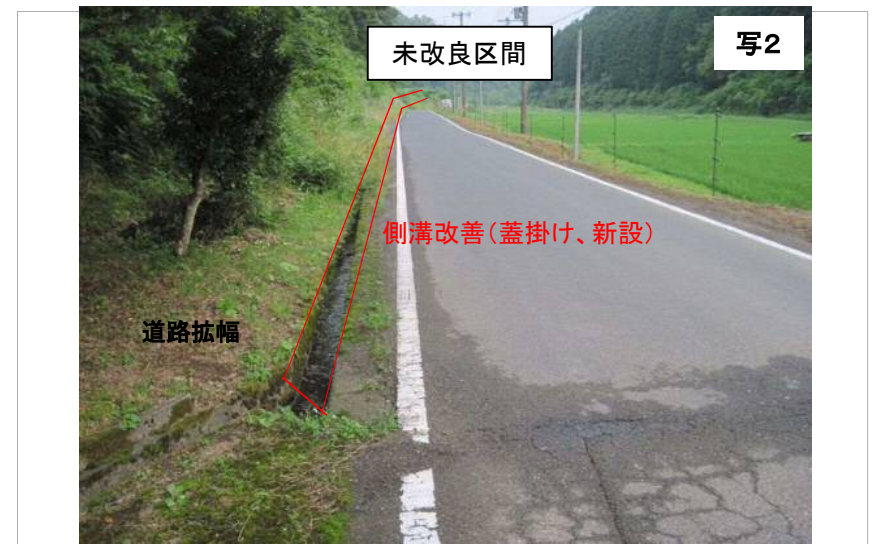
〔標準横断面図〕

受付番号	213	路河川名	篠田七百石線	提案内容	①道路拡幅及び側溝蓋掛け ②センターライン敷設	対応案	①側溝改善 ②センターライン敷設(他事業実施済み)
審査番号	東 - 8	箇所名	綾部市 七百石町大蔵畑 地内	現在の状況	篠田七百石線は、幅員4.0mから3.85mの道路で、中学校の通学路になっているが、大型ダンプの通行が1日50回以上あり、車両の離合も困難で危険な状態である。	実施できない理由	道路拡幅は連続的に用地買収が伴い単年度で工事が完了しない。

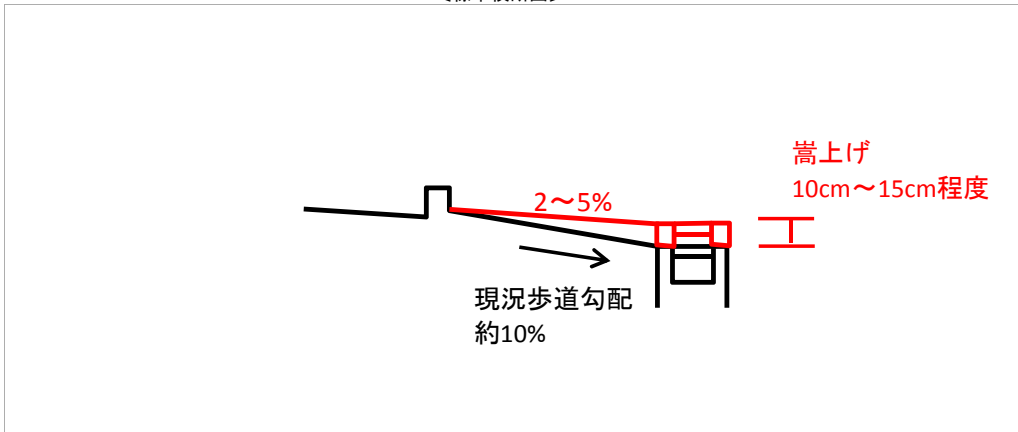
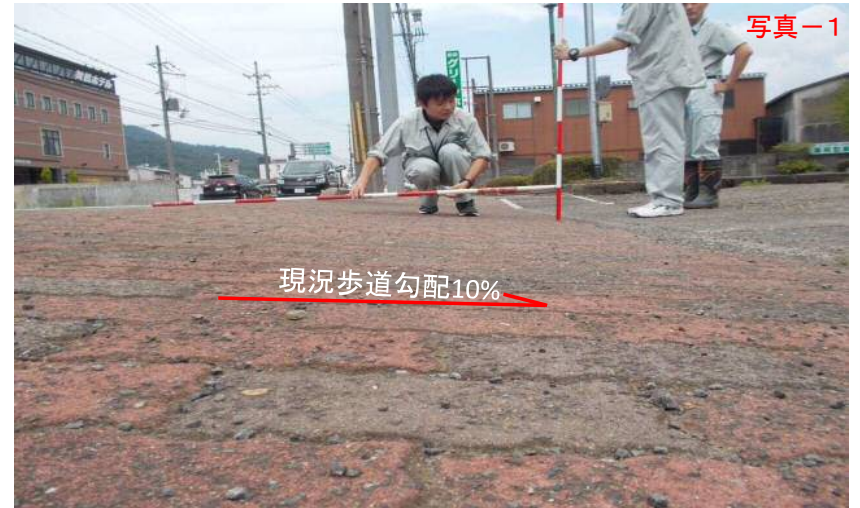
【標準横断面図】

受付番号	285	路河川名	国道175号	提案内容	歩道傾斜を緩く(側溝嵩上げ、インターロッキング据付替え)	対応案	側溝嵩上げ、インターロッキング据付替え
審査番号	東 - 9	箇所名	舞鶴市 松陰 地内	現在の状況	歩道の勾配がきつく通行しづらい、また冬期は凍てついて滑りやすくなり転倒者が続出。	実施できない理由

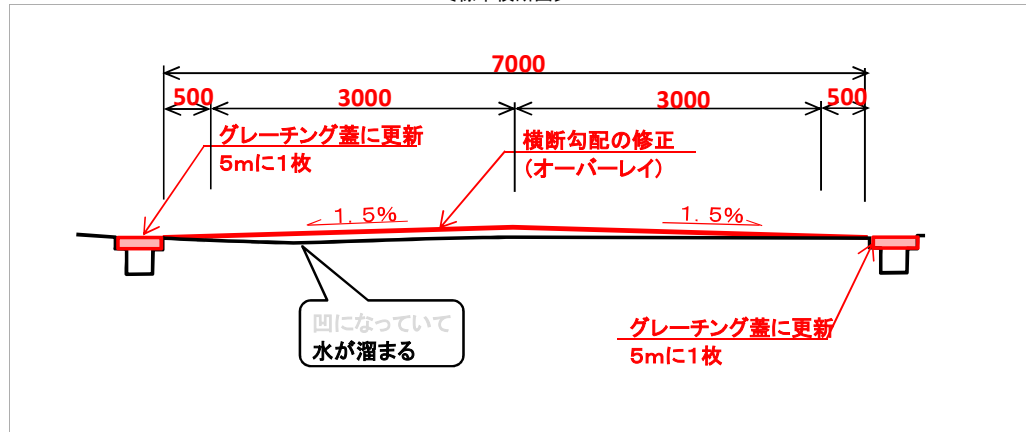
【標準横断面図】

受付番号	287	路河川名	物部西舞鶴線	提案内容	道路滞水解消の道路補修	対応案	舗装補修(横断勾配の修正) 側溝蓋の取替(コンクリート蓋から鋼製蓋(グレーチング)へ)
審査番号	東 - 10	箇所名	舞鶴市 上福井 地内	現在の状況	側溝が整備されているにもかかわらず排水状況が悪い。結果、水たまりとなり車両の水はねで歩行者が危険にさらされる状況。	実施できない理由

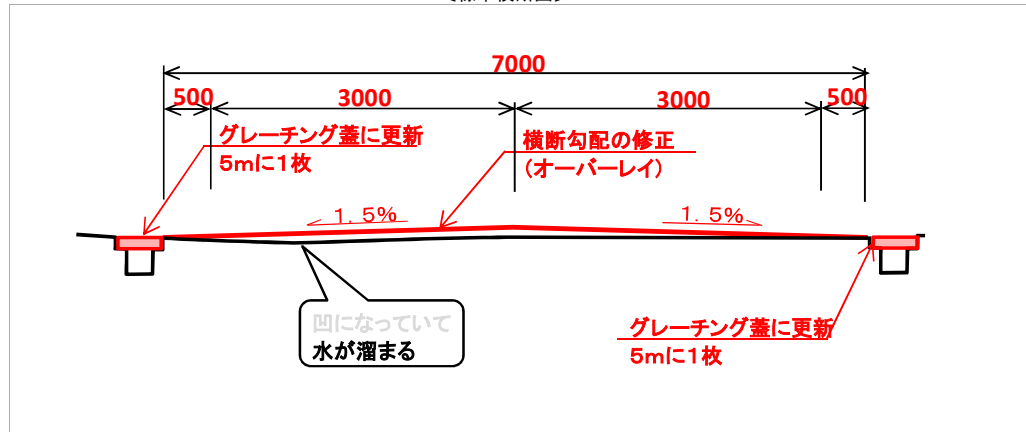
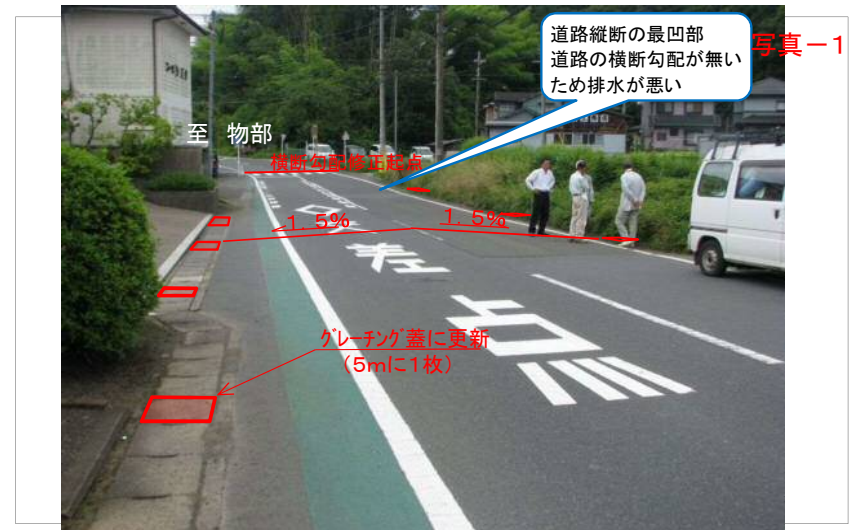
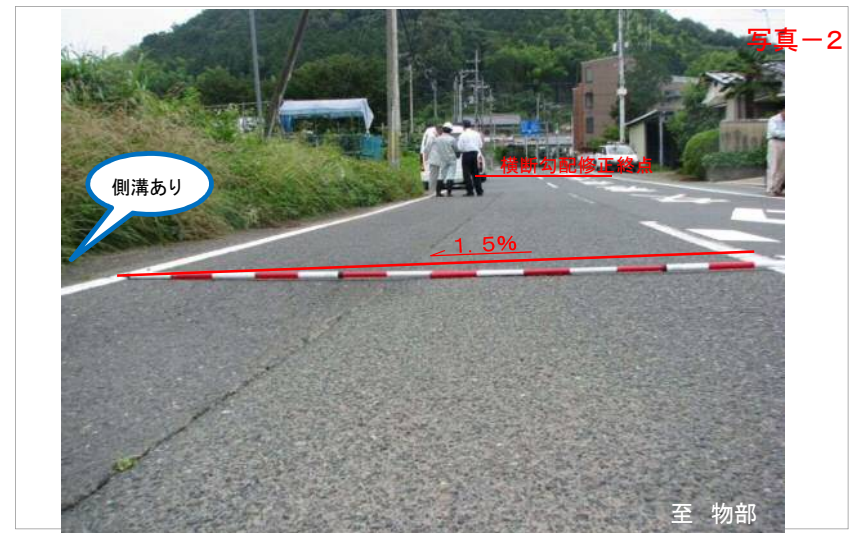
〔標準横断面図〕

受付番号	301	路河川名	物部西舞鶴線	提案内容	側溝の掃除、排水溝の新設など、水捌けの解消。	対応案	舗装補修(横断勾配の修正) 側溝蓋の取替(コンクリート蓋から鋼製蓋(グレーチング)へ)
審査番号	東 - 11	箇所名	舞鶴市 上福井 地内	現在の状況	降雨、降雪時に水たまりができる。車が通るたび、住宅や通りかかる府民にはねがかる。	実施できない理由

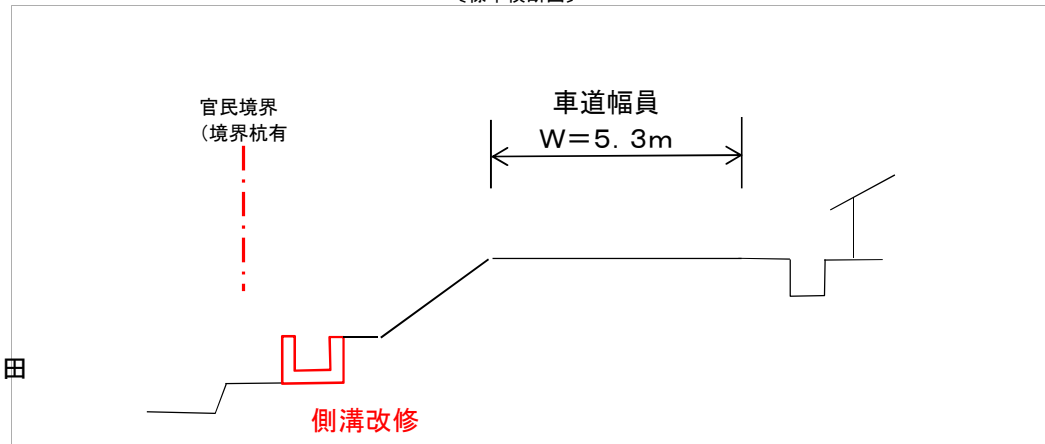
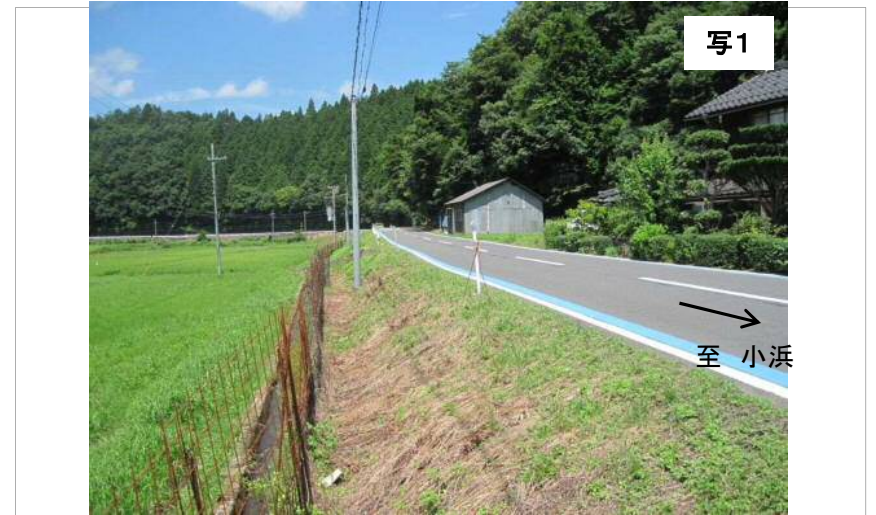
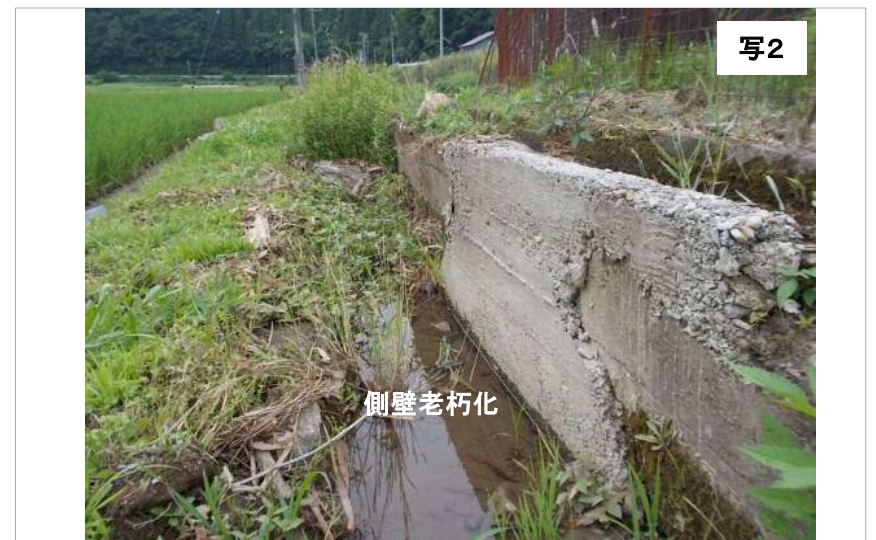
〔標準横断面図〕

受付番号	304	路河川名	小浜綾部線	提案内容	側溝改修	対応案	側溝改修
審査番号	東 - 12	箇所名	綾部市 陸寄町長野 地内	現在の状況	側溝が極めて老朽化しており、ひび割れ箇所からの漏水が確認できる。	実施できない理由

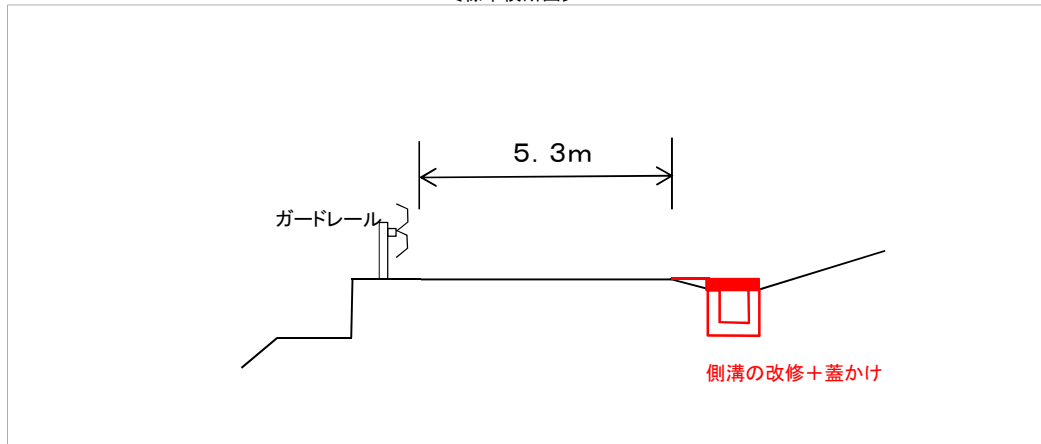
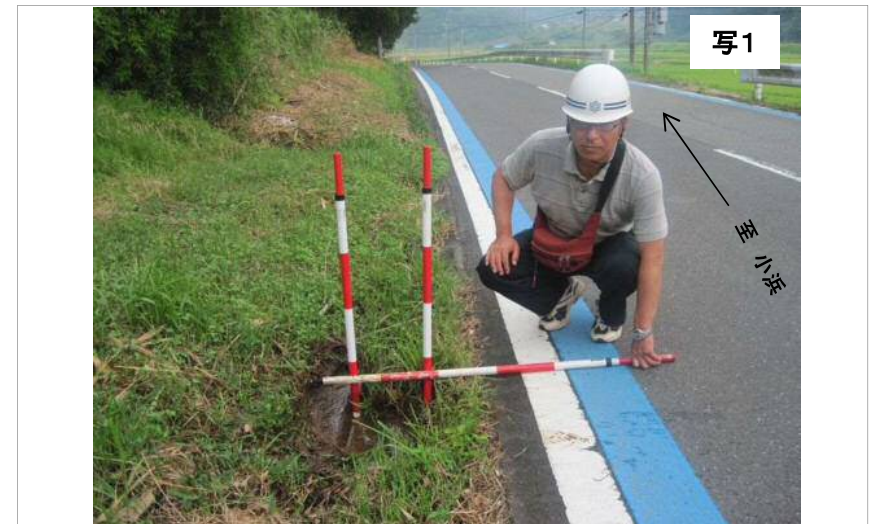
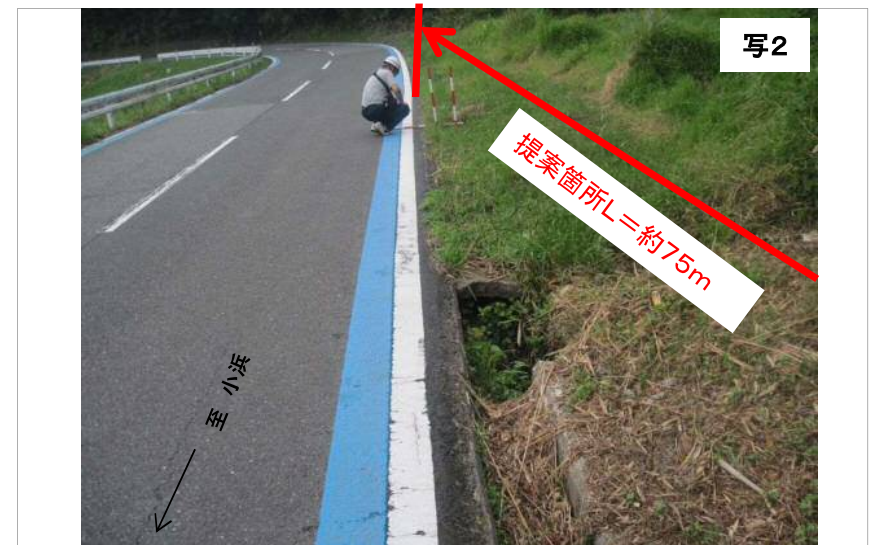
〔標準横断面図〕

受付番号	305	路河川名	小浜綾部線	提案内容	側溝改修	対応案	側溝改修
審査番号	東 - 13	箇所名	綾部市 睦寄町長野 地内	現在の状況	前後と比べて極めて路肩が狭く、雑草の繁茂で、路外(側溝)が確認しにくい。土砂堆積。	実施できない理由	-

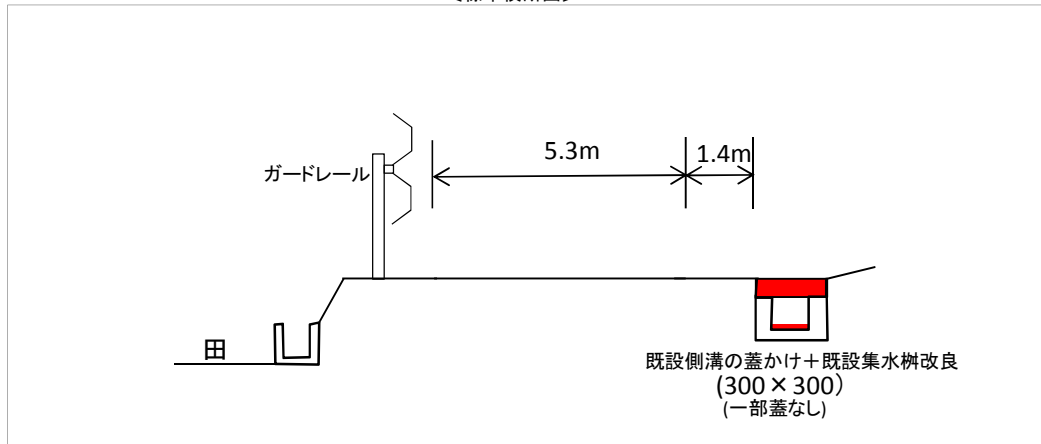
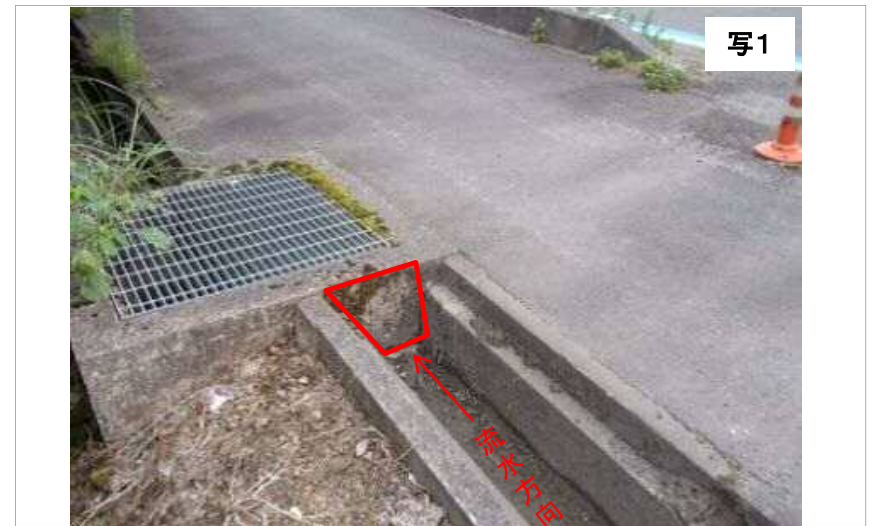
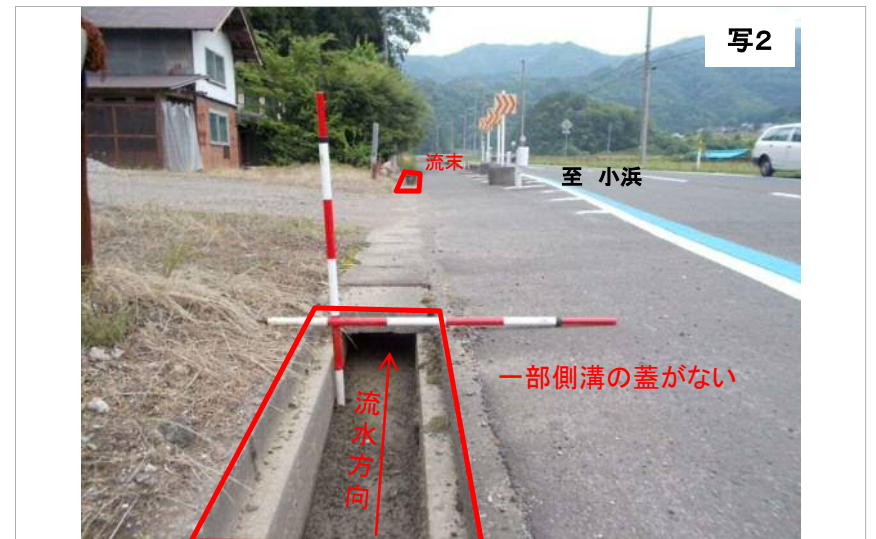
〔標準横断面図〕

受付番号	306	路河川名	小浜綾部線	提案内容	側溝等の改修	対応案	側溝蓋掛け及び集水柵改良
審査番号	東 - 14	箇所名	綾部市 睦寄町長野 地内	現在の状況	側溝に流末なく排水機能が発揮されていない 一部側溝に蓋がない	実施できない理由	-

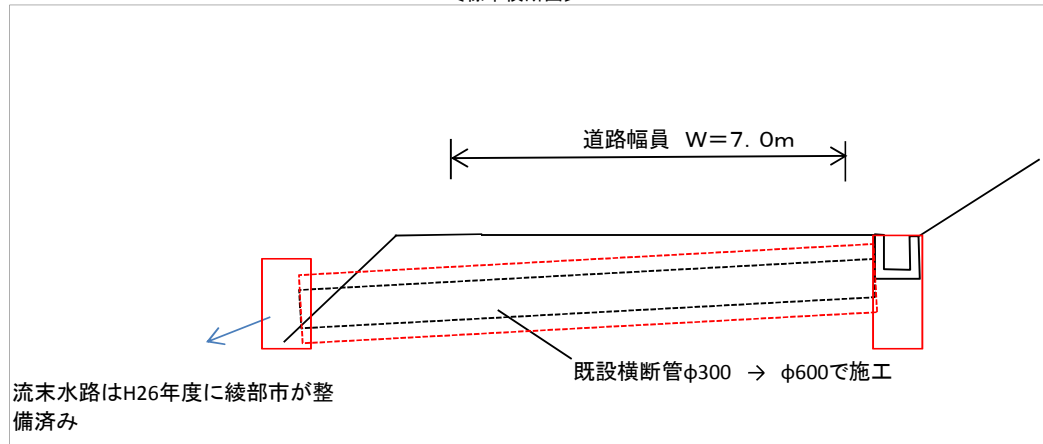
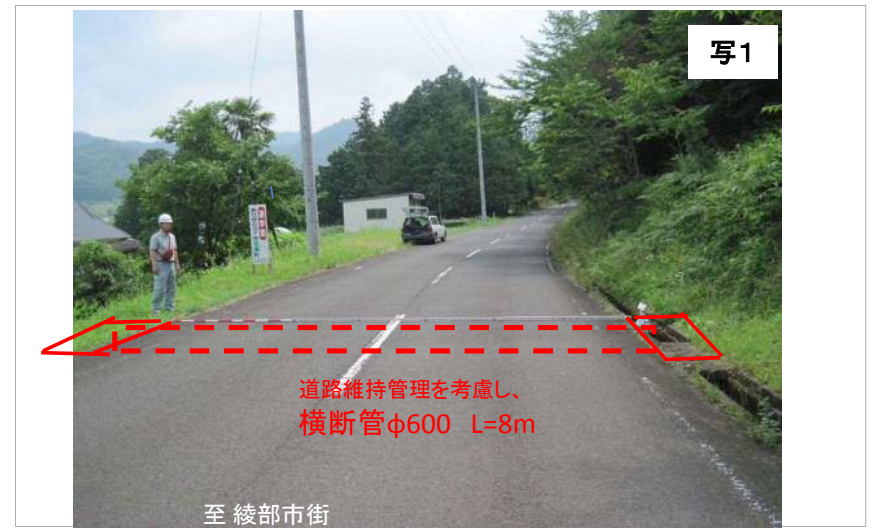
〔標準横断面図〕

受付番号	313	路河川名	広野綾部線	提案内容	道路横断管の拡大	対応案	横断管改修、集水柵設置
審査番号	東 - 15	箇所名	綾部市 上原町(オノ谷) 地内	現在の状況	現況横断管φ300mm。当該下流は綾部市で排水路整備済み。	実施できない理由

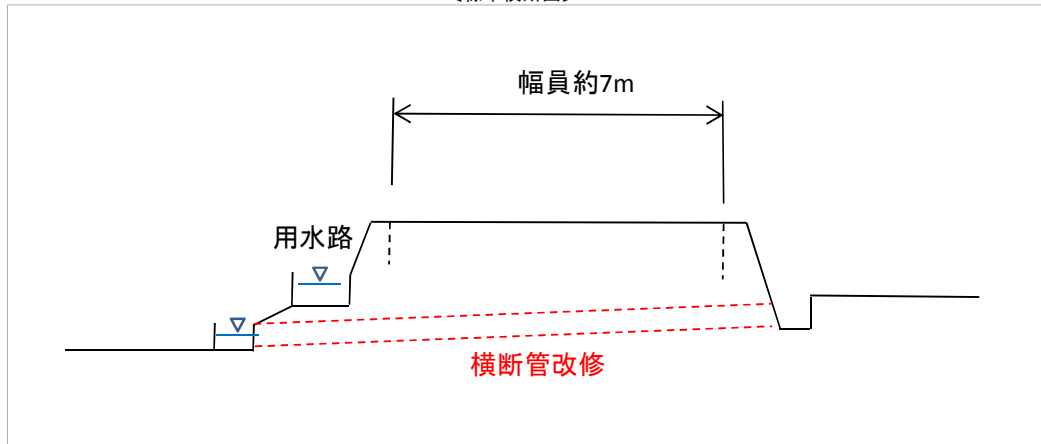
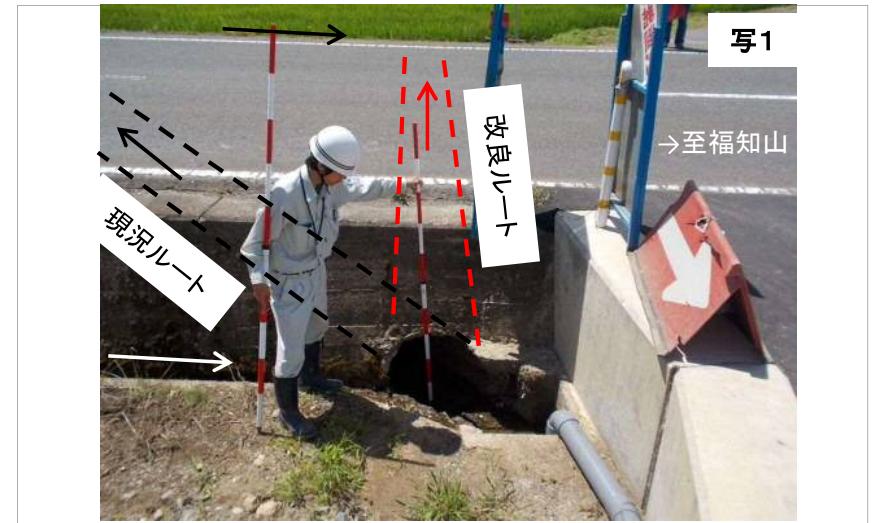
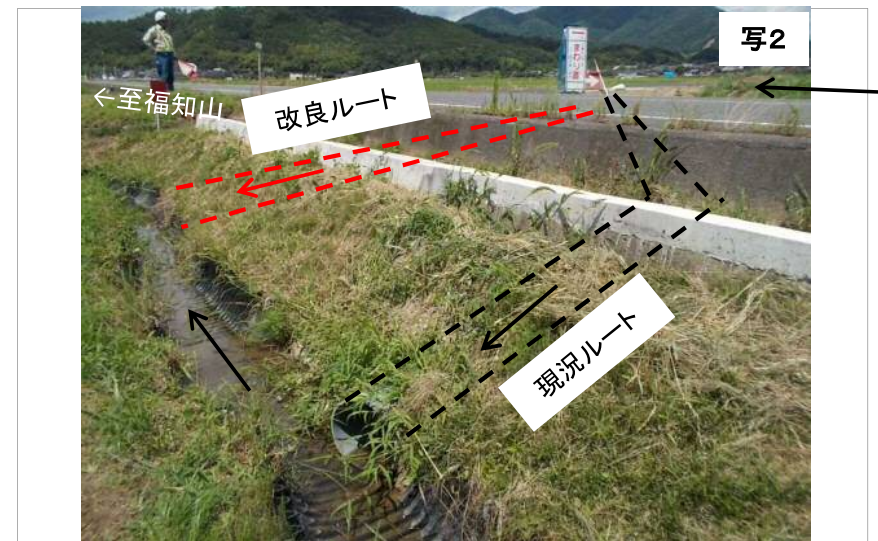
〔標準横断面図〕

受付番号	331	路河川名	舞鶴綾部福知山線	提案内容	道路横断管の口径拡大等改修	対応案	横断管改修(管径拡大と直線化)
審査番号	東 - 16	箇所名	綾部市私市町立石2地内	現在の状況	用排水兼用施設。道路横断管の管径は呑口側がφ600、吐口側がφ350になり、かつ途中で屈曲が管詰まりの原因と考えられる。また、前後に樹も無い。	実施できない理由

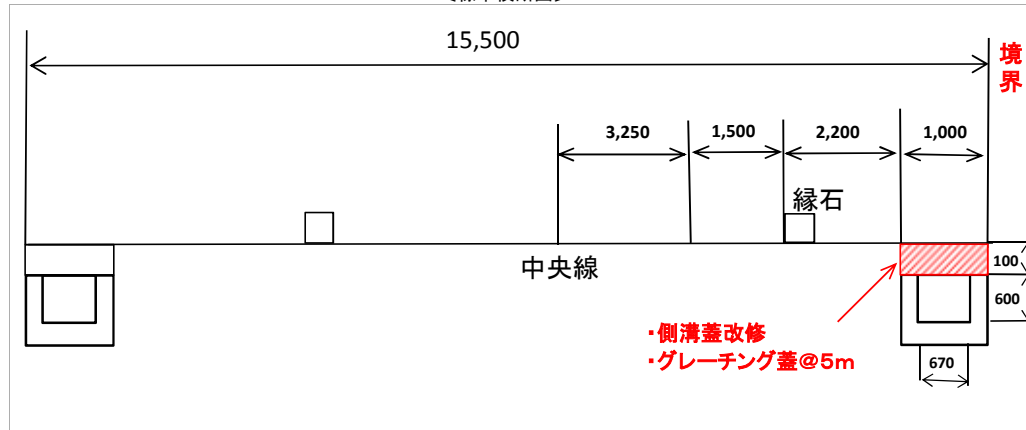
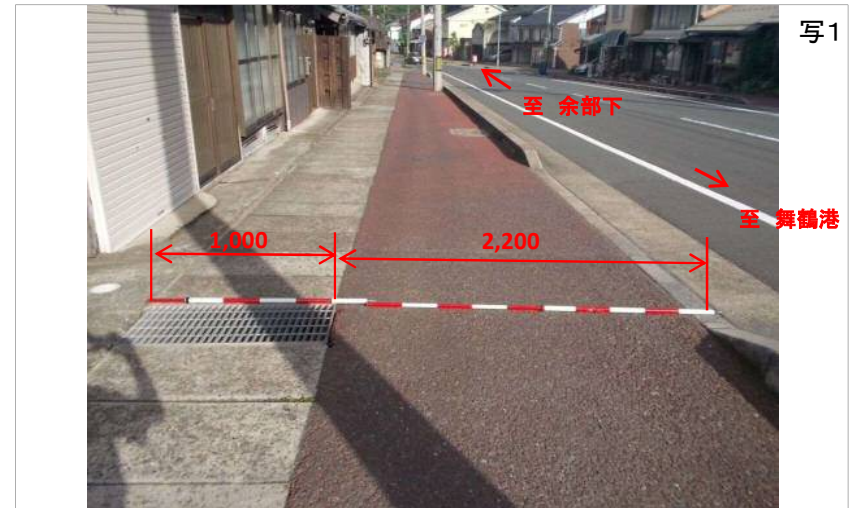
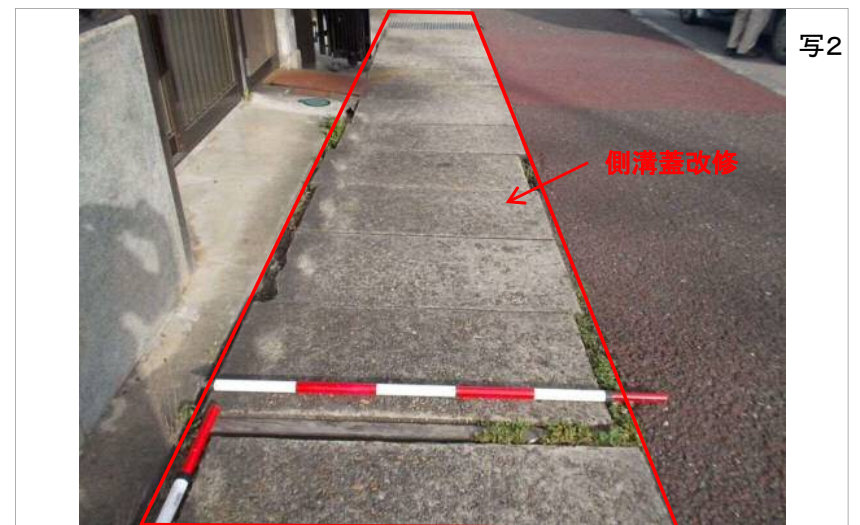
〔標準横断面図〕

受付番号	365	路河川名	余部下舞鶴港線	提案内容	側溝蓋改修	対応案	側溝蓋改修
審査番号	東 - 17	箇所名	舞鶴市 余部下 地内	現在の 状況	既設側溝に蓋掛かりがないため、蓋にズレ・ガタツキが生じ、歩行上危険である。	実施できない理由

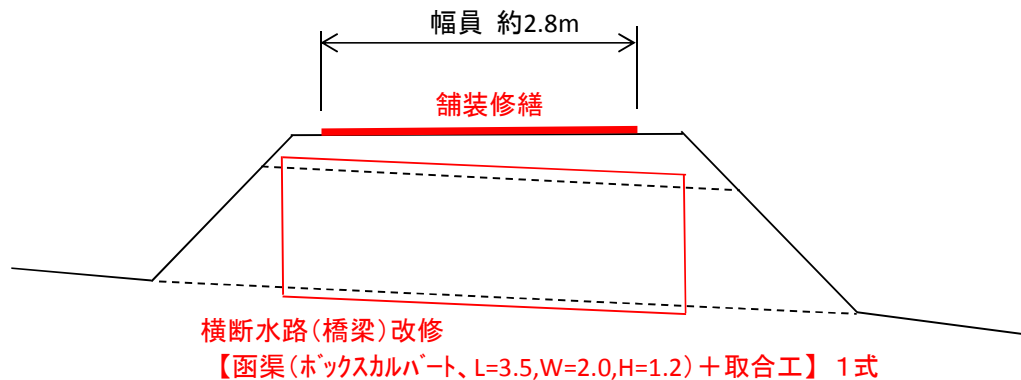
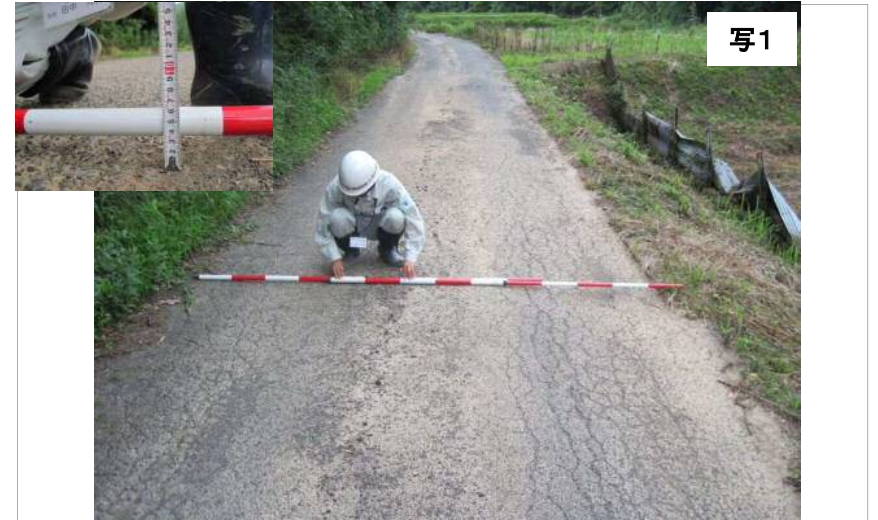
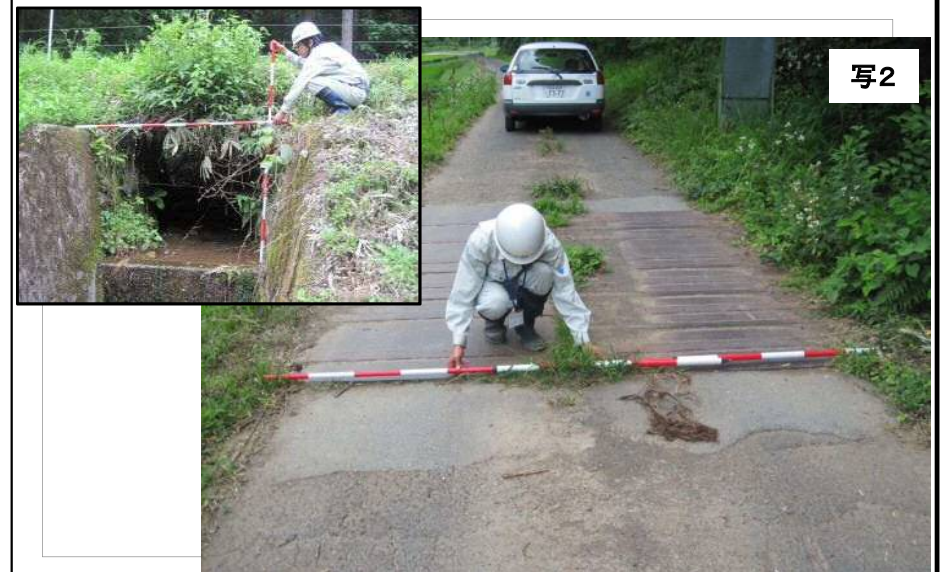
受付番号	372	路河川名	物部西舞鶴線	提案内容	①舗装の打替え ②ボックスカルバートによる横断水路改修	対応案	①舗装修繕 ②ボックスカルバートによる横断水路(橋梁)改修
審査番号	東 - 18	箇所名	綾部市内久井町奥山口地先	現在の状況	舗装路面のひび割れ等で不陸が著しく、ハンドルが取られる。横断水路(橋梁)は仮設物で地元で路面補強され、通行されている。	実施できない理由

※補修範囲及び工法は現地詳細調査及び損傷程度により、打替え又はオーバーレイ(切削)を検討する。

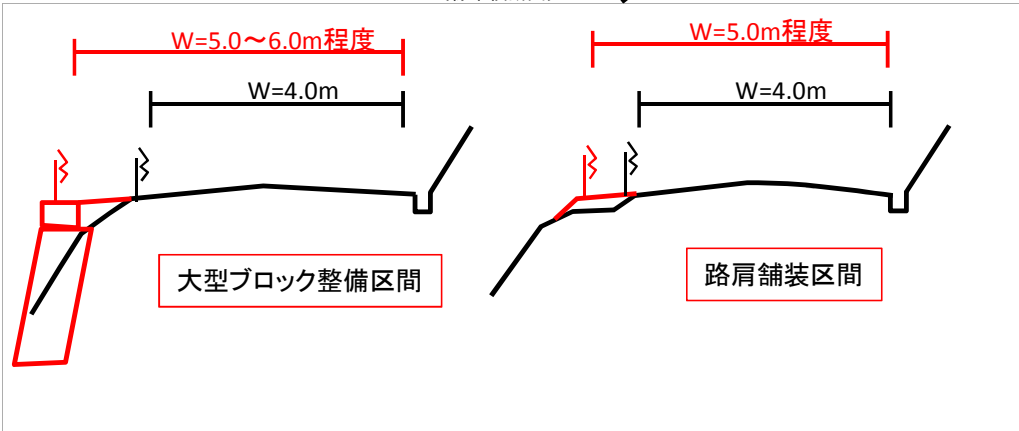
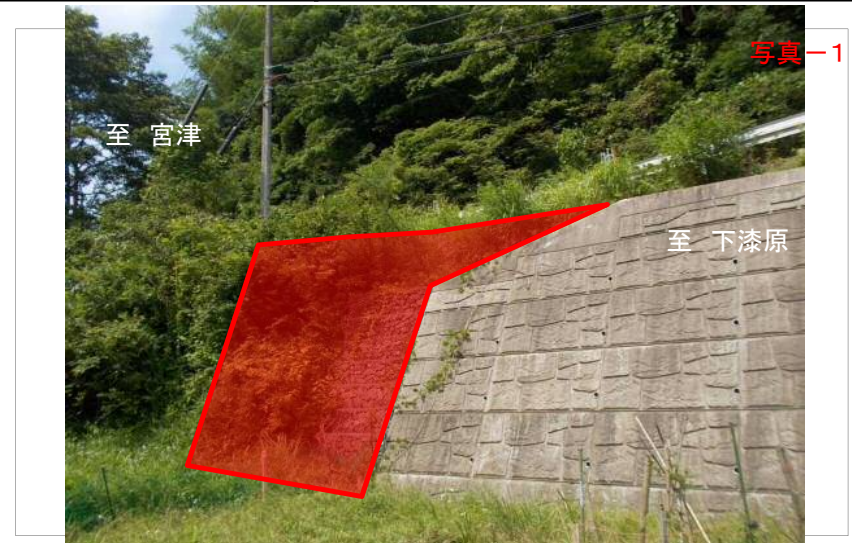
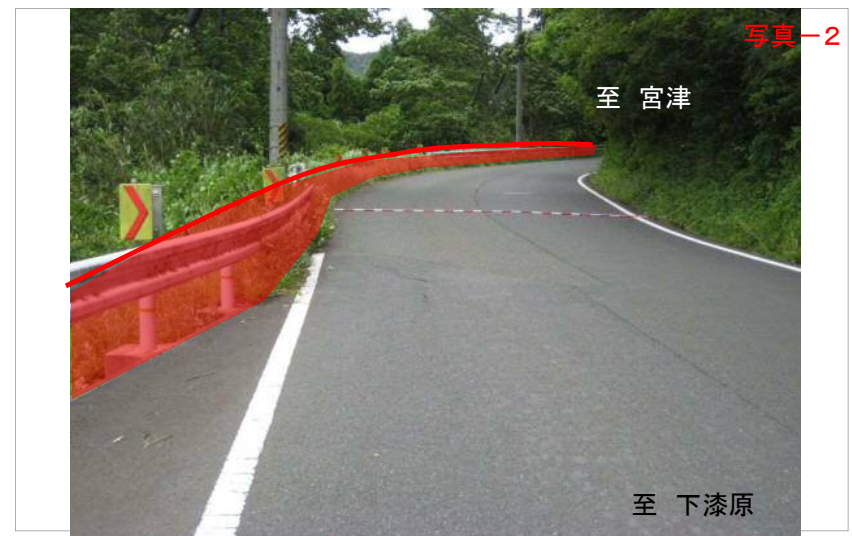
〔標準横断面図〕

受付番号	16	路河川名	舞鶴宮津線	提案内容	道路の拡幅(起点側の大型ブロックの延伸)	対応案	道路拡幅(大型ブロック積、路肩舗装)
審査番号	東 - 19	箇所名	舞鶴市 上漆原 地内	現在の 状況	道路幅が狭く、カーブも大きい道路となっているため反対車線の車を視認するのが困難。	実施できない理由

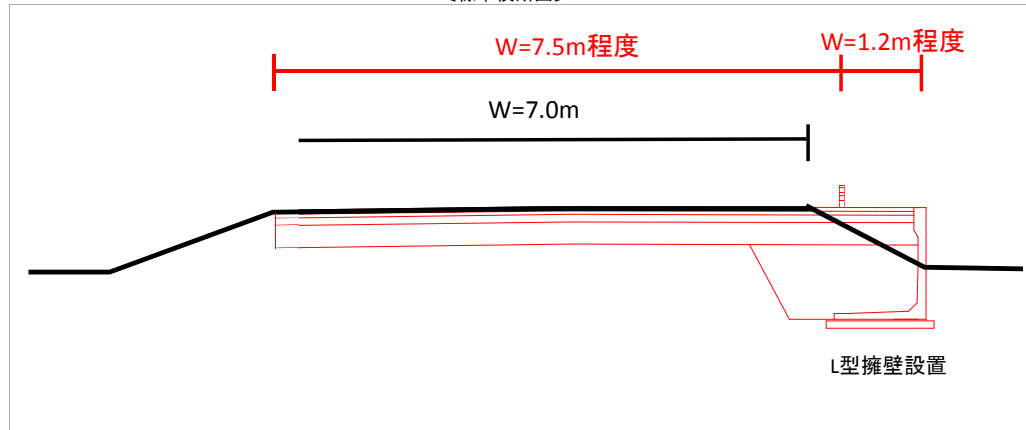
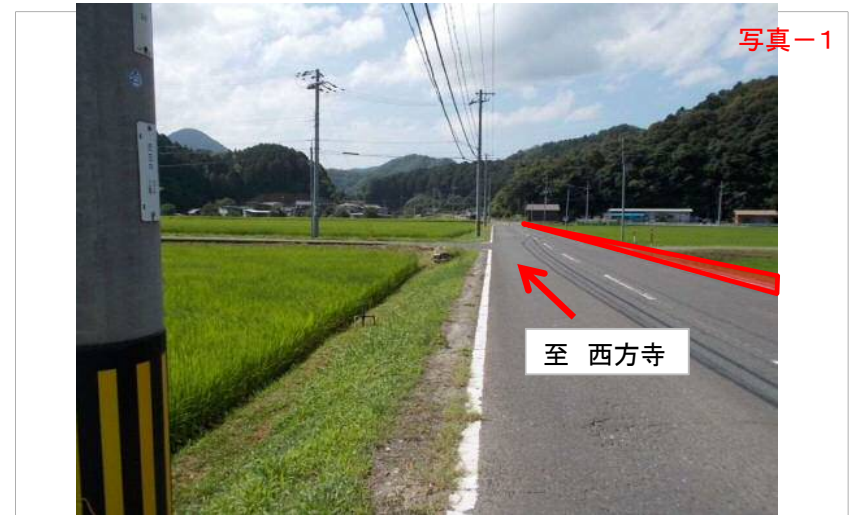
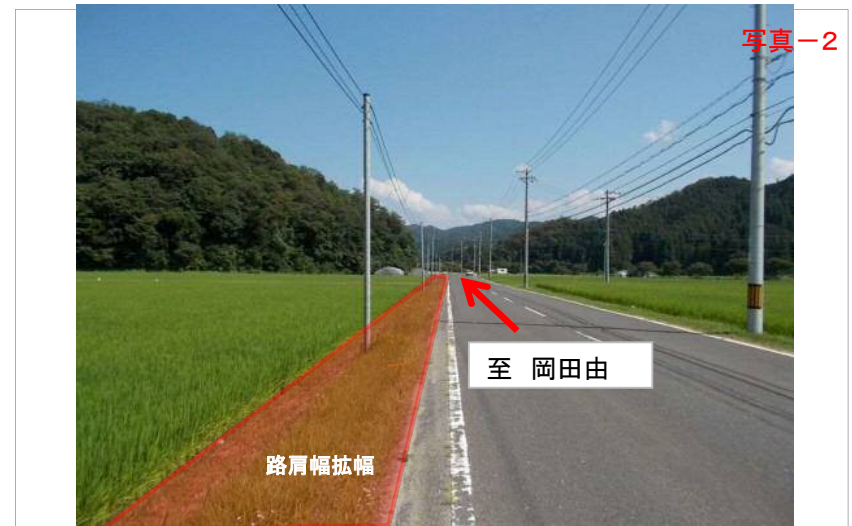
〔標準横断面図〕

受付番号	146	路河川名	西方寺岡田由里線	提案内容	路肩拡幅	対応案	路肩拡幅
審査番号	東 - 20	箇所名	舞鶴市 岡田由里 地内	現在の 状況	歩道が無く、路肩も狭いことから、歩行者が車と接触する恐れがあり。大変危険な状態。	実施できない理由
