土砂災害警戒区域・土砂災害特別警戒区域 位置図

自然現象の種類	急傾斜地の崩壊
区域番号	あ448-1
区域名	醍醐西H
所在地	京都市伏見区醍醐中山町

土砂災害警戒区域・土砂災害特別警戒区域 区域図

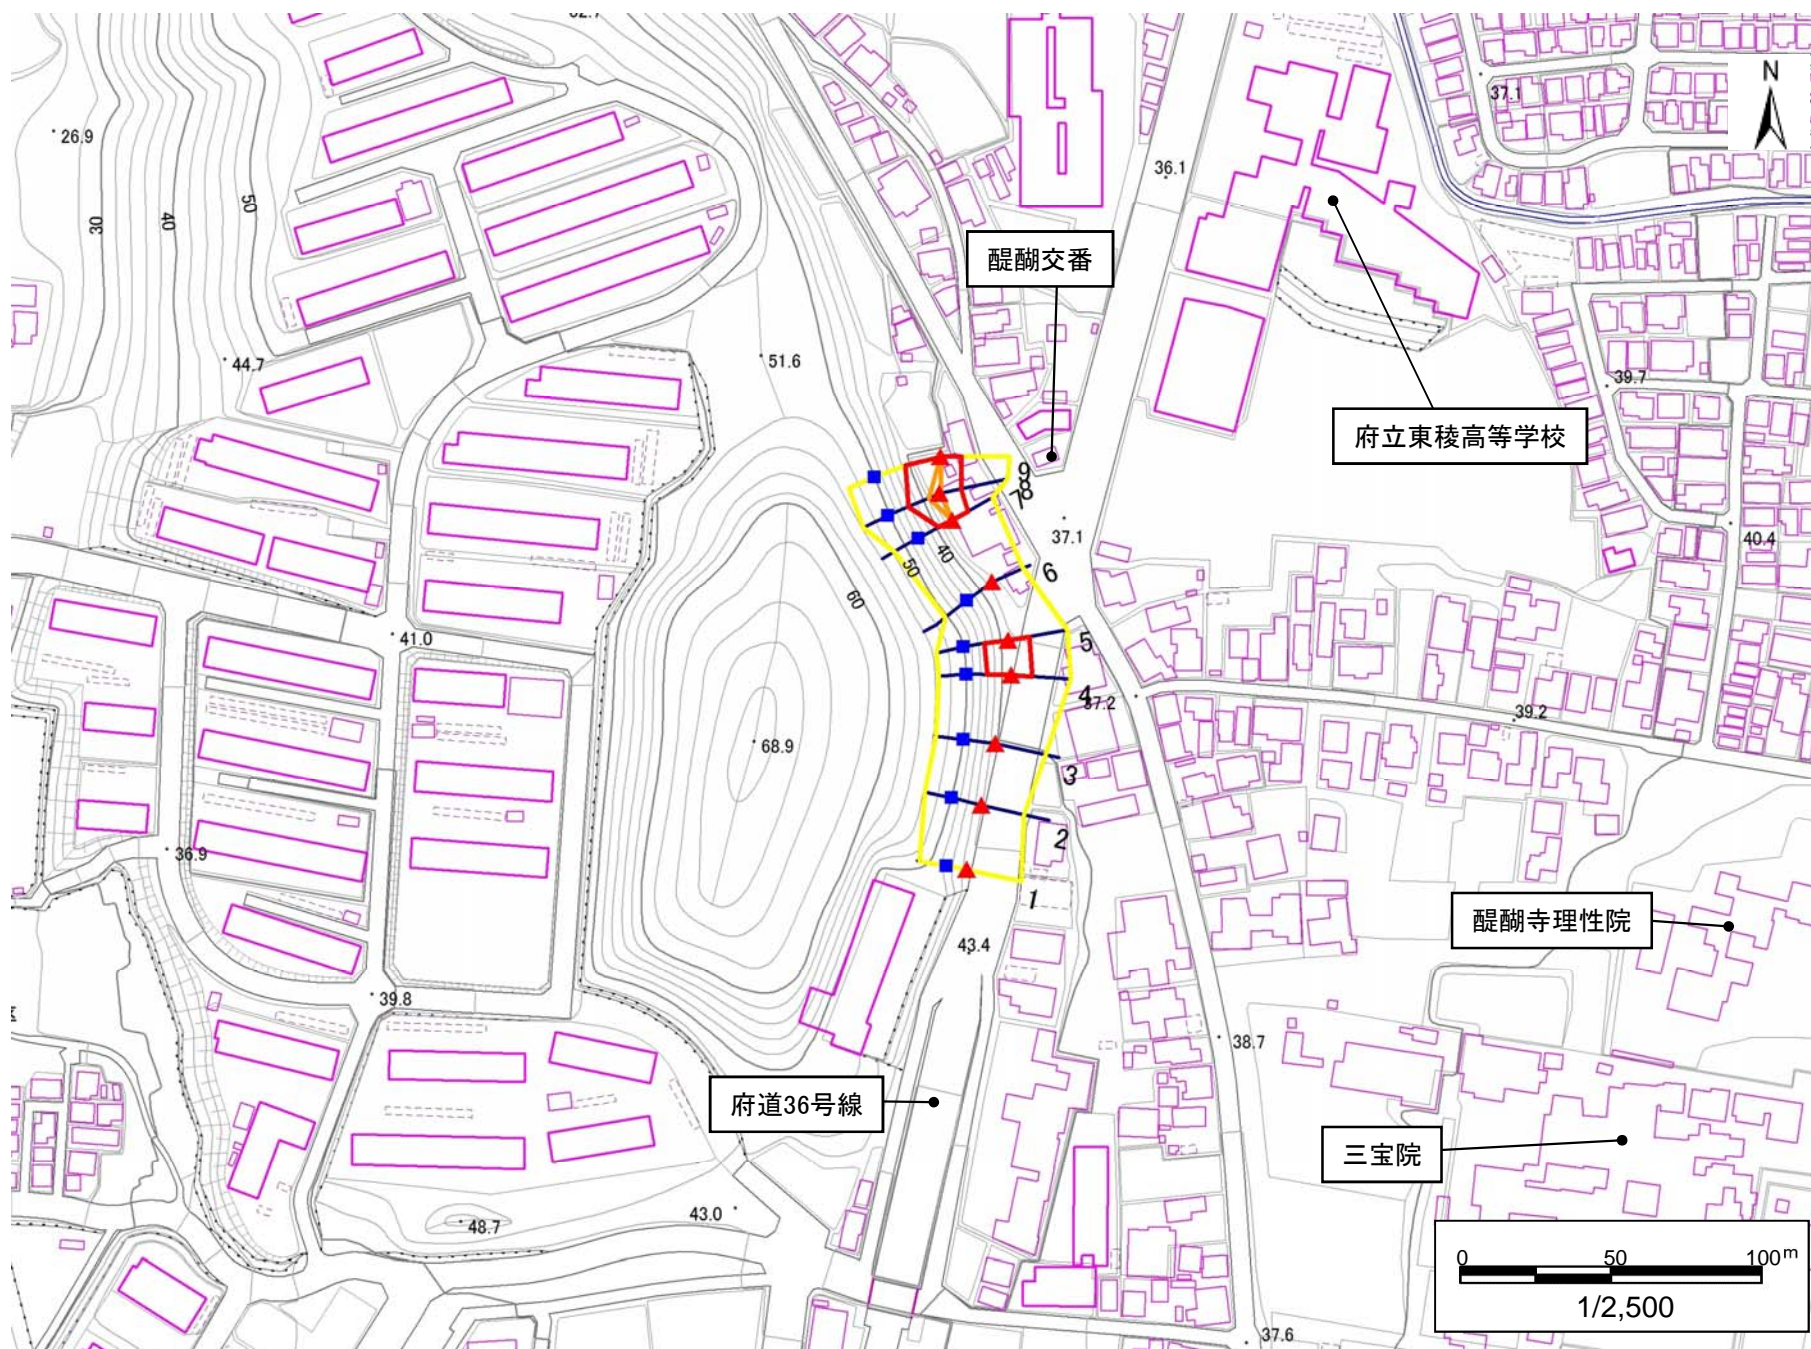
土砂災害警戒区域		
土砂災害特別警戒区域	土石等の(移動)高さが1m以下の場合、 土石等の移動による力が100kN/m ² を超える区域	
	土石等の堆積の高さが3mを超える区域	
	それ以外の区域

- : 斜面下端
- : 斜面上端

移動による力の最大値(kN/m ²)	105.6
移動高の最大(m)	1.0
堆積による力の最大値(kN/m ²)	11.2
堆積高の最大(m)	2.2
