土砂災害警戒区域・土砂災害特別警戒区域 区域図

| 区域番号 | あ1041-3 |
| 区域名 | 大森東E |
| 所在地 | 京都市北区大森東町 |

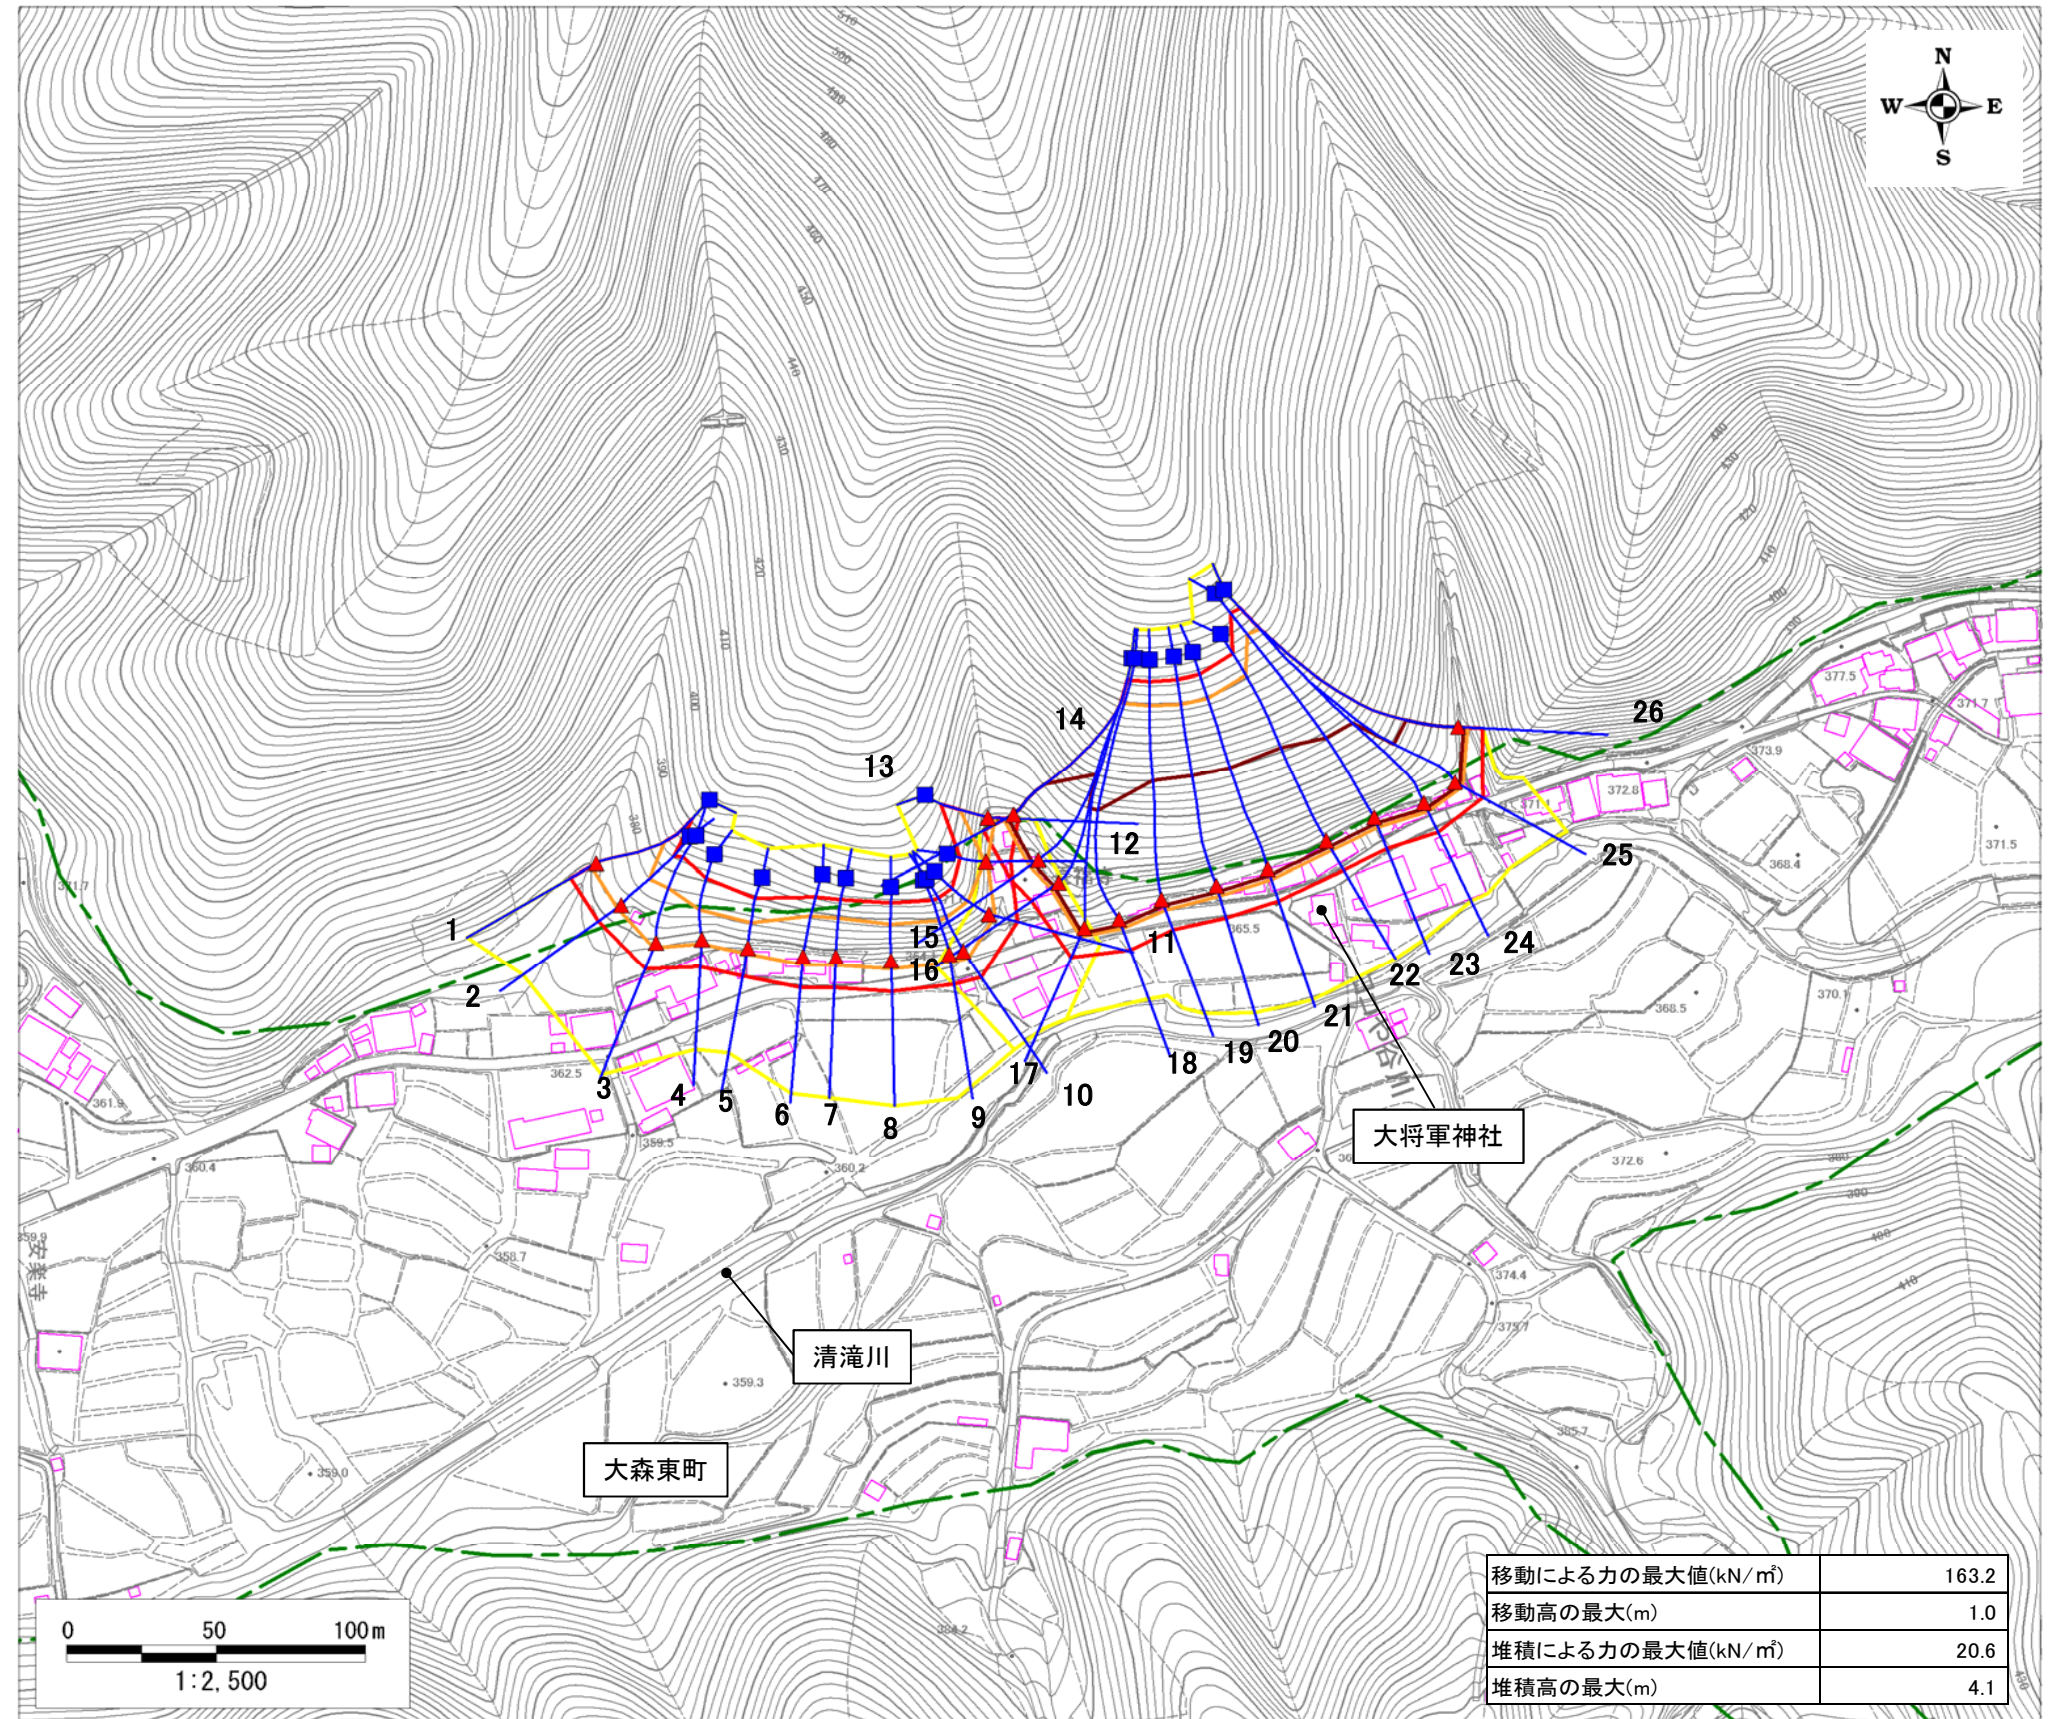
| 自然現象の種類 | 急傾斜地の崩壊 |

| 土砂災害特別警戒区域 | 土石等の(移動)高さが1m以下の場合、土石等の移動による力が100kN/m <sup>2</sup> を超える区域 | |
| | 土石等の堆積の高さが3mを超える区域 | |

| 移動による力の最大値(kN/m <sup>2</sup> ) | 163.2 |
| 移動高の最大(m) | 1.0 |
| 堆積による力の最大値(kN/m <sup>2</sup> ) | 20.6 |
| 堆積高の最大(m) | 4.1 |
