土砂災害警戒区域・土砂災害特別警戒区域 区域図

| 区域番号 | あ2013-1 |
| 区域名 | 大森東F |
| 所在地 | 京都市北区大森東町 |

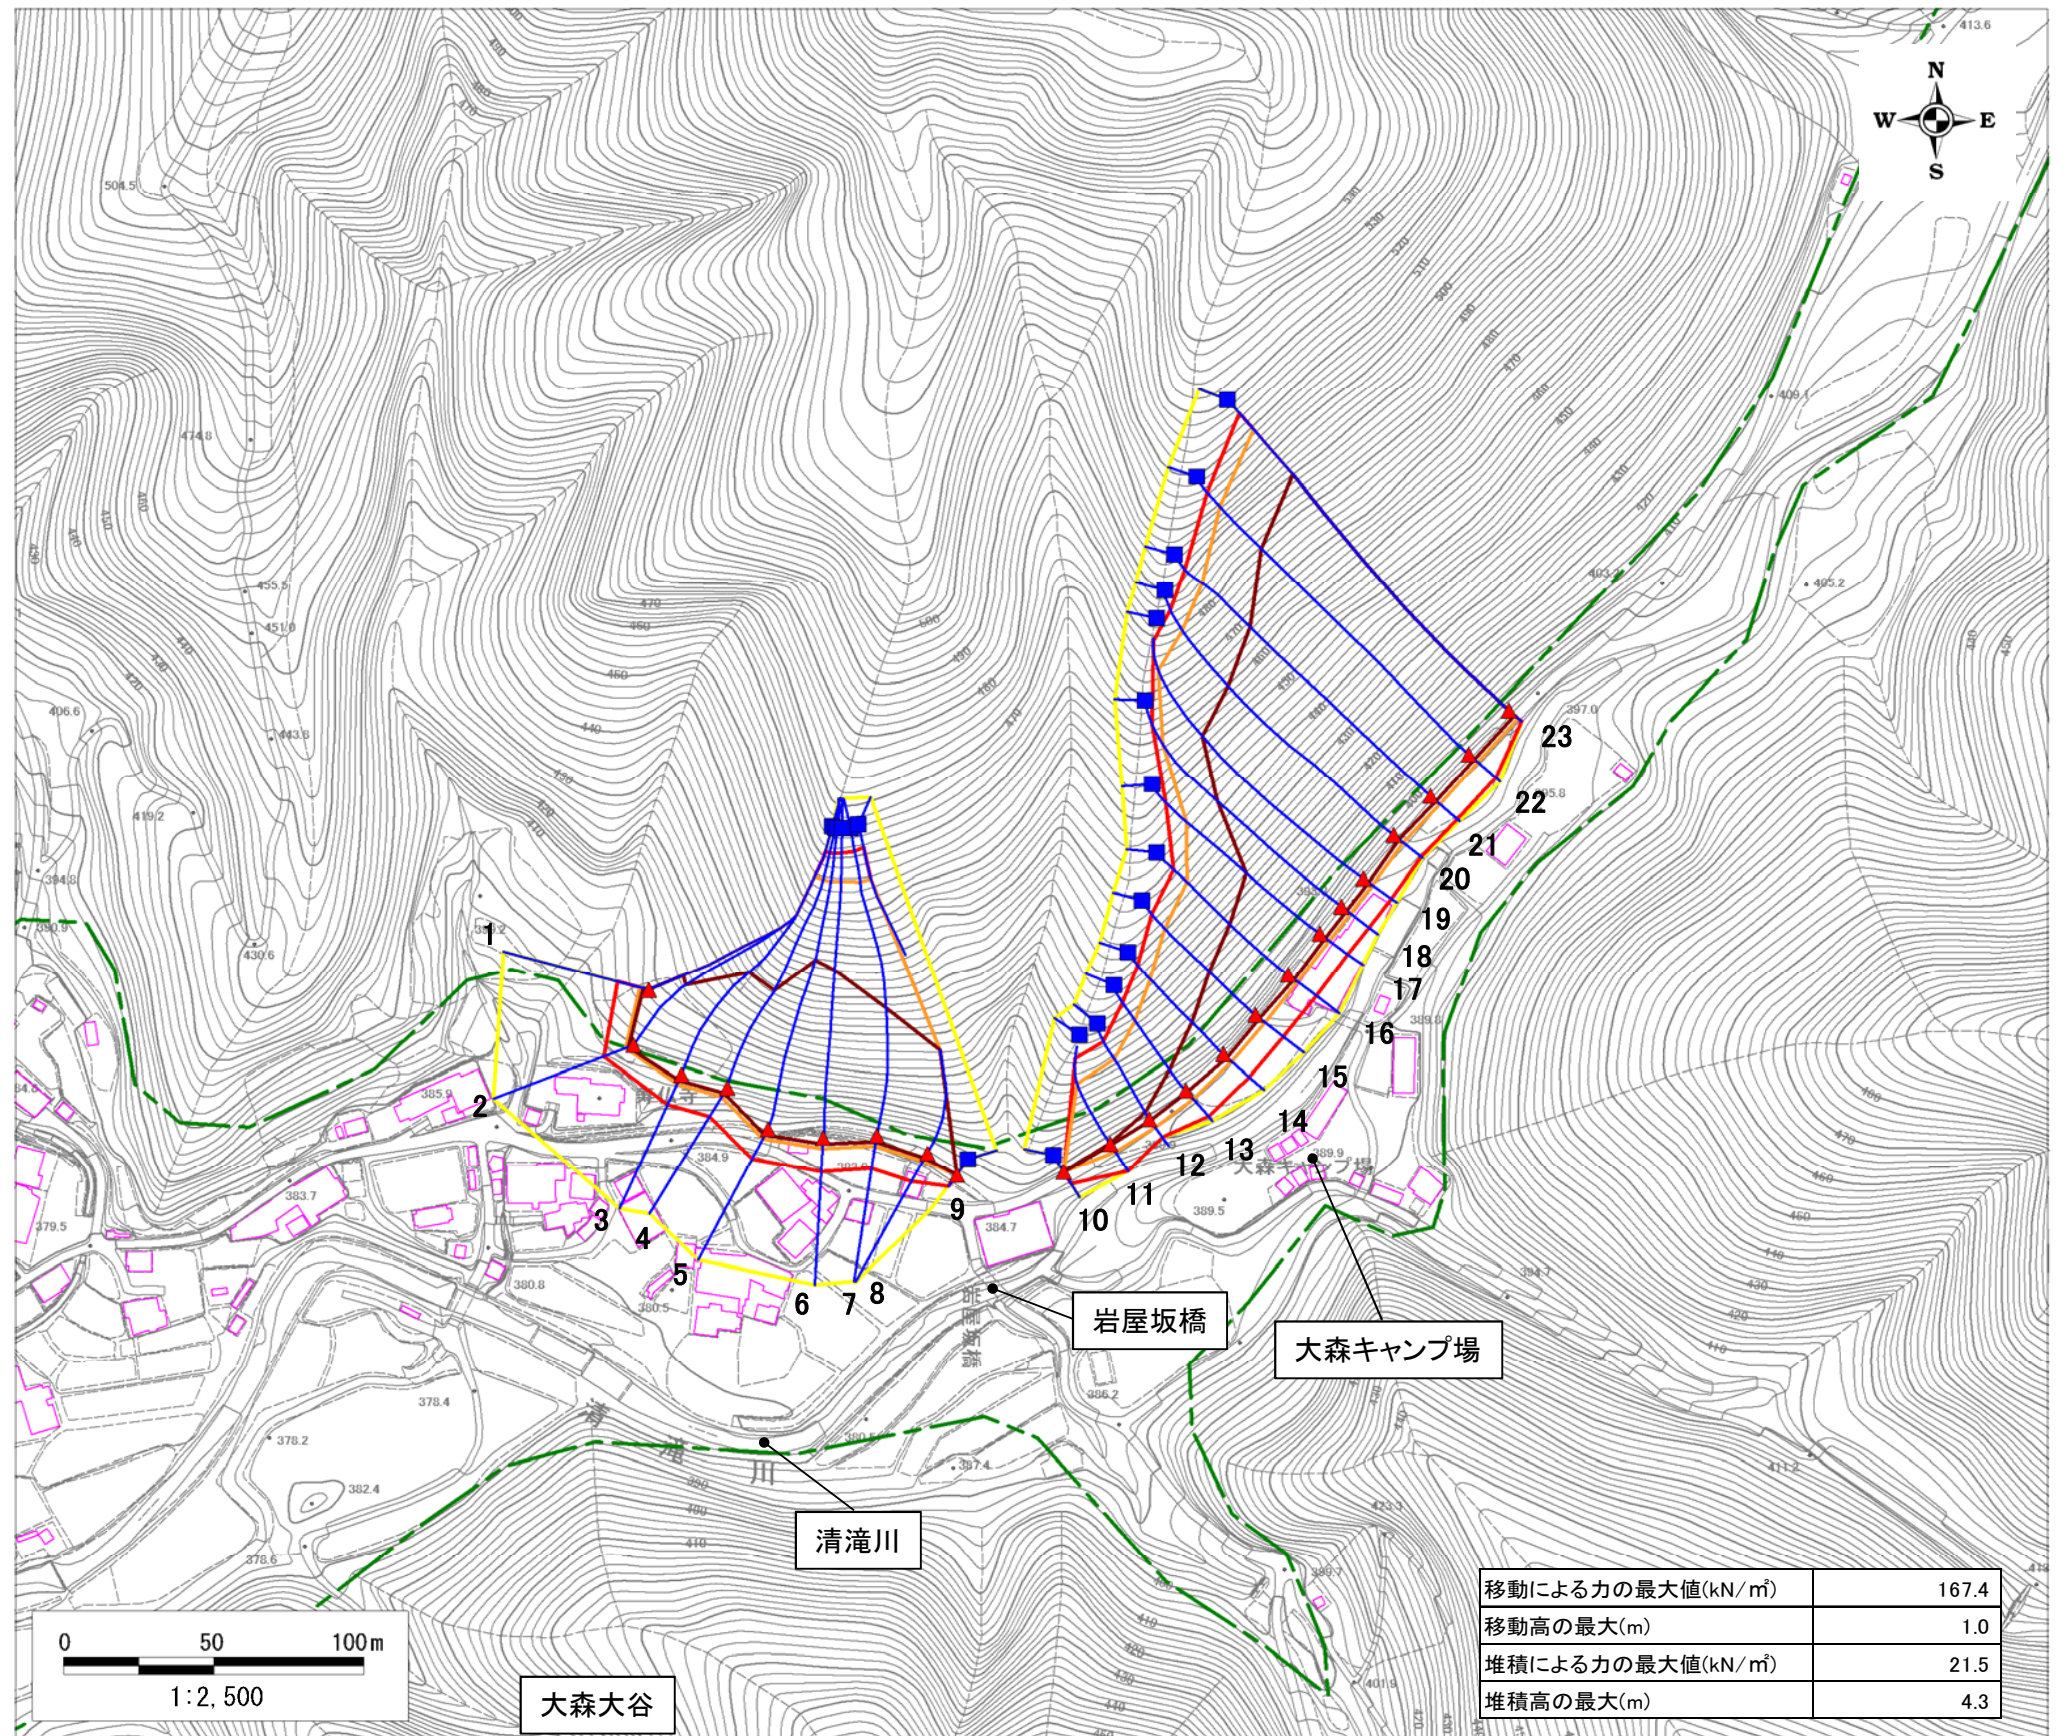
| 自然現象の種類 | 急傾斜地の崩壊 |

| 土砂災害特別警戒区域 | 土石等の(移動)高さが1m以下の場合、 土石等の移動による力が100kN/m ² を超える区域 | |
| | 土石等の堆積の高さが3mを超える区域 | |

| 移動による力の最大値(kN/m ²) | 167.4 |
| 移動高の最大(m) | 1.0 |
| 堆積による力の最大値(kN/m ²) | 21.5 |
| 堆積高の最大(m) | 4.3 |
