自然現象の種類	急傾斜地の崩壊
区域番号	あ1065
区域名	氷室
所在地	京都市北区西賀茂氷室町

土砂災害警戒区域・土砂災害特別警戒区域 区域図(1/2)

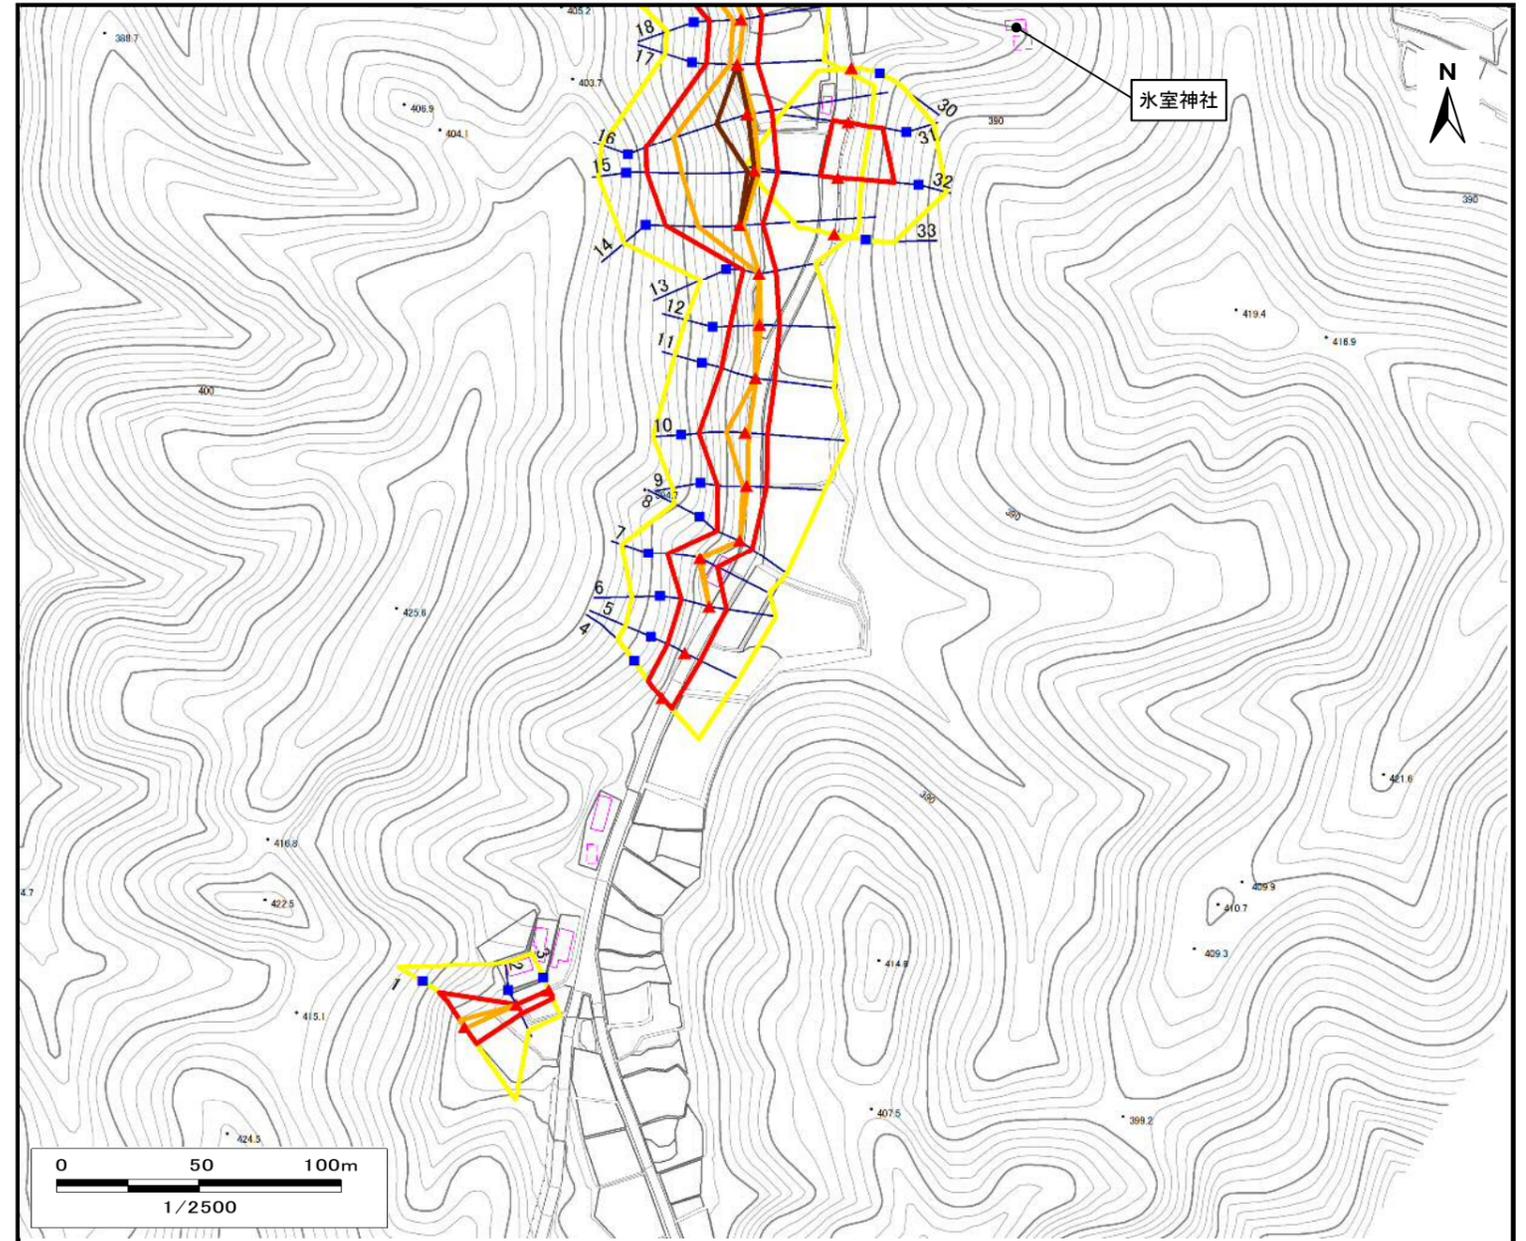
移動による力の最大値(kN/m ²)	136.8
移動高の最大(m)	1.0
堆積による力の最大値(kN/m ²)	13.8
堆積高の最大(m)	3.1

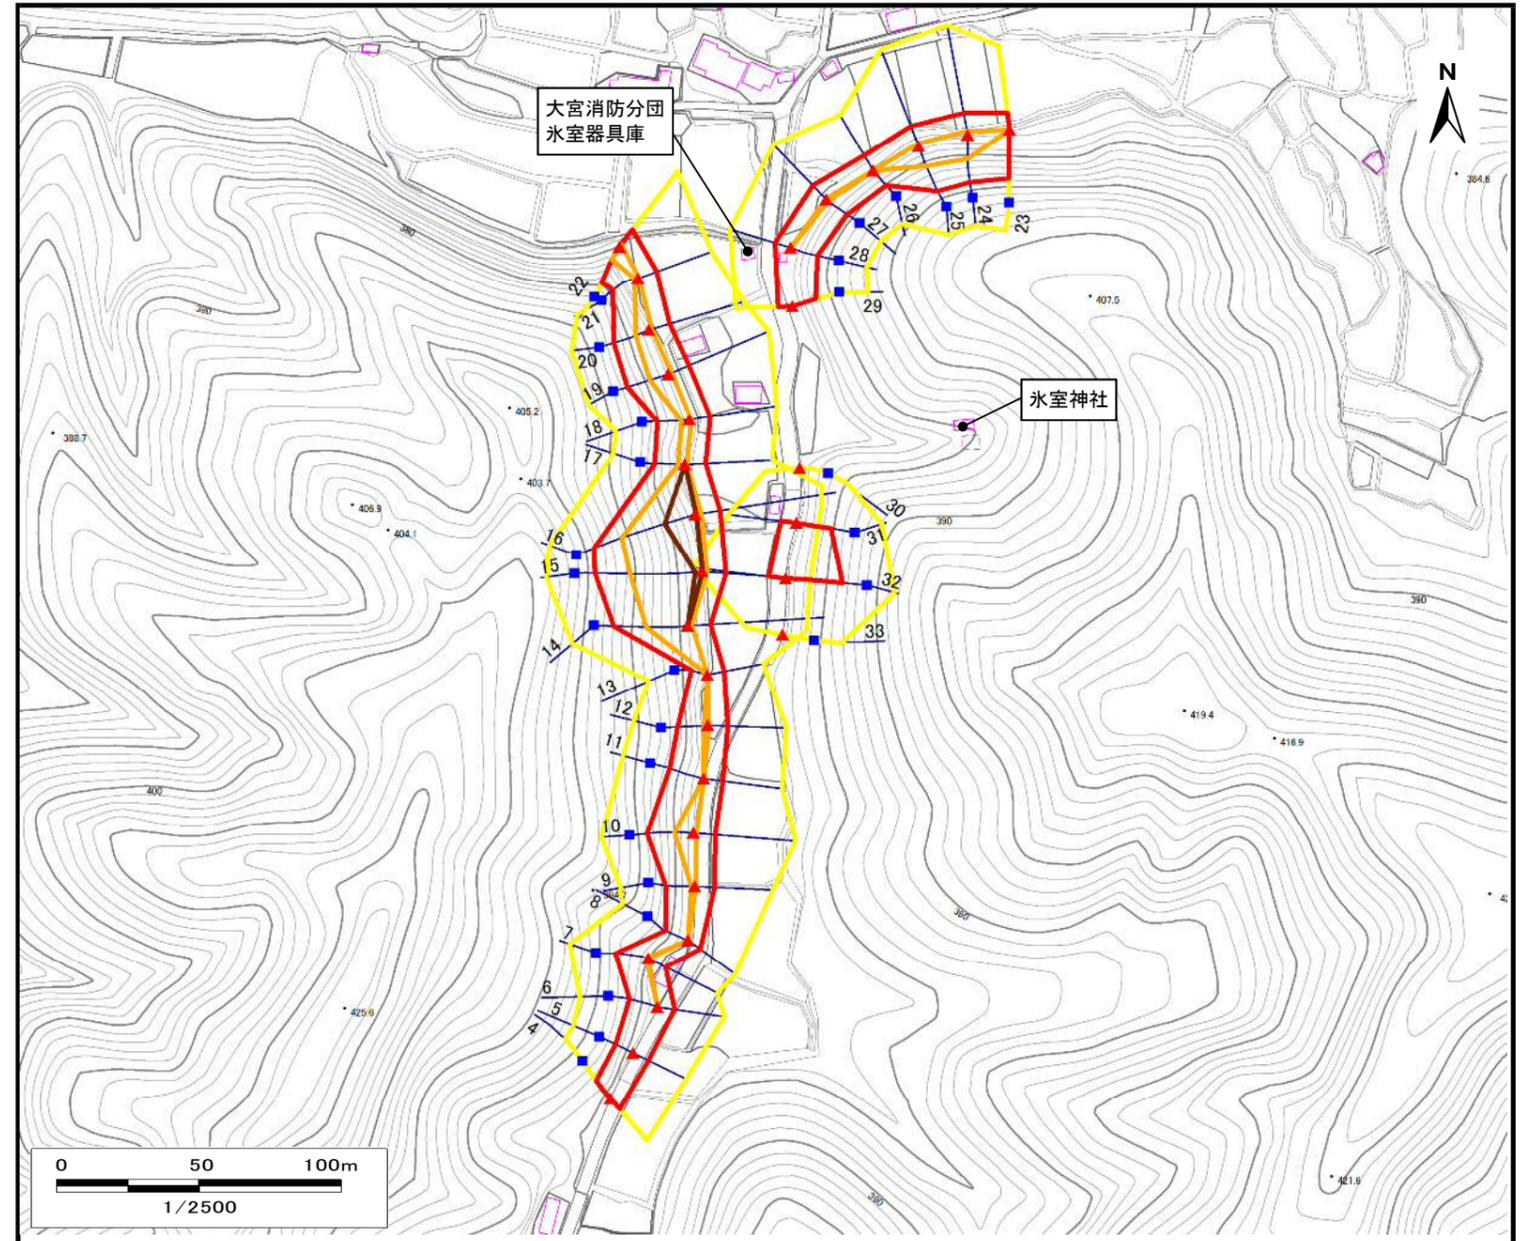
土砂災害警戒区域・土砂災害特別警戒区域 区域図(2/2)

移動による力の最大値(kN/m ²)	136.8
移動高の最大(m)	1.0
堆積による力の最大値(kN/m ²)	13.8
堆積高の最大(m)	3.1
